### 3章 初動体制，応急給水，応急復旧

#### 3.1 各事業体における初動体制，情報伝達，資機材の備蓄状況

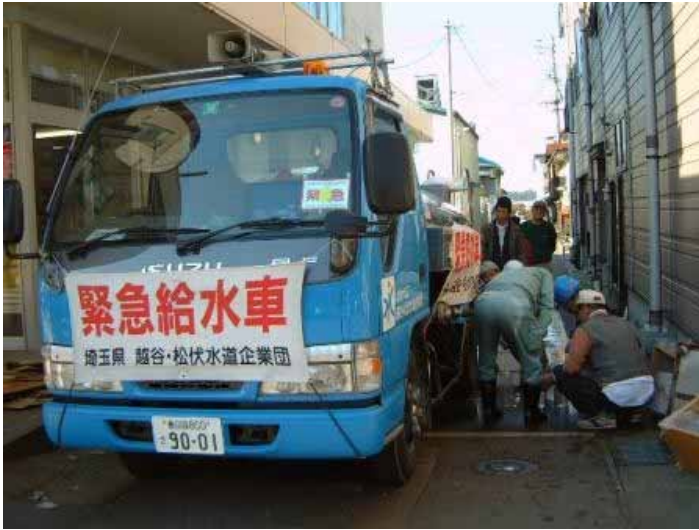
写真 3.1  
小千谷市における  
応急給水活動

地震発生翌日の10月24日(日)、近接事業者による応急給水が給水車9台により開始された。しかし、震災時対応マニュアル等が整備されていないとともに、職員の職務分担も不明確であり、的確な判断が下せず、応急給水活動は効率性を欠いていたと考えられる。

- ・小千谷市の職員は、住民や電話の対応に追われ、応急給水車の配車が極めて困難であった。
- ・小千谷市には、応急給水に必要な資機材の備蓄がなく、応援事業者からの貸与により対応した。
- ・住民への応急給水の情報がスムーズに伝わらない場合があった。
- ・通水後も巡回給水等を実施した。

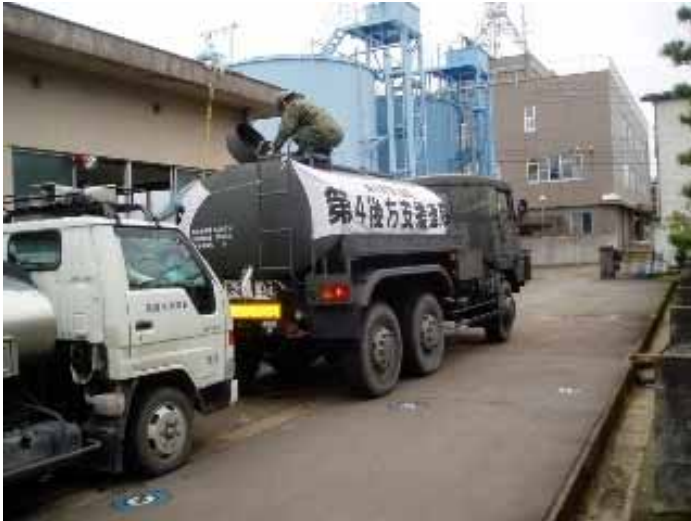
写真 3.2  
自衛隊による応急給水  
小千谷浄水場にて

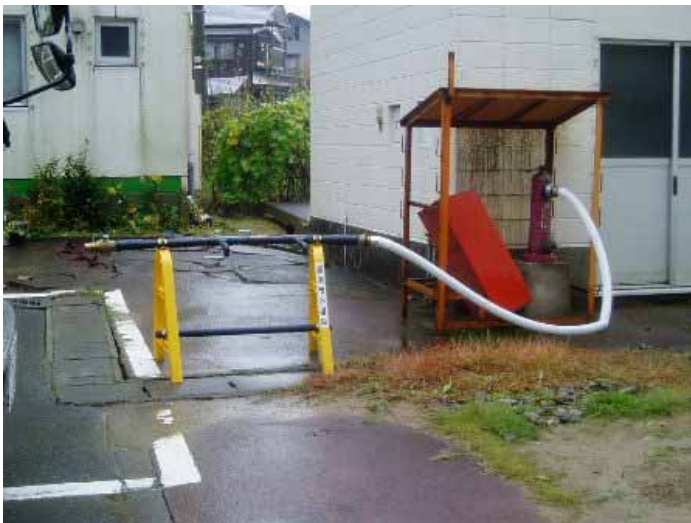
写真 3.3  
川口町における仮設給水栓

- ・ 11月1日(月)より柏崎市による応急給水が開始され，その後名古屋市も加わった。
- ・ 応急給水の資機材は備蓄されておらず，新潟市水道局からキャンバス水槽30組，仮設給水栓50組，給水用ポリ袋1000袋が貸与された。
- ・ 下水道の復旧が確認される段階で水道の通水を行う方針であったため，各戸の開栓が遅れ，11月16日現在での復旧率は56%であった。川口町では，配水本管の応急復旧が完了し，洗浄通水したライン上に，仮設給水栓を設置した。各戸給水が許可になるまでの間，これを共用栓とすることにし，34基設置した。なお，応急給水は給水車2台で活動した。

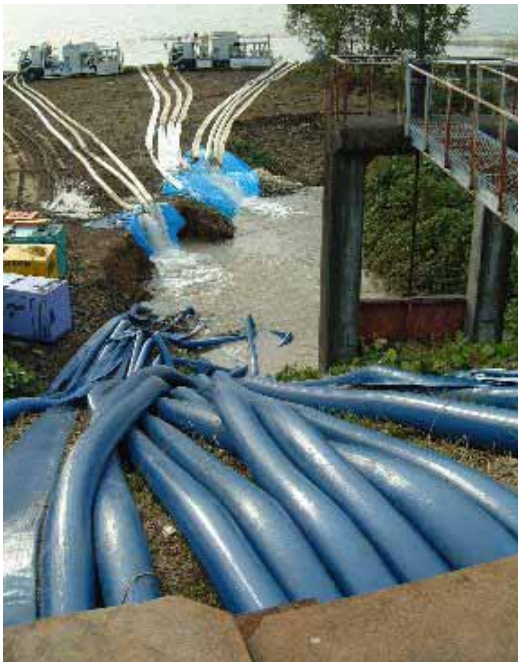
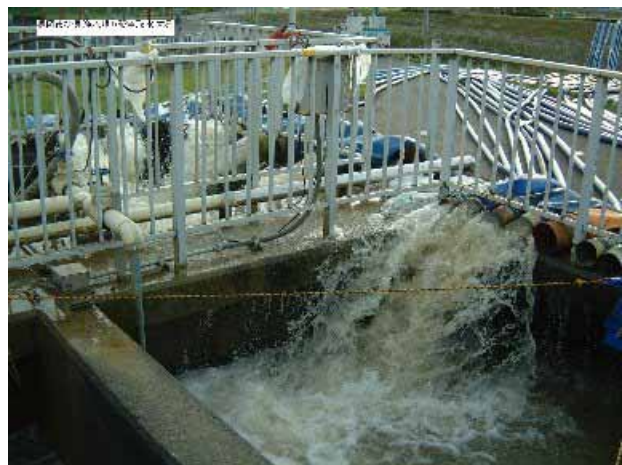
写真 3.4 妙見浄水場取水施設の仮設配管

月日	断水戸数 (戸)	断水率 (%)	断水地域	浄水場復旧経過	構外施設復旧経過
10/23 ・24	不明		市内全域で断水もしくは出水不良状態	地震発生，停電・ポンプ停止 非常用自家発電設備の応急処置により順次送水再開 妙見堰ゲート操作不能に対し仮設ポンプ設置 24日13:00受電復帰	3配水池で緊急遮断弁作動 大島，成願寺ポンプ場，停電により非常用自家発電設備運転 各施設巡視調査（上記以外の非常用自家発電設備停止） 柿ポンプ室傾斜等の被害など判明
10/25 ・26	不明		高台地区全域	薬注配管等の場内配管・設備の修理 当直を全員から4人体制へ移行	各施設，電気及び機械設備異常なし，計装設備の一部が不明 西陵低高区復旧通水 栖吉復電
10/27	7,300	10.2	同上		大積千本復旧通水 柿，青木，高町，成願寺，栖吉低高区復電
10/28	4,100	5.7	太田，山通，山本，栖吉，宮内，六日市		青木配水池漏水調査 渡沢，村松，十日町，釜沢復電
10/29	4,100	5.7	同上		栖吉，村松，成願寺，渡沢の復旧通水作業開始
10/30	3,900	5.4	同上		栖吉低区復旧通水・配水管漏水調査
10/31	3,300	4.6	同上		大積高鳥地区復旧通水・配水管漏水調査
11/1	2,600	3.6	太田，山通，山本，栖吉，宮内		柿高区，釜沢地区復旧通水作業開始 栖吉高区地区，渡沢地区，成願寺地区復旧通水・配水管漏水調査
11/2	1,900	2.7	同上		釜沢地区復旧通水・配水管漏水調査
11/3	1,193	1.7	太田，山通，山本		柿高区地区復旧通水・配水管漏水調査
11/4	782	1.1	同上	妙見堰ゲート操作可能	高町地区復旧通水作業開始
11/5	782	1.1	同上	仮設取水ポンプ撤去	太田地区復旧通水
11/6	615	0.9	同上		高町地区復旧通水・配水管漏水調査

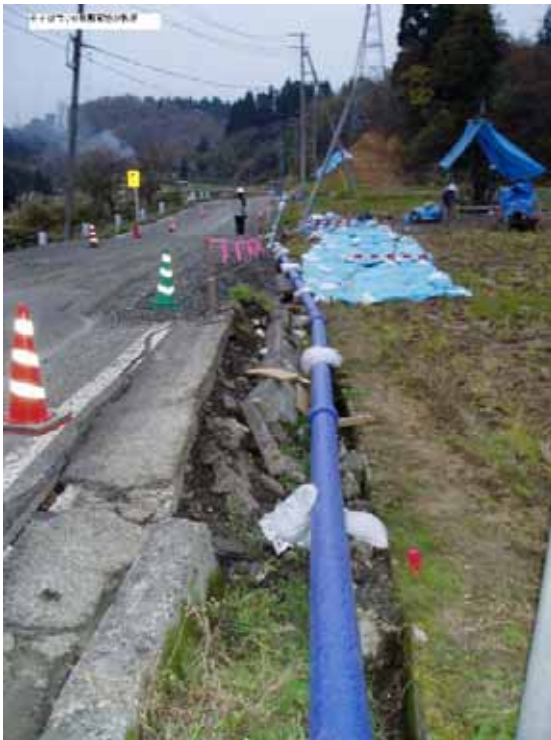
写真 3.5  
仮設の露出配管

当初,給水栓閉止による通水確認方法を行ったが,途中から,早期通水確認のため閉止作業を省略した。ガスの復旧目標日の提示直後に,水道復旧予定日(市街地11月7日(日),周辺部11月中旬)が決定された。そのため,調査復旧隊の増員を要請し,市街地復旧に目途が立った時点で班編成の見直しを行い,中山間部復旧を進めた。中山間部等は地滑り,斜面崩壊等による道路損壊,陥没等により被害が甚大であったが,仮設配管等による応急復旧を行った結果,目標の期日までには,ほぼ仮復旧が完了した。

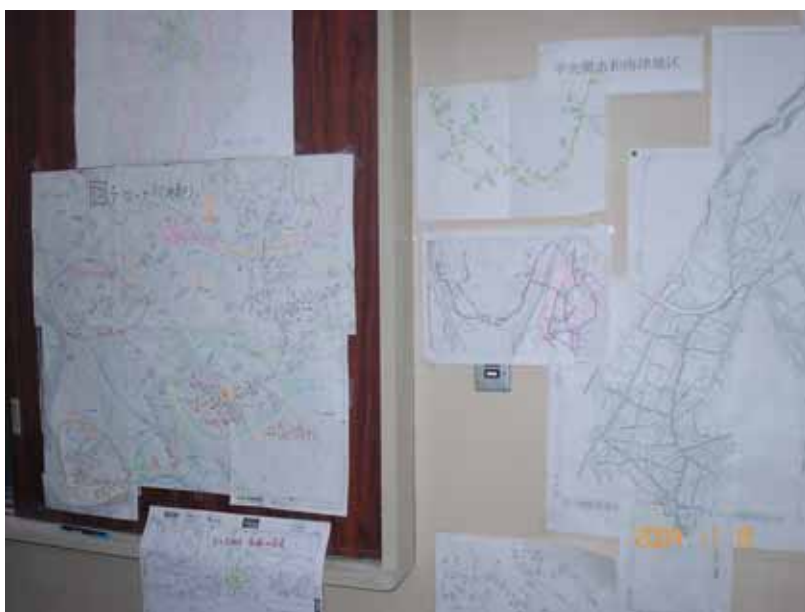
写真 3.6

町役場に掲示された  
復旧状況を示した図

11月1日(月)に応急復旧の応援要請が出され、地元の業者による復旧作業に加え、日本水道協会中部地方支部、日本水道協会新潟県支部からの応援事業体による通水復旧作業が実施された。なお、下水道の被害状況調査(カメラ撮影による2次調査)に支障をきたさないように、川口町の判断で、この調査が完了した地区の順に、復旧した給水栓の開栓を行った。
