### 3.1.4 上越市

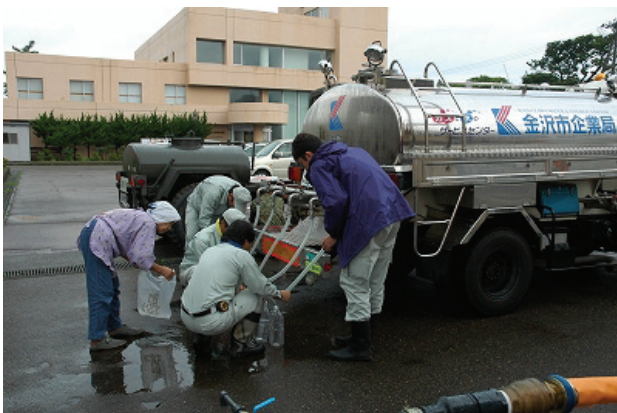
写真 3.1 給水車による応急給水  
(上越市柿崎区)

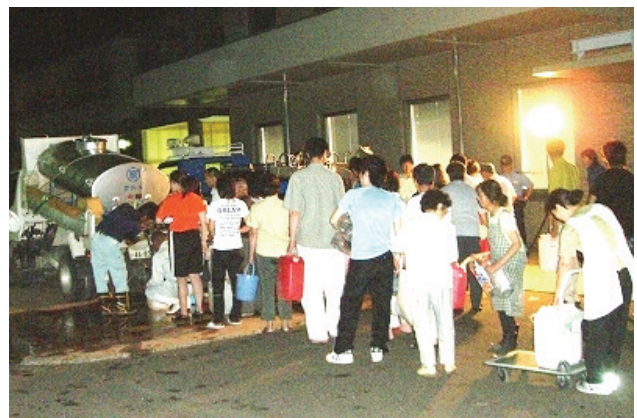
写真 3.2 応急給水の様子  
(上越市大湊区)
