# 想定断水率を下げる

—基幹管路・弱い所をまず耐震化—

# 埋設する管路のほとんどは耐震管

## 老朽化した基幹管路の耐震化

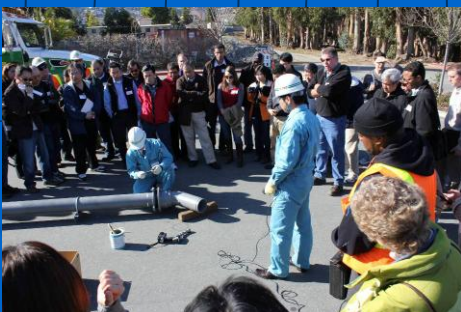
平成22年度 耐震管 (GX・NS・S II・S・US形) の出荷比率  
(上水道、簡易水道)

全国平均

**75.8%**

耐震管出荷延長比率 =  $\frac{\text{耐震管 (GX・NS・S II・S・US形直管) の出荷延長}}{\text{ダクタイル直管の総出荷延長}} \times 100$

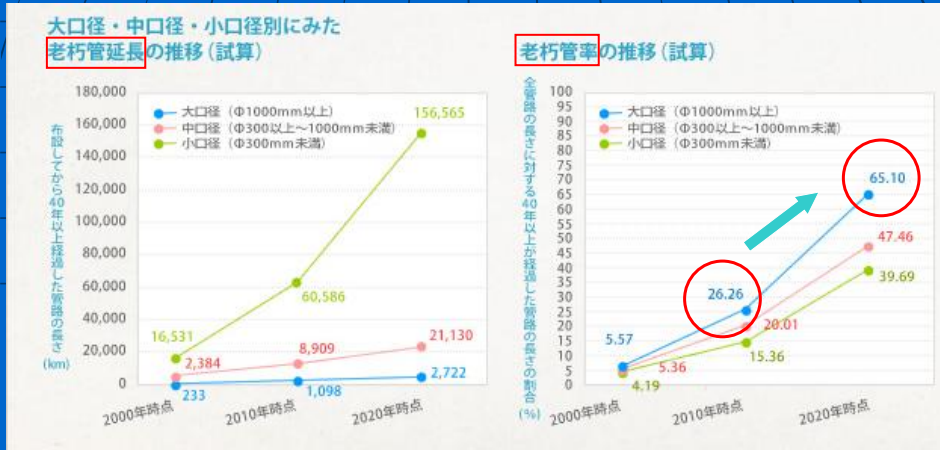
## 基幹管路の更新が遅れている

2020年には大口径の65%が老朽管

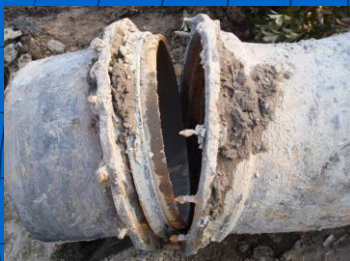
- 液状化地盤: φ 500 ダクタイル鉄管 K形継手の離脱

- 印籠継手の鋳鉄管は被害率が高い
- 管体やボルト腐食している
- 老朽管は早急に更新
- 30年以上の管路はポリエチレンスリーブ無し

蛇田浄水場新下沼 φ500印籠継手の漏水

- 老朽度は現地調査が有効

- 優先度の高いものから更新・耐震化

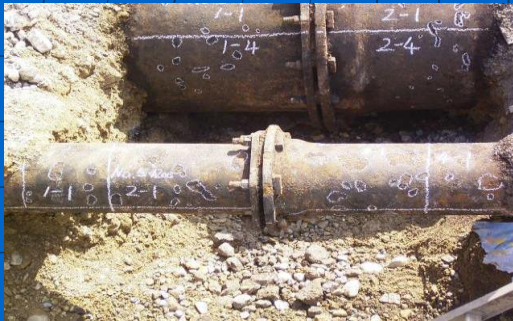
- 外面腐食が発生しているA形継手

- 異形管の内面は無ライニング
- 継手もA形など耐震性が低い
- ポリエチレンスリーブも無し

- 無ライニング管の錆こぶ

- 計画的な更新が必要
