山陽小野田市水道局

# 豪雨災害の経験と教訓

平成22年7月

豪雨による厚狭川水系断水事故報告

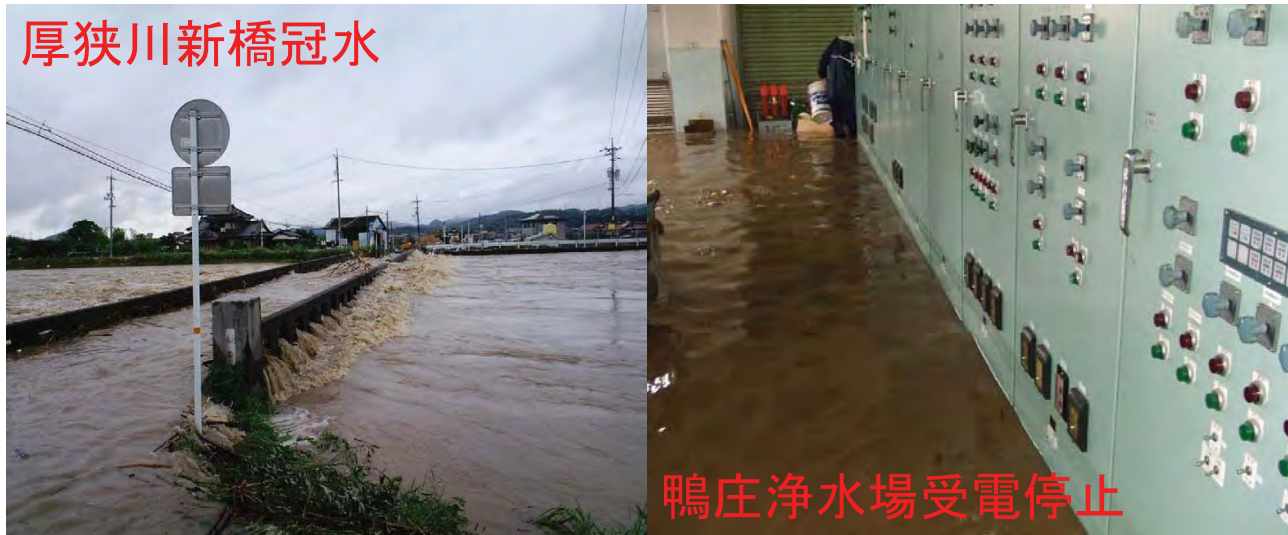
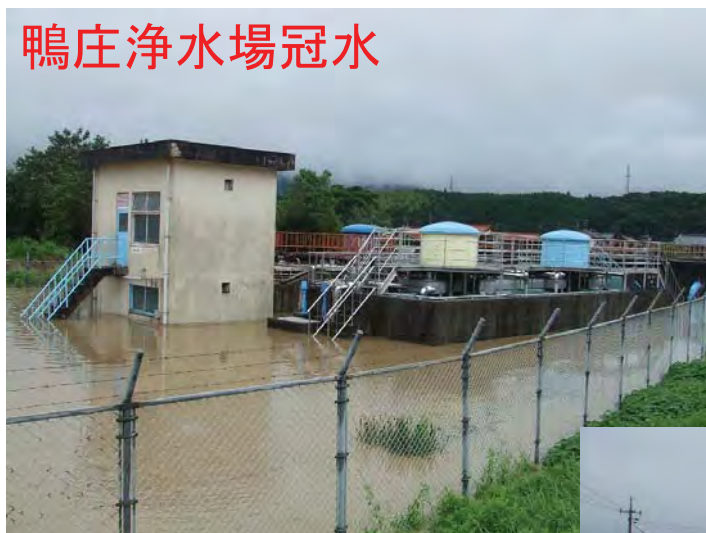
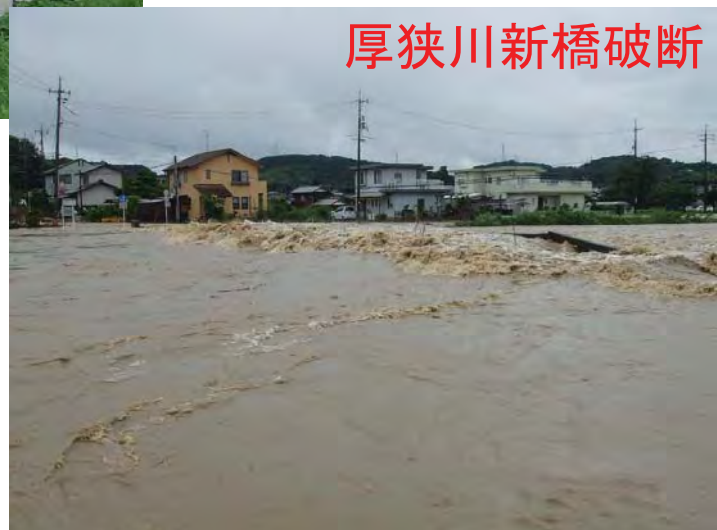
- 7月15日 8:30 厚狭川新橋冠水  
9:10 鴨庄浄水場受電停止  
9:25 鴨庄浄水場冠水  
9:50 厚狭川新橋破断

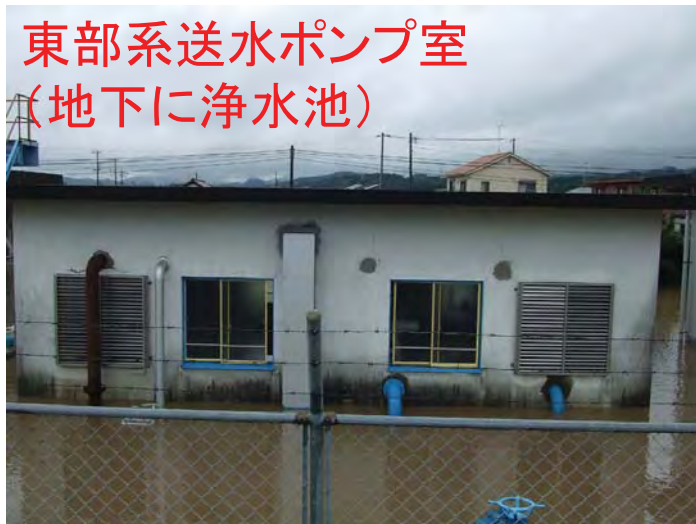
東部系送水ポンプ室  
(地下に浄水池)

- 東部系送水ポンプ室及び制御盤60cm冠水
- 東部浄水池水没
- 急速ろ過池下部水没、西部浄水池水没
- 次亜塩素素注入ポンプ冠水
- 西部系送水ポンプ室受電盤、制御盤60cm冠水
- ポンプ8台冠水
- 厚狭川横断主要送配水管断裂(3本)
  - 山開作配水池送水管 口径200mm
  - 物見山配水池送水管 口径200mm
  - 東部直送管(配水管) 口径150mm
