# 広島市の豪雨災害時の対応について

広島市水道局  
局次長(兼)技術部長  
竹腰 和典

# 水道施設被害

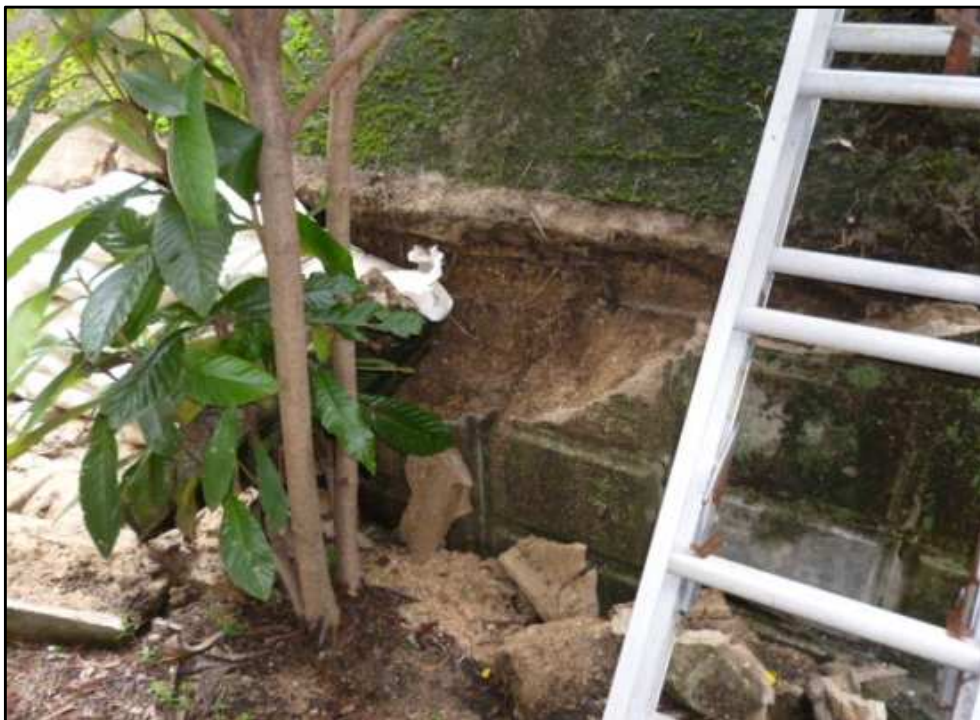
己斐配水池〔擁壁下側化粧ブロック倒壊〕

| 法面土砂流出箇所 | 被害の状況 | 対応状況 |
|---|---|---|
| 己斐配水池 | 配水池コンクリート擁壁下側化粧ブロック倒壊。 | 8/20に、消防局が土のうを設置して応急処置<br>10/16本復旧完了 |

・被害状況

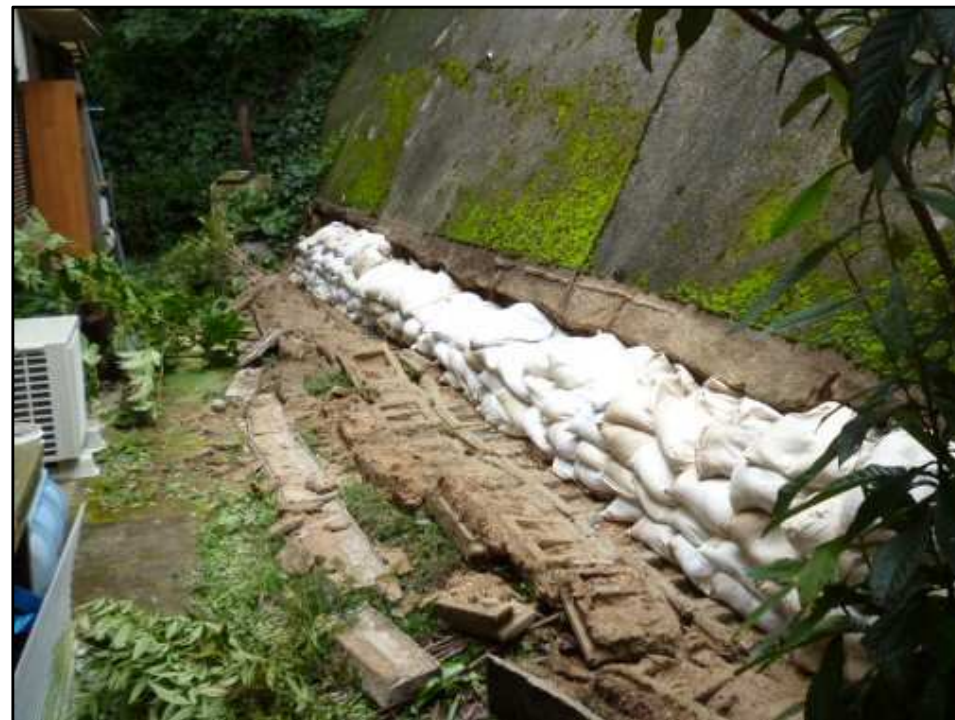
・仮復旧状況

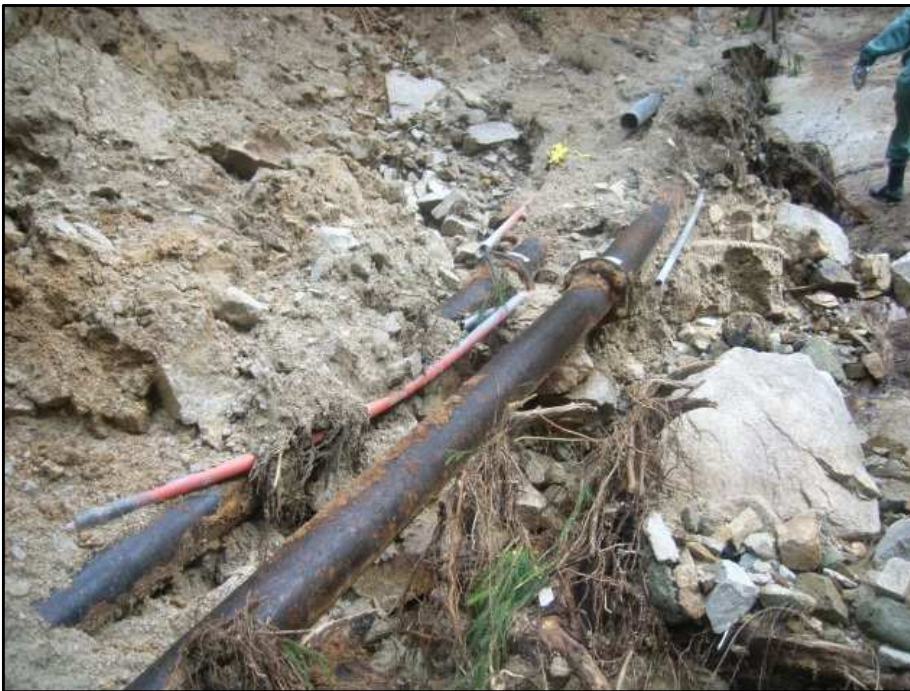
## 上原調整池〔埋設配管等の露出〕

| 法面土砂流出箇所 | 被害の状況 | 対応状況 |
|---|---|---|
| 上原調整池 | 土砂崩れで埋設配水管等が露出。 | 8/27に、現地確認。<br>9/16から土のうを設置及び配水管を固定(特殊押輪)9/19完了。 |

・被害状況

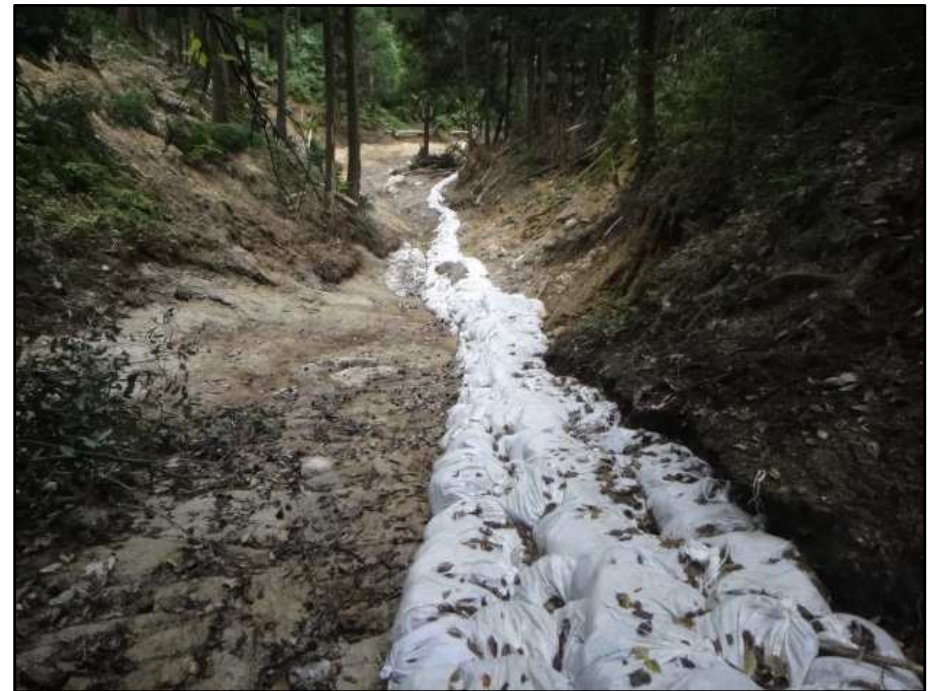
・仮復旧状況
