# 広島市の豪雨災害時の対応について

広島市水道局  
局次長(兼)技術部長  
竹腰 和典

# 豪雨災害による被害の概要

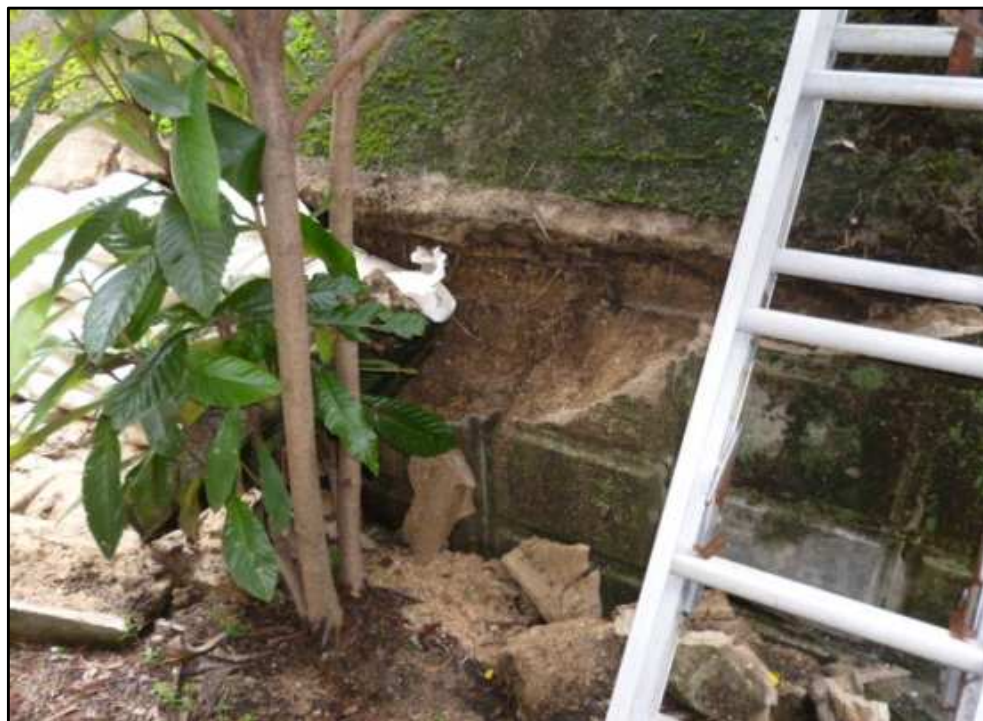
己斐配水池〔擁壁下側化粧ブロック倒壊〕

| 法面土砂流出箇所 | 被害の状況 | 対応状況 |
|---|---|---|
| 己斐配水池 | 配水池コンクリート擁壁下側化粧ブロック倒壊。 | 8/20に、消防局が土のうを設置して応急処置<br>10/16本復旧完了 |

・被害状況

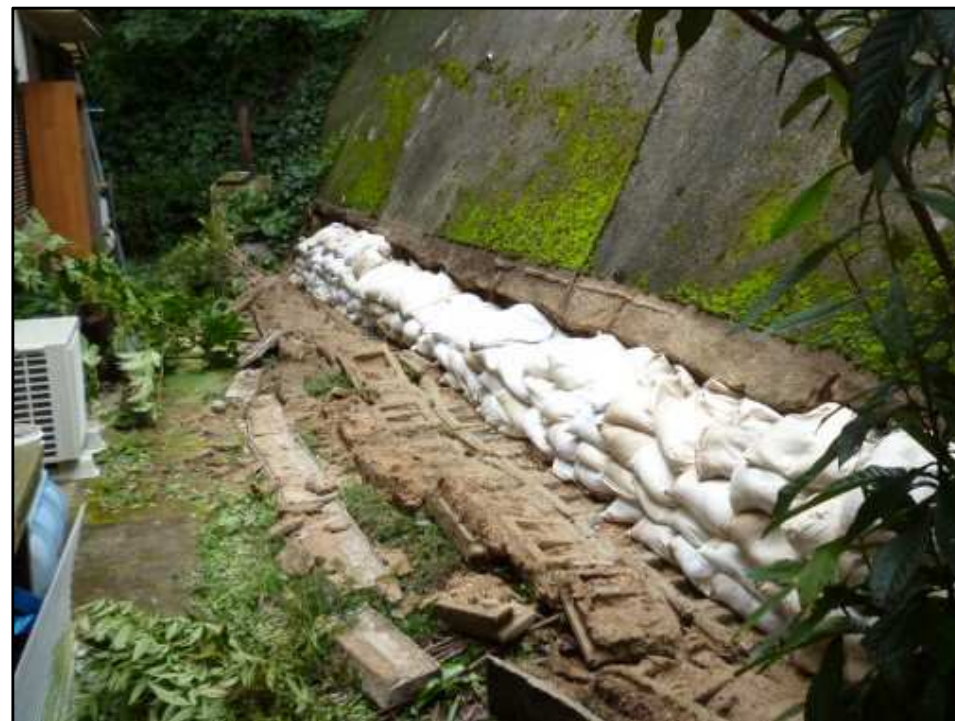
・仮復旧状況

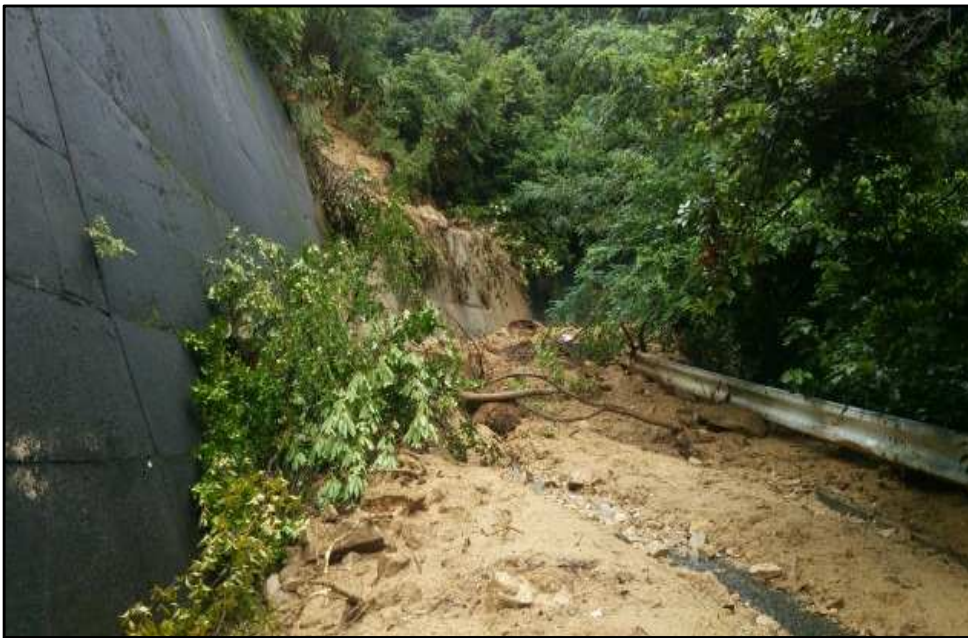
## 祇園高地区調整池〔取付道路法面崩壊〕

| 法面土砂流出箇所 | 被害の状況 | 対応状況 |
|---|---|---|
| 祇園高地区調整池 | 取付道路に面した法面(局用地ではない)の崩壊及び谷からの土砂流出により、民地及び取付道路、団地内道路に土砂堆積。 | 8/23～8/26に、流出土砂撤去、法面養生シート設置及び土のう積施工。 |

### ・被害状況

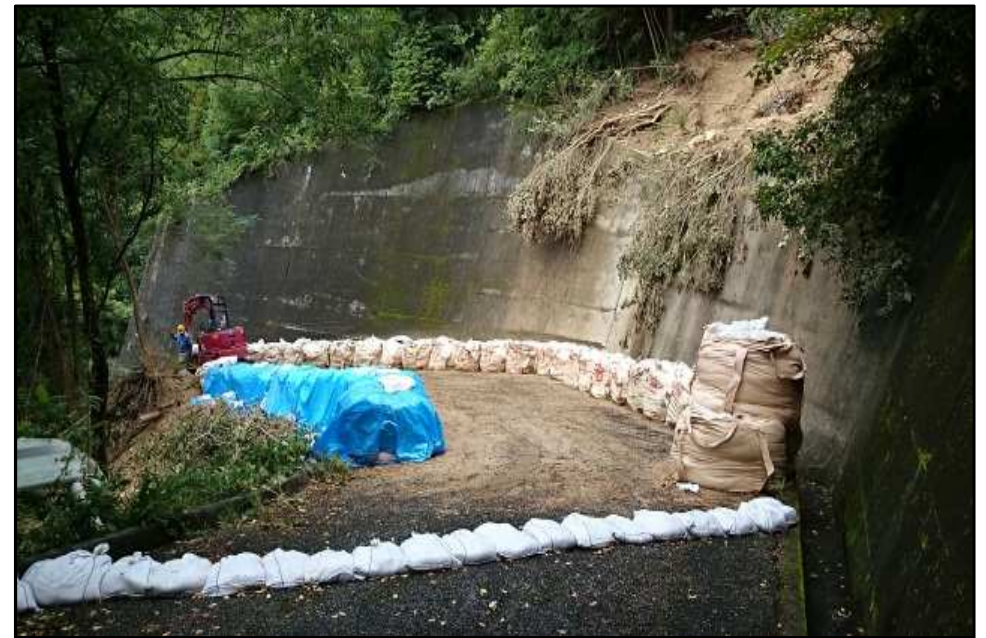
### ・仮復旧状況

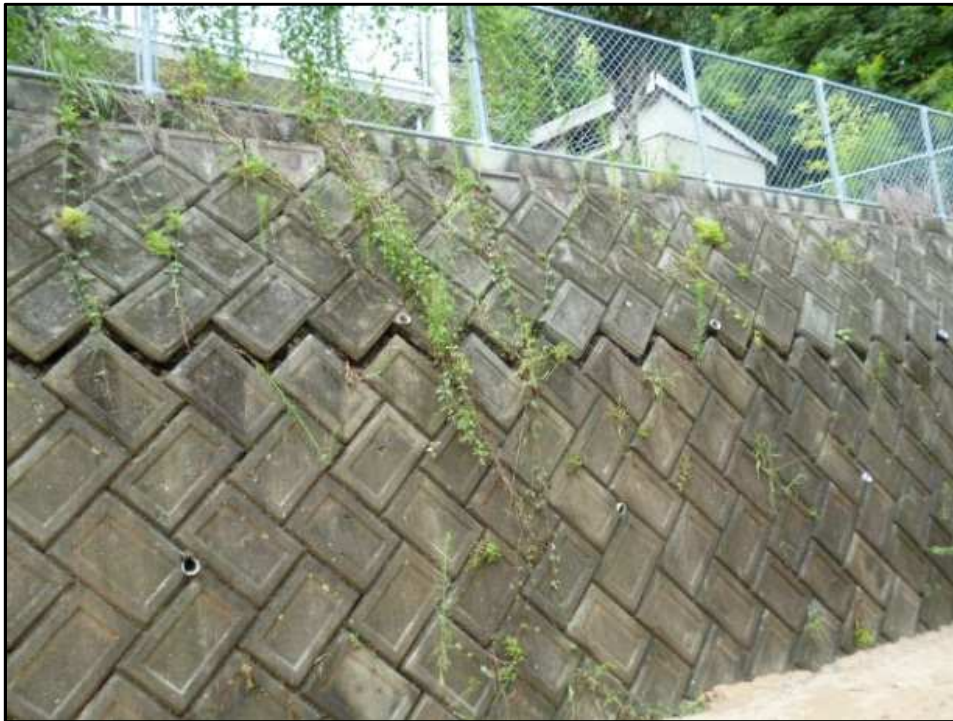
## 緑井浄水場現業所付属住宅〔法面土砂流出による陥没〕

| 法面土砂流出箇所 | 被害の状況 | 対応状況 |
|---|---|---|
| 緑井浄水場<br>(現業所付属住宅) | 浄水場裏門下の元汚泥ケーキ置場周辺からの土砂流出により、公舎敷地内に土砂が堆積。敷地内ブロック積に亀裂が発生し、背面宅地が陥没。 | 8/21公舎敷地内堆積土除去(直営)<br>8/25に、ブロック積及び背面宅地に養生シート及び土のう設置。宅内水路内の堆積土砂撤去。<br>11/17本復旧完了予定 |

・被害状況(ブロック積み)

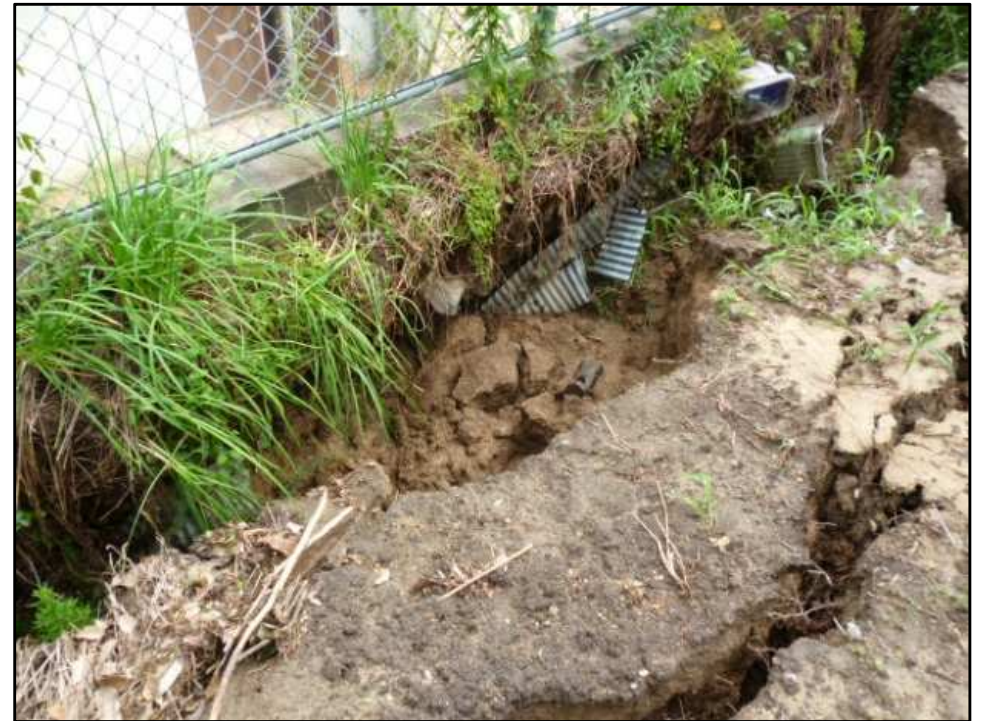
・被害状況(宅地内陥没)

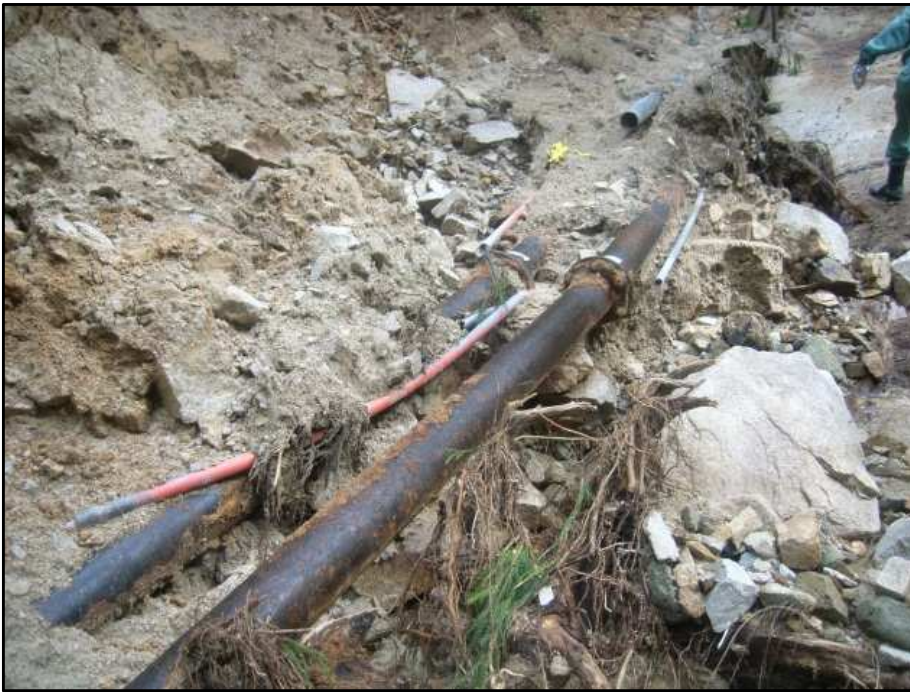
## 上原調整池〔埋設配管等の露出〕

| 法面土砂流出箇所 | 被害の状況 | 対応状況 |
|---|---|---|
| 上原調整池 | 土砂崩れで埋設配水管等が露出。 | 8/27に、現地確認。<br>9/16から土のうを設置及び配水管を固定(特殊押輪)9/19完了。 |

・被害状況

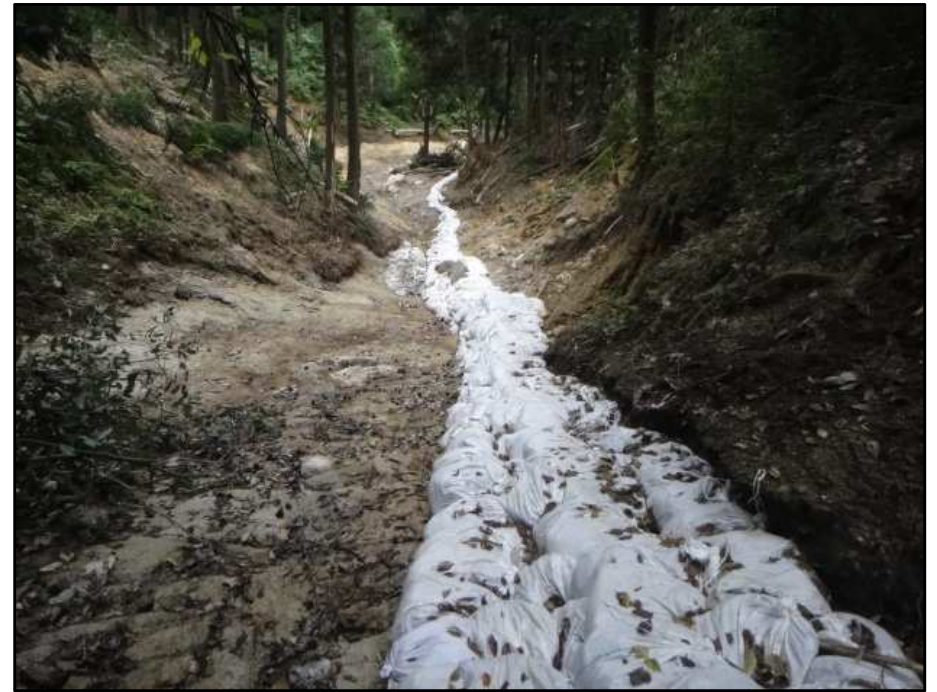
・仮復旧状況

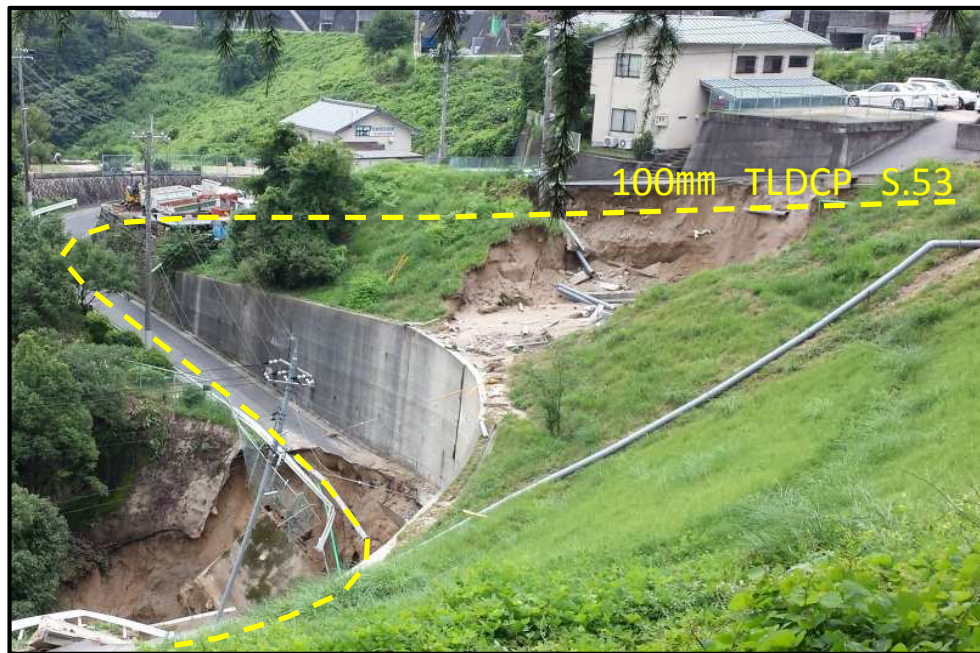
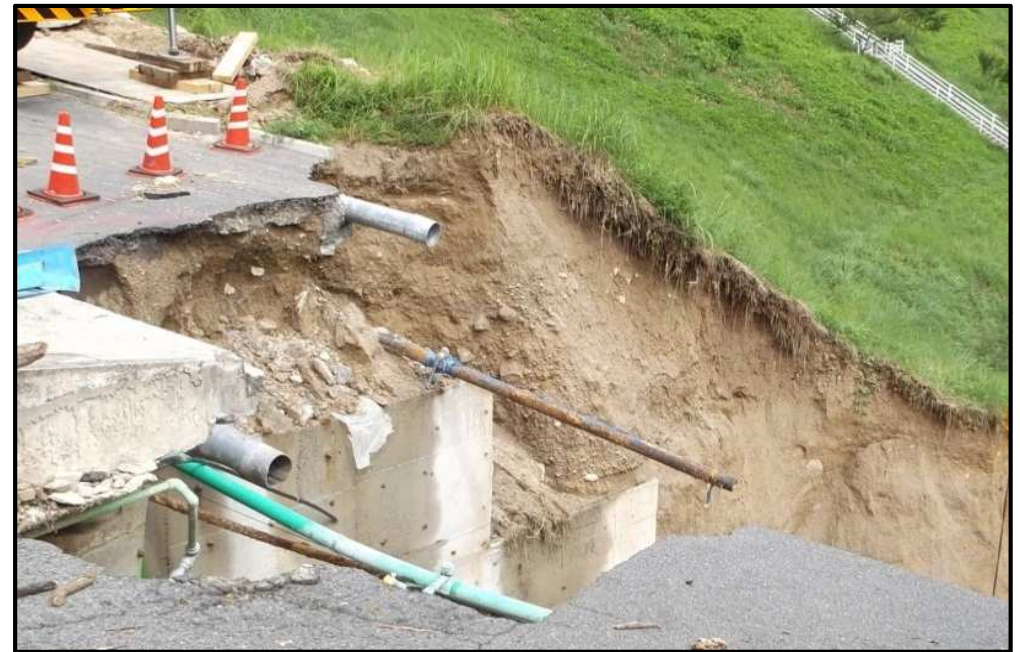
# 配水管の流出・破損等 西区己斐上二丁目

| 配水管被害箇所 | | 被害状況 | 対応状況 |
|---|---|---|---|
| 西区<br>己斐上二丁目 | 100耗 | 断水戸数 最大6戸<br>配水管路流出被害<br>口径100mm<br>延長 約80m | 9月4日 一部配管復旧し断水解消<br>(約30m) |

〔100mm 約80m流出 断水戸数6戸〕

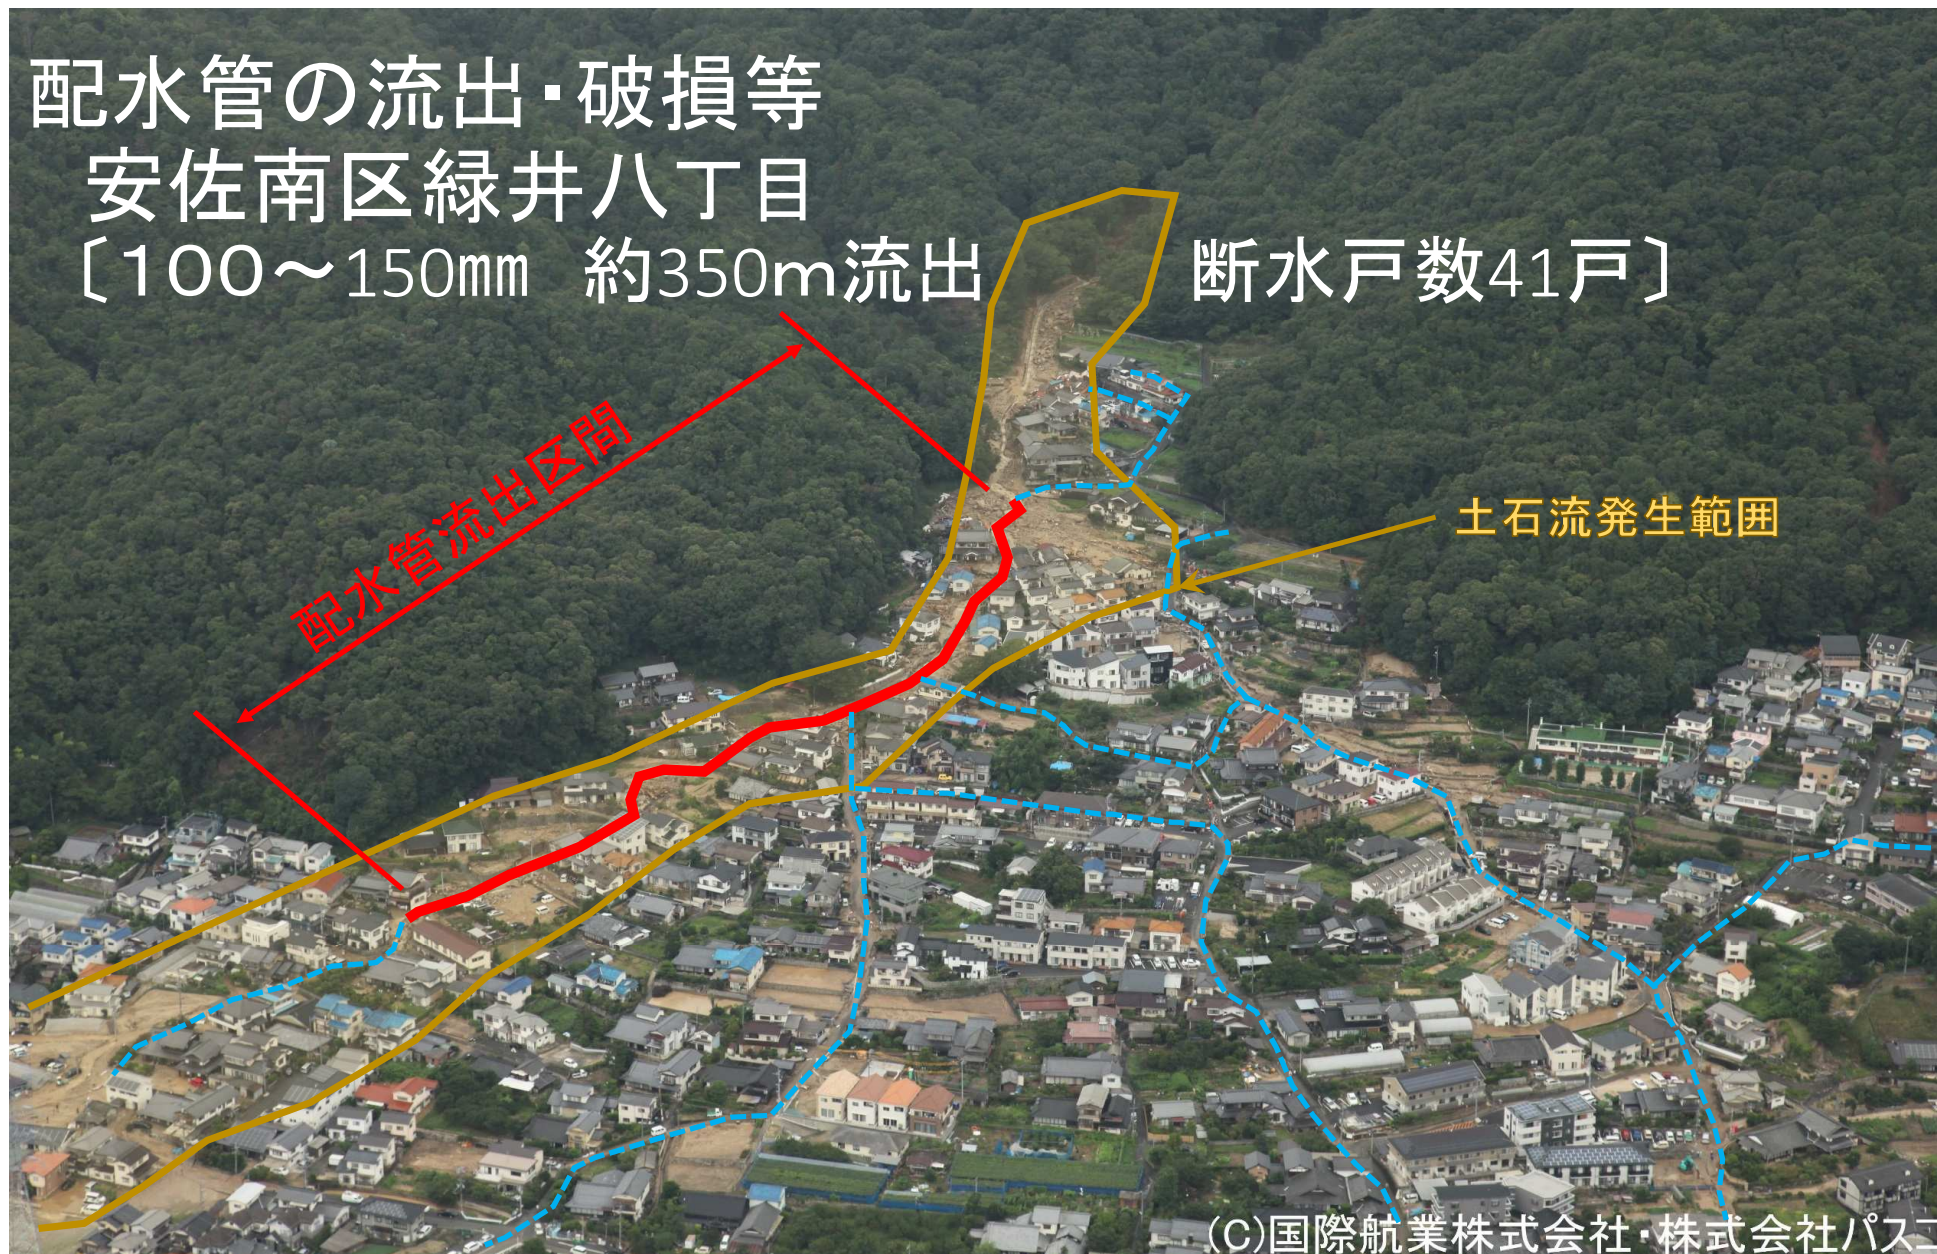
# 配水管の流出・破損等 安佐南区緑井八丁目

[100～150mm 約350m流出

断水戸数41戸]

配水管流出区間

土石流発生範囲

| 配水管被害箇所 | | 被害状況 | 対応状況 |
|---|---|---|---|
| 安佐南区<br>緑井八丁目 | 100～150耗 | 断水戸数 最大41戸<br>配水管路流出被害<br>口径100mm～150mm<br>延長 約350m | 9月 8日 加圧ポンプ設置し、高台地区の<br>み仮復旧完了<br>9月30日 仮設配管(口径50mm 550m)布<br>設し仮復旧完了 |

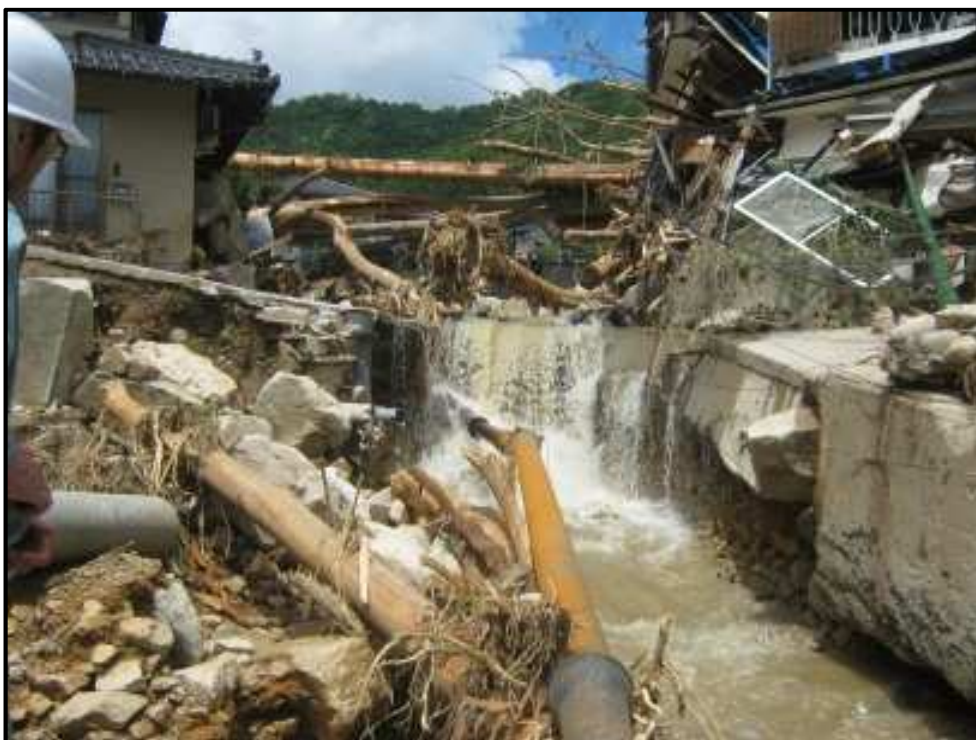
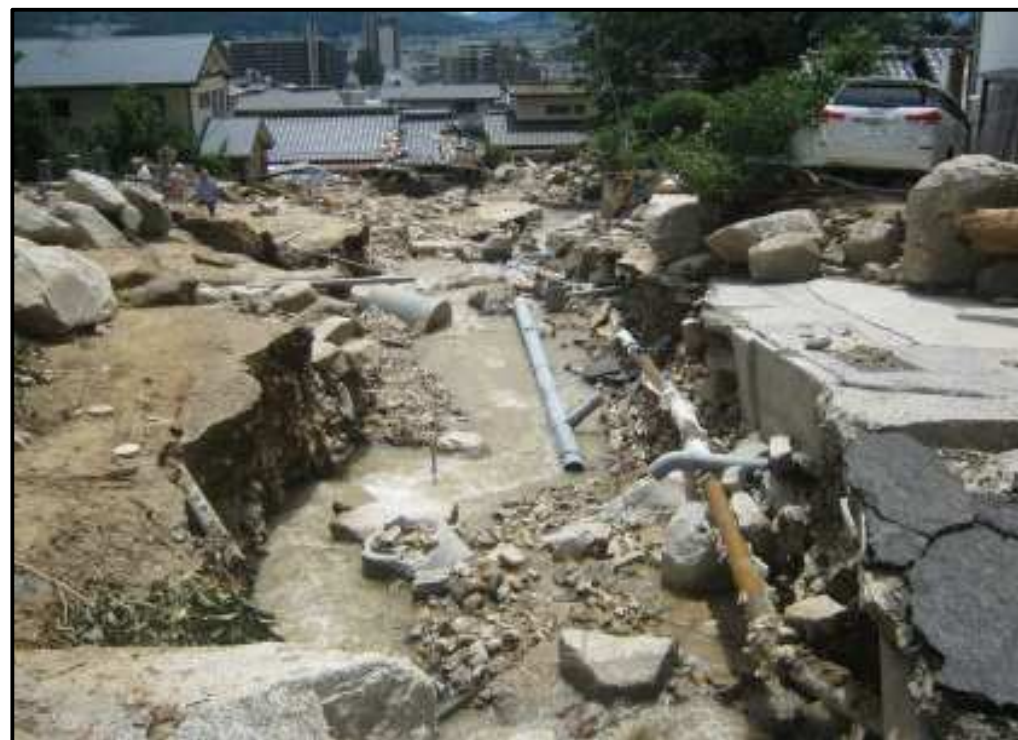
## 安佐南区緑井八丁目

- ・土石流が既存の道路上を流れたため、道路が洗掘され、管路が露出

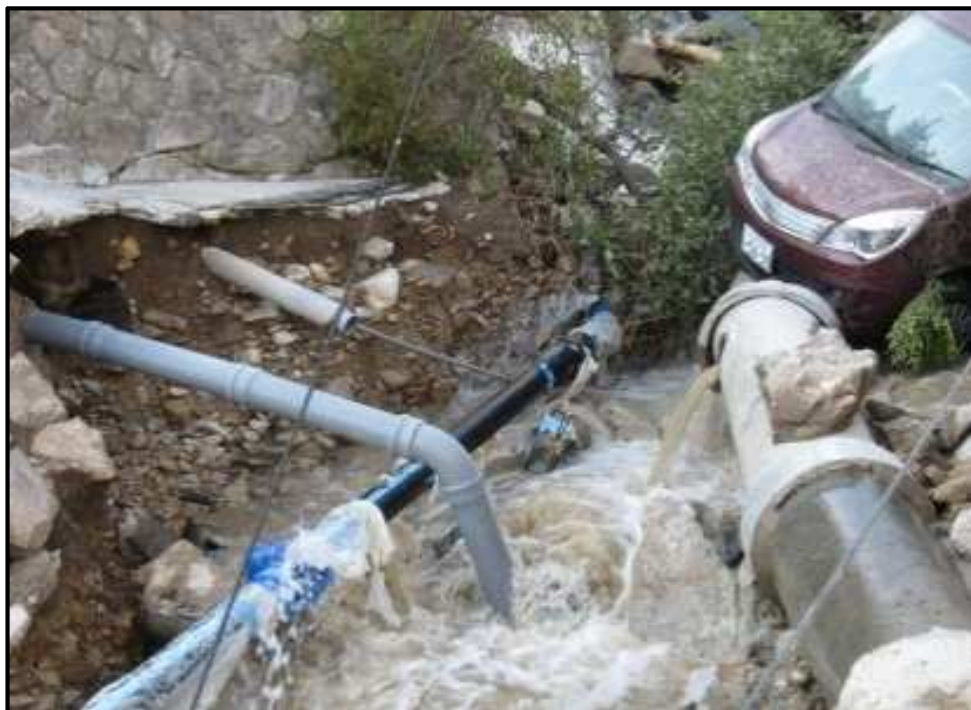
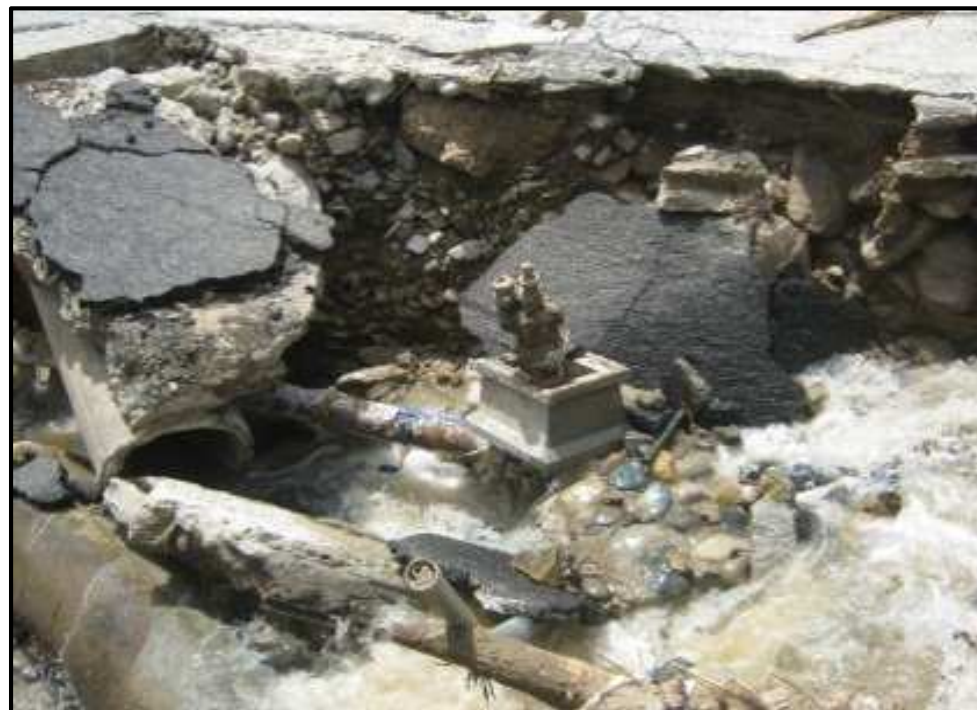
## 安佐南区緑井八丁目

- ・土石流は、巨石や車両などのガレキを押し流した。
- ・消火栓や仕切弁等の付属設備も露出

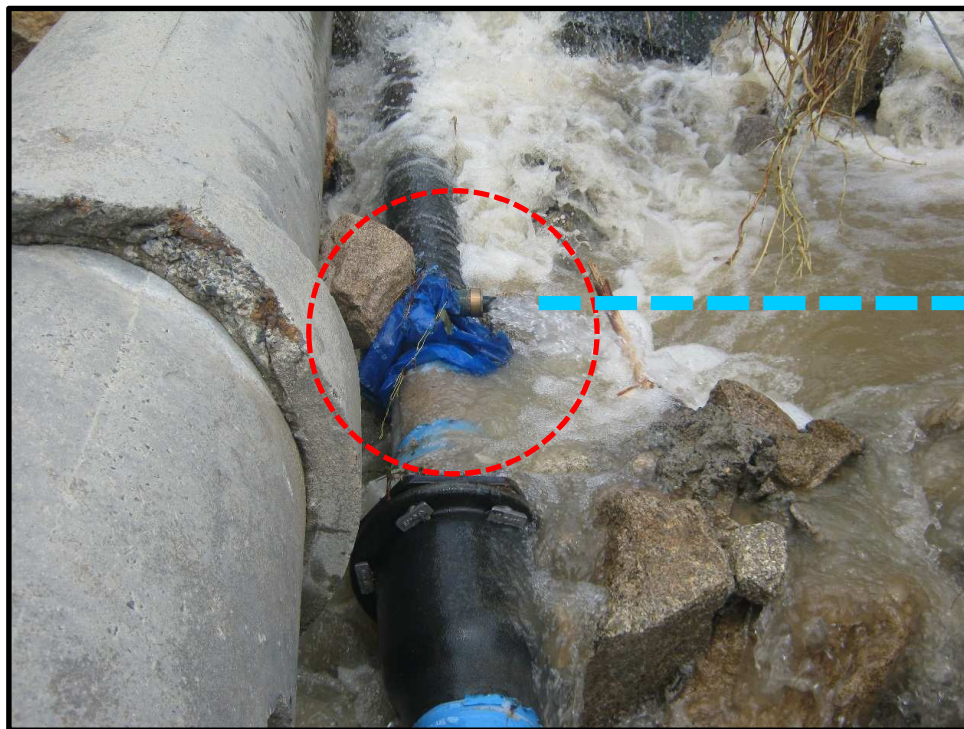
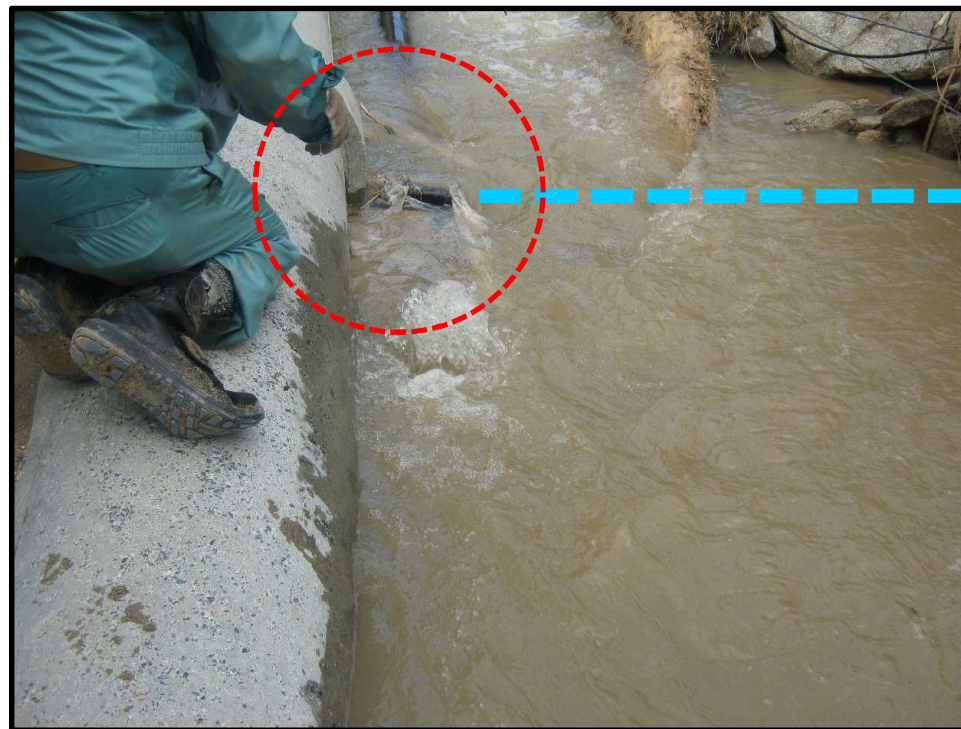
## 安佐南区緑井八丁目

- ・土石流により、露出した管路のほとんどすべての分水栓が破損。

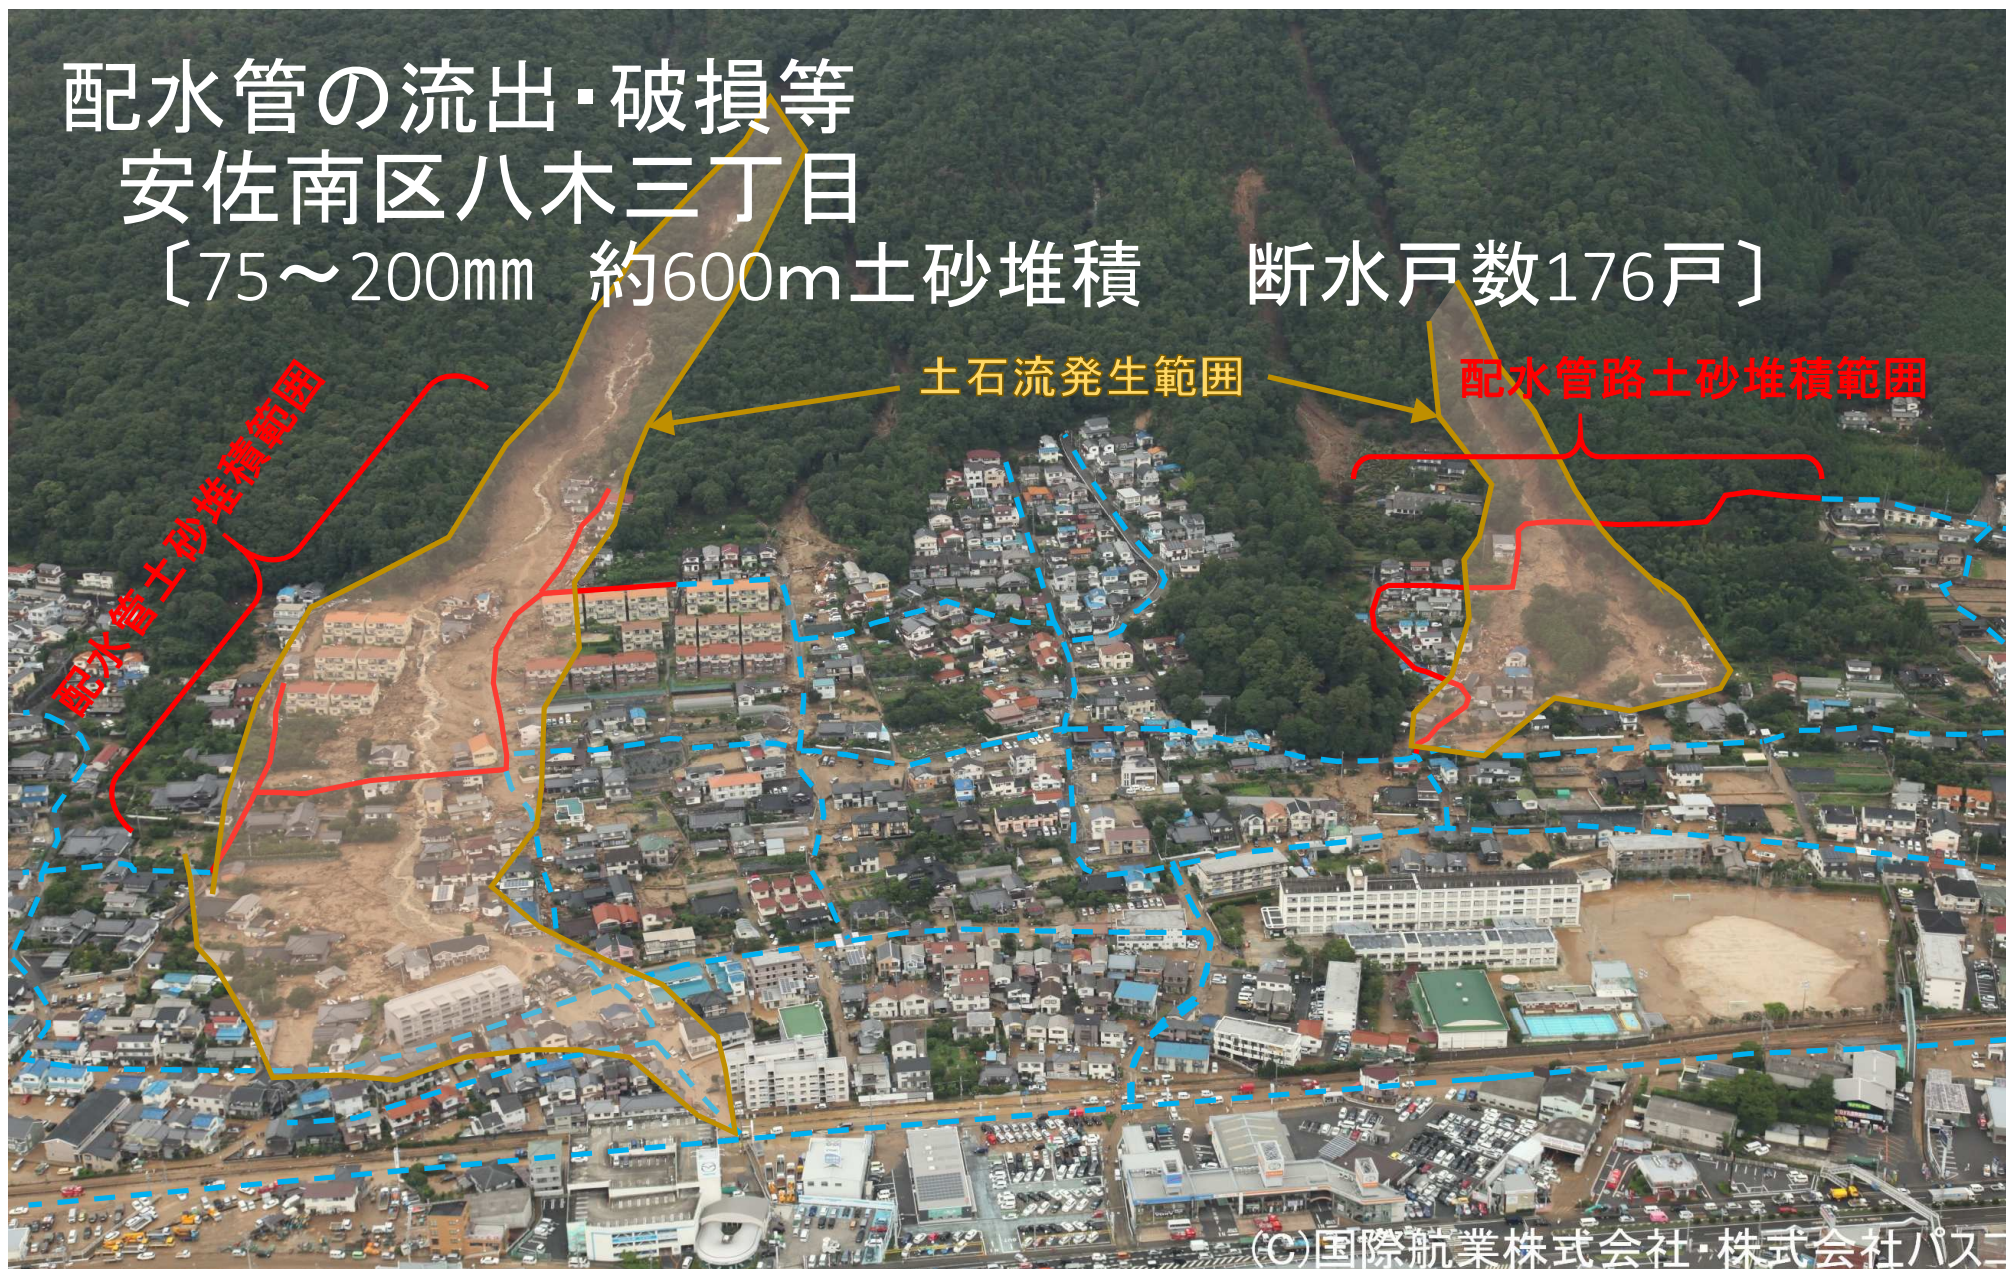
# 配水管の流出・破損等 安佐南区八木三丁目

〔75～200mm 約600m土砂堆積

断水戸数176戸〕

土石流発生範囲

配水管路土砂堆積範囲

| 配水管被害箇所 | | 被害状況 | 対応状況 |
|---|---|---|---|
| 安佐南区<br>八木三丁目 | 75～200耗 | 断水戸数 最大176戸<br>配水管路土砂堆積被害<br>口径75mm～200mm<br>延長 約600m | 9月29日 一部口径200mm50m布設<br>10月1日 通水作業完了 |

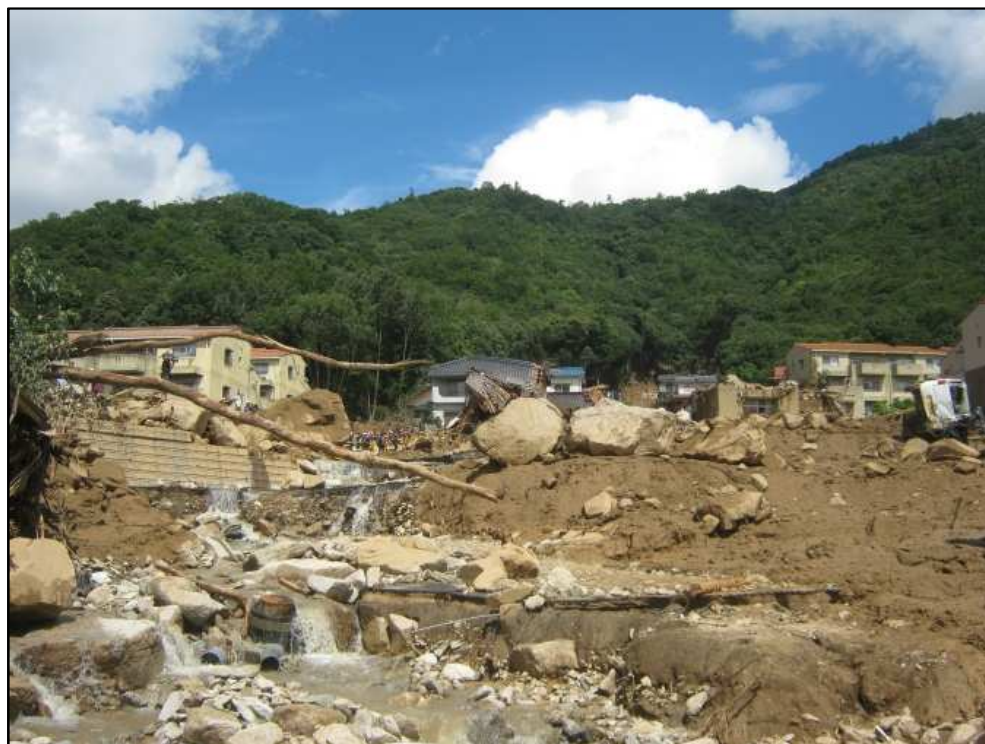
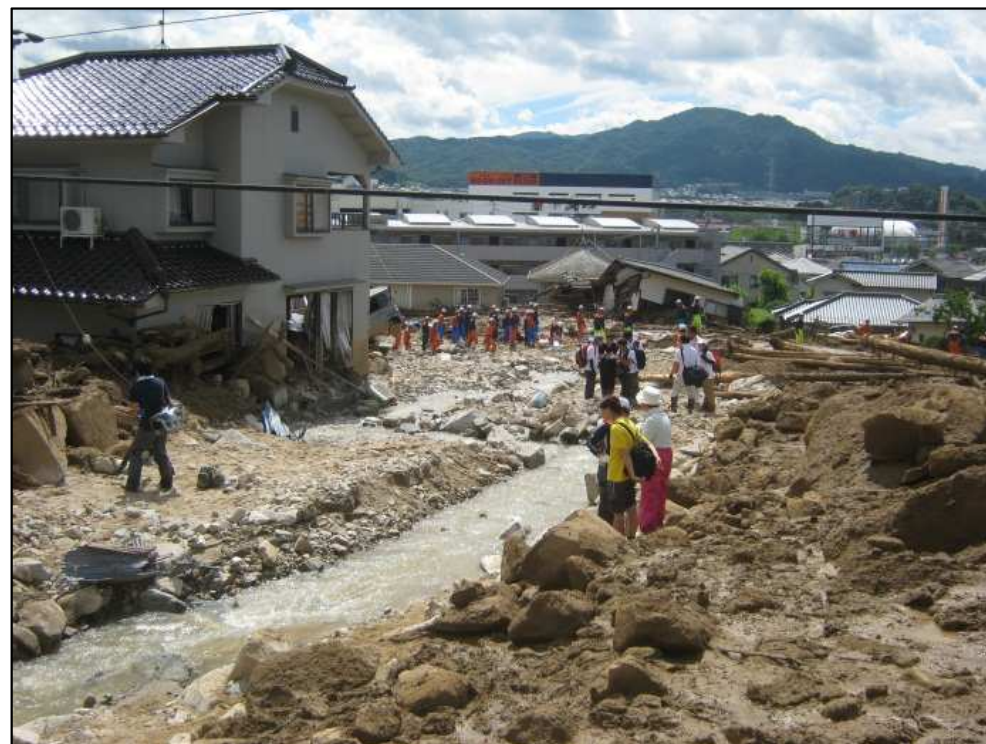
## 安佐南区八木三丁目

- ・土石流により、家屋が流出し、大量の土砂やガレキが堆積

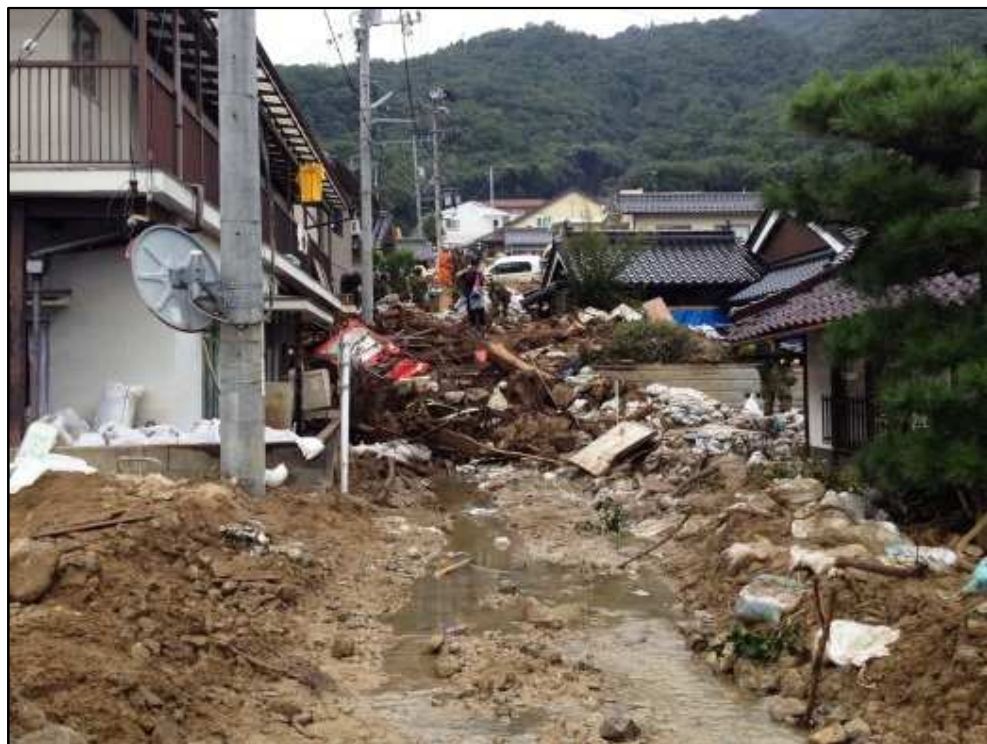
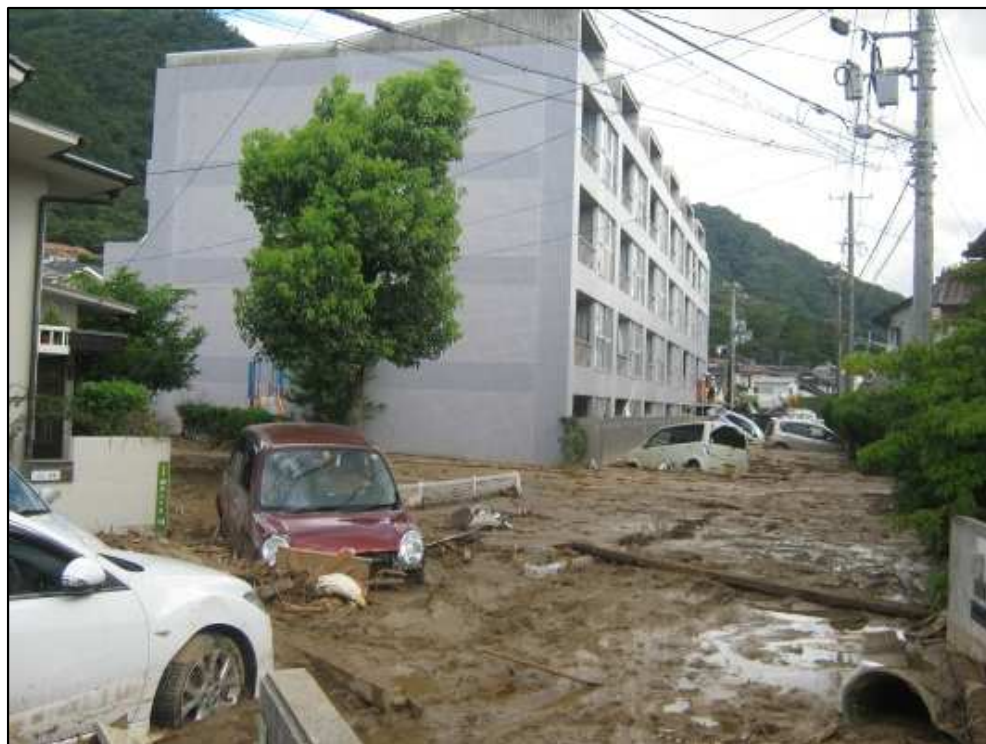
## 安佐南区八木三丁目

- ・大量の土砂やガレキが道路や民地を埋め尽くした。

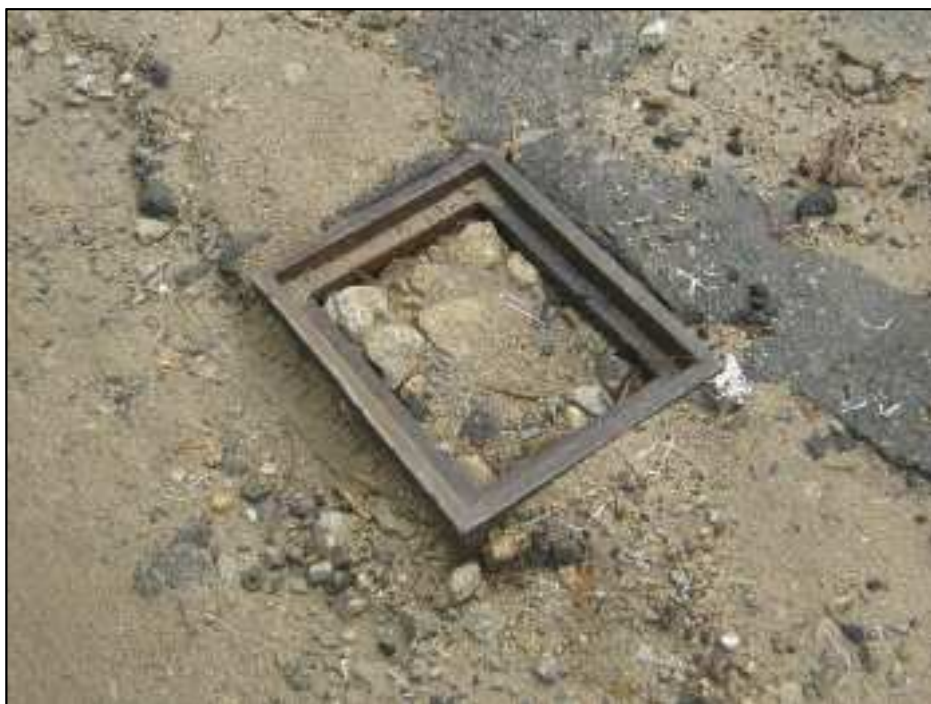
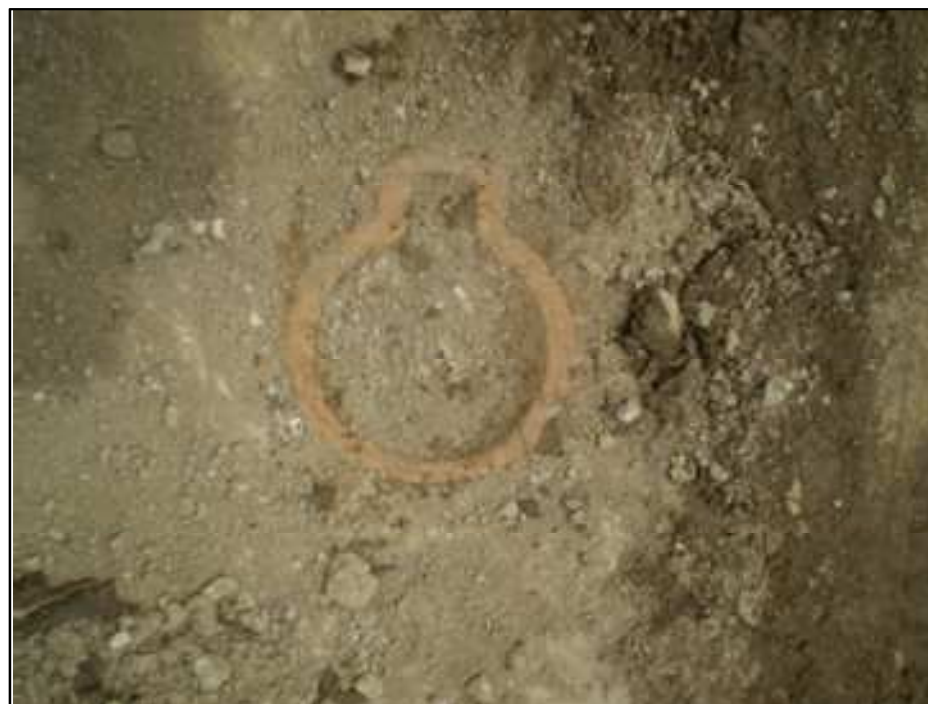
## 安佐南区八木三丁目

- ・消火栓や仕切弁の鉄蓋内も土砂により操作不能に。

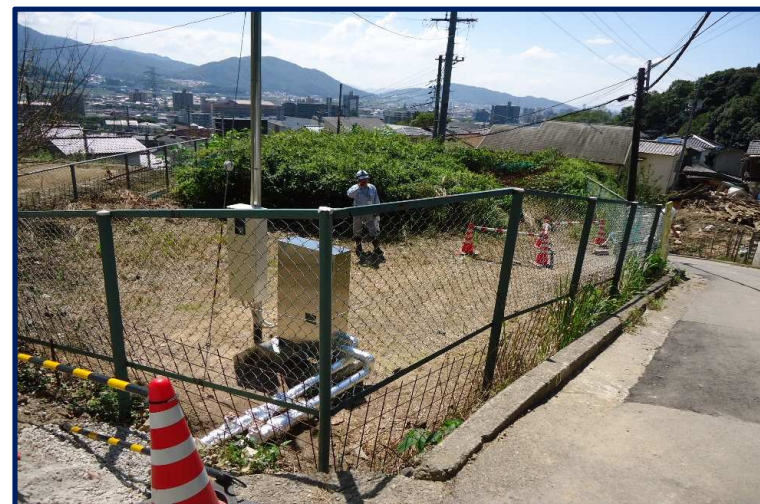
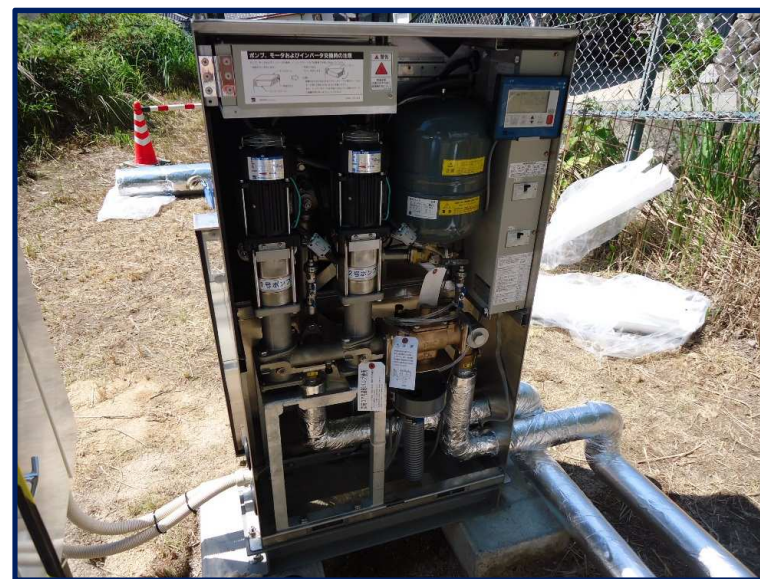
## 〔ブースターポンプの設置〕

別所調整池と高陽配水池では静水圧で約0.2MPaの圧力差があり、一部水压不足で給水不可能地区があった。

直結給水ブースターポンプの設置  
配水管の布設 口径75mm 延長57m

### ★直結給水ブースターポンプ 仕様

- ・給水量 83.4ℓ/min
- ・全揚程 24m
- ・出力 0.75kW
- ・対象戸数 7戸

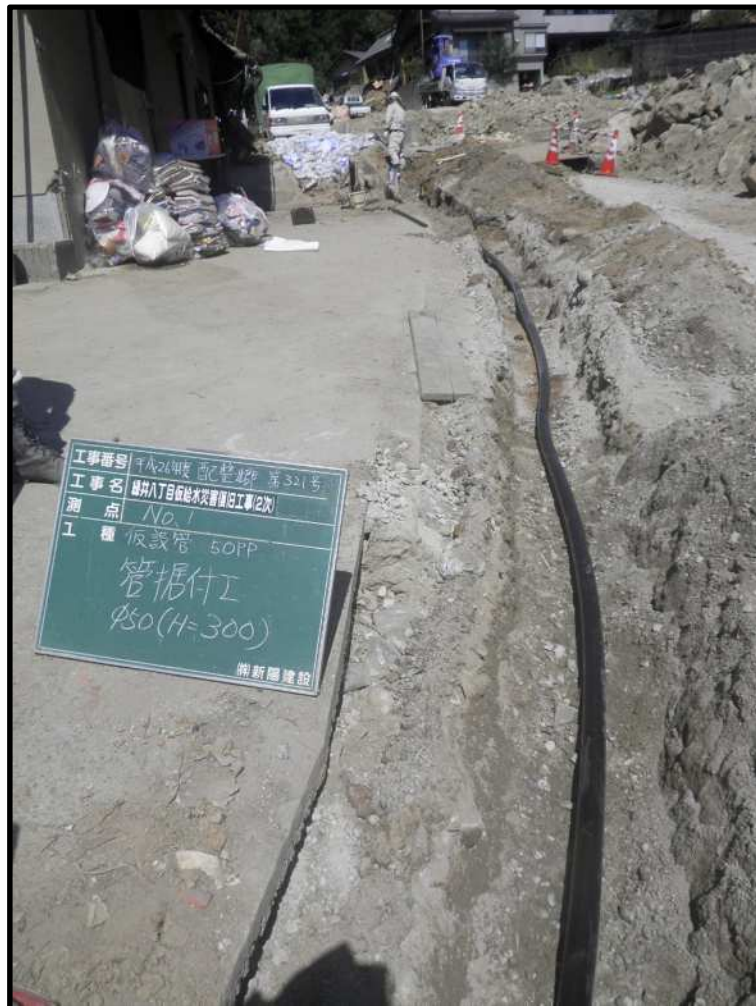
# 緑井八丁目 仮設配管 布設状況

仮設配管 口径50mm PP 延長 約550m  
流出破損管路 口径100~150mm 約350m

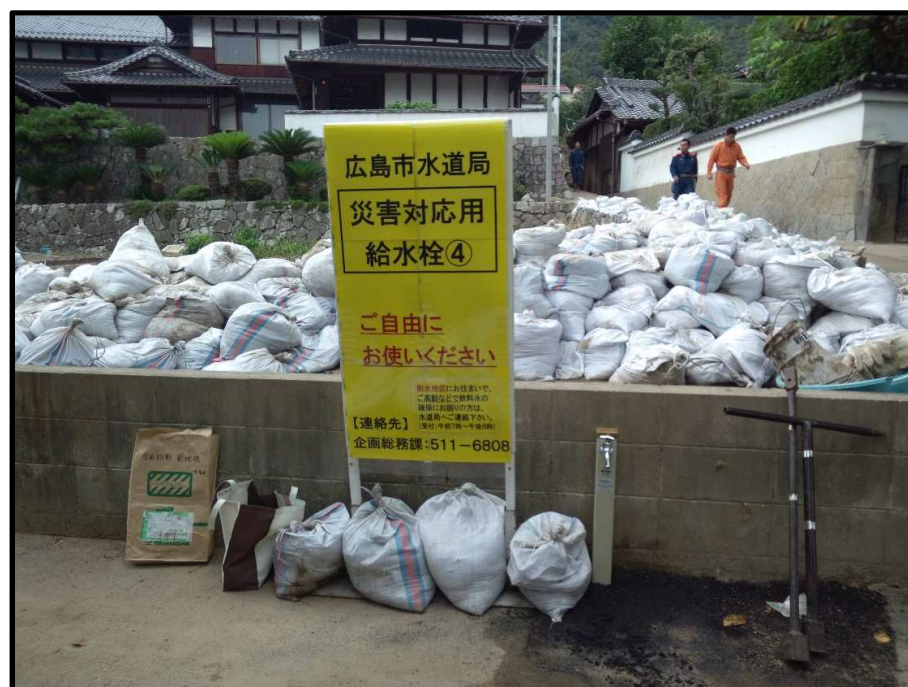
【配水管から分水し立水栓を設置したもの】

- ・24時間自由に利用可能な給水栓を設置(無料)
- ・断水地区の近隣に設置
- ・緑井、八木地区に9か所設置
