# 講演内容

# 復旧に向けた取り組み

## ○別所調整池系の復旧

# 別所調整池系災害復旧状況図

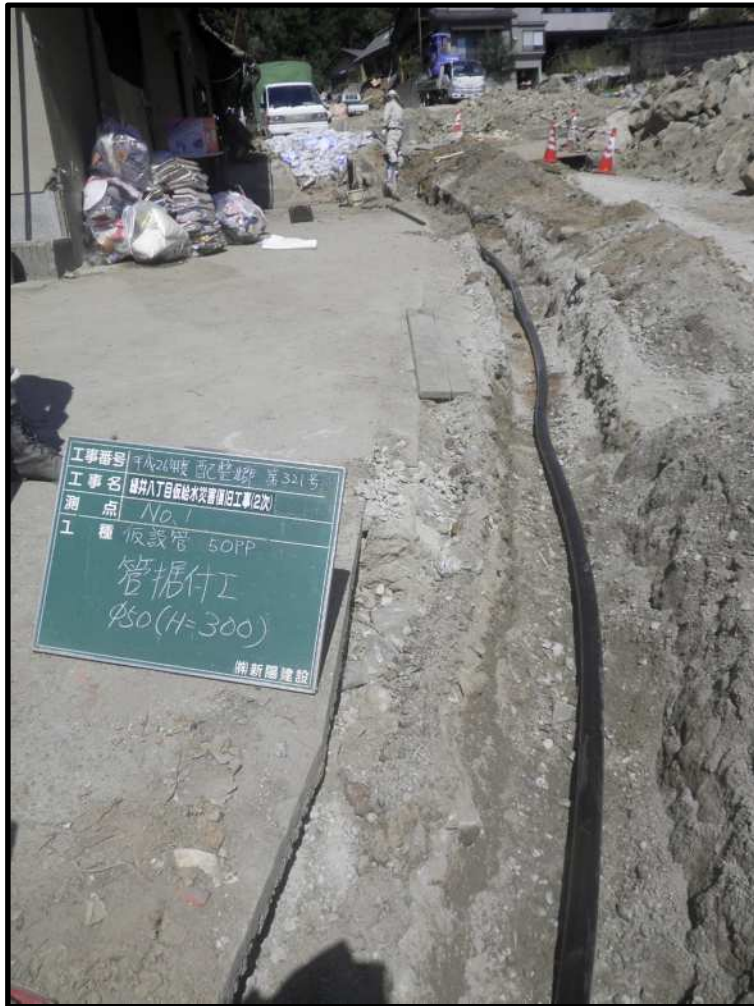
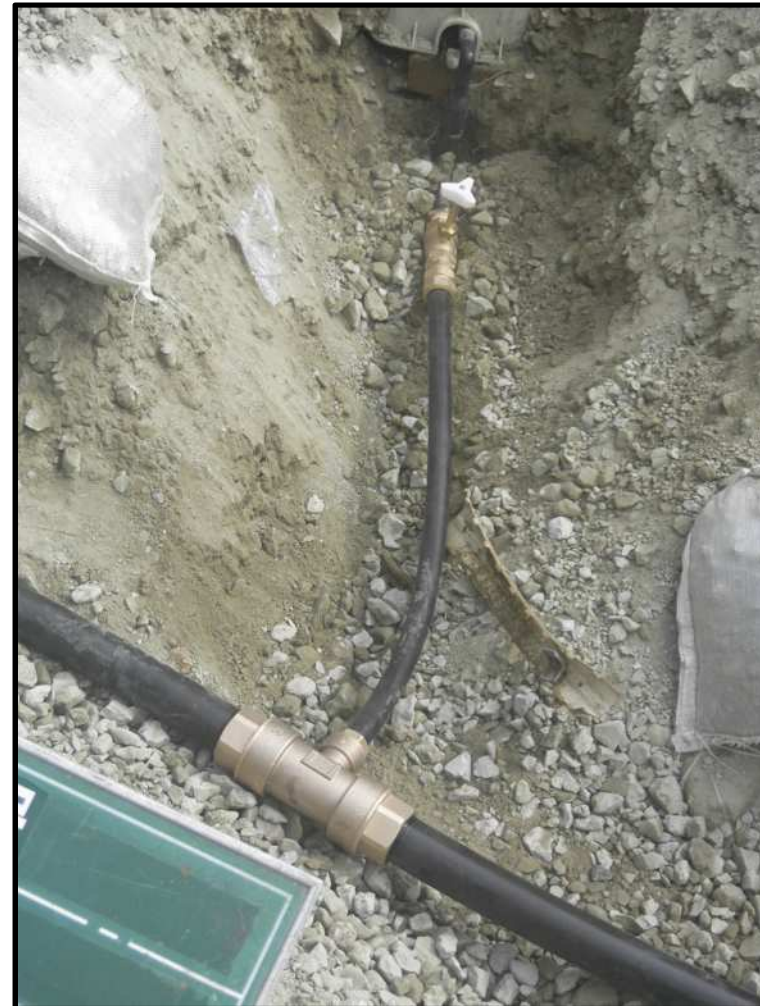
# 緑井八丁目 仮設配管 布設状況

仮設配管 口径50mm PP 延長 約550m  
流出破損管路 口径100~150mm 約350m

- ・一部高台に対し、仮設の直結給水ブースターポンプにより給水 (41戸)
- ・仮設配管を布設し、当面の給水を確保し、道路の復旧に合わせて、本復旧を実施。
