大阪府域の水道広域化と 大阪府北部の地震における 水道被害とその対応

大阪広域水道企業団
北部水道事業所
所長 中田 耕介

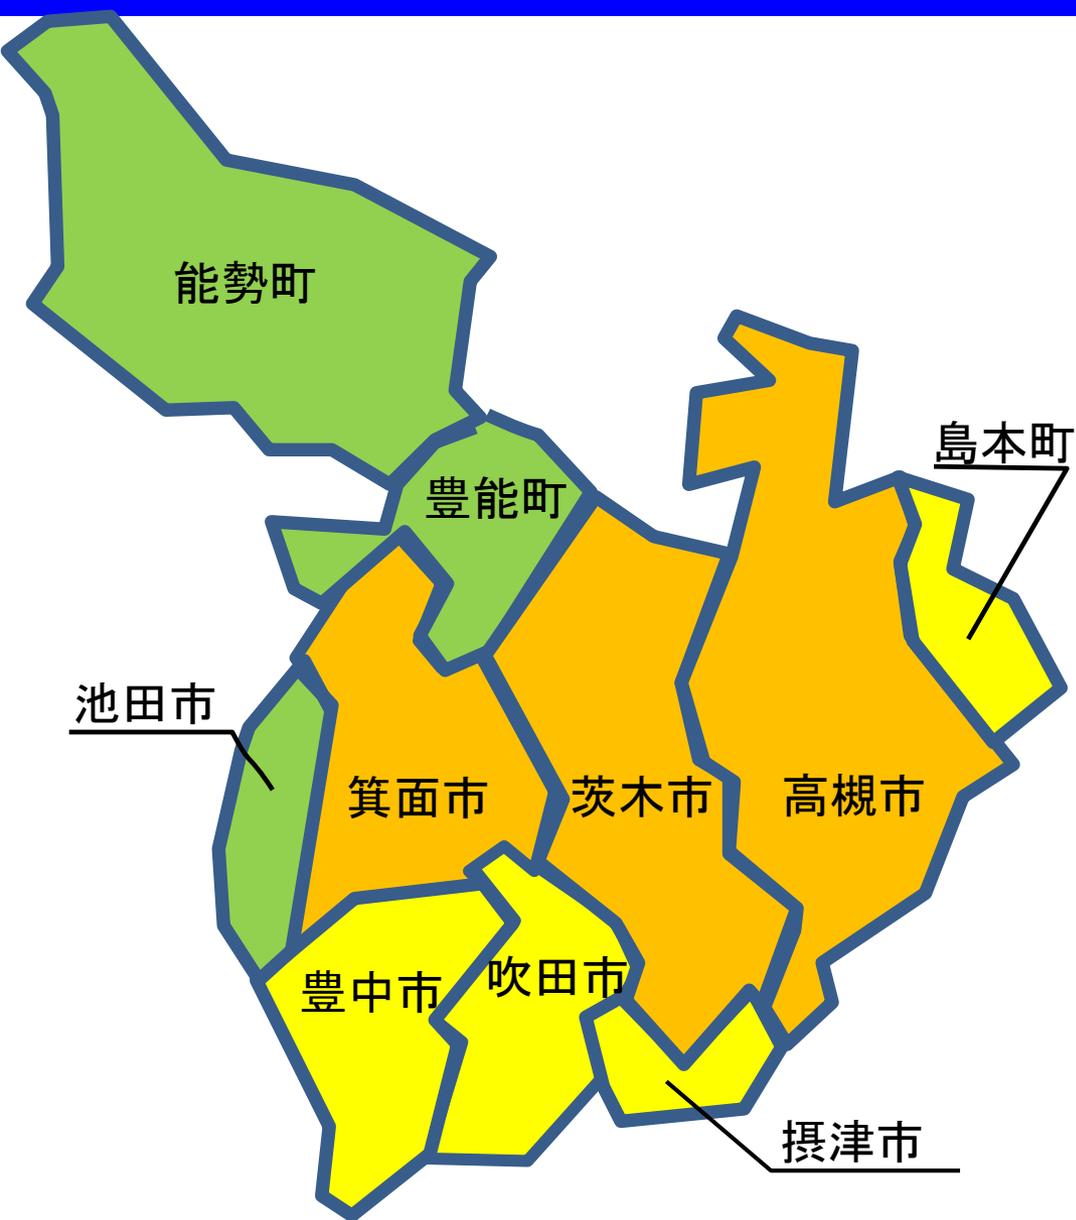
当事業所管内の震度

震度6弱

大阪市北区 高槻市 枚方市
茨木市 箕面市

震度5強 (北部管内のみ)

豊中市 吹田市 摂津市
島本町

震度5弱 (北部管内のみ)

池田市 豊能町 能勢町

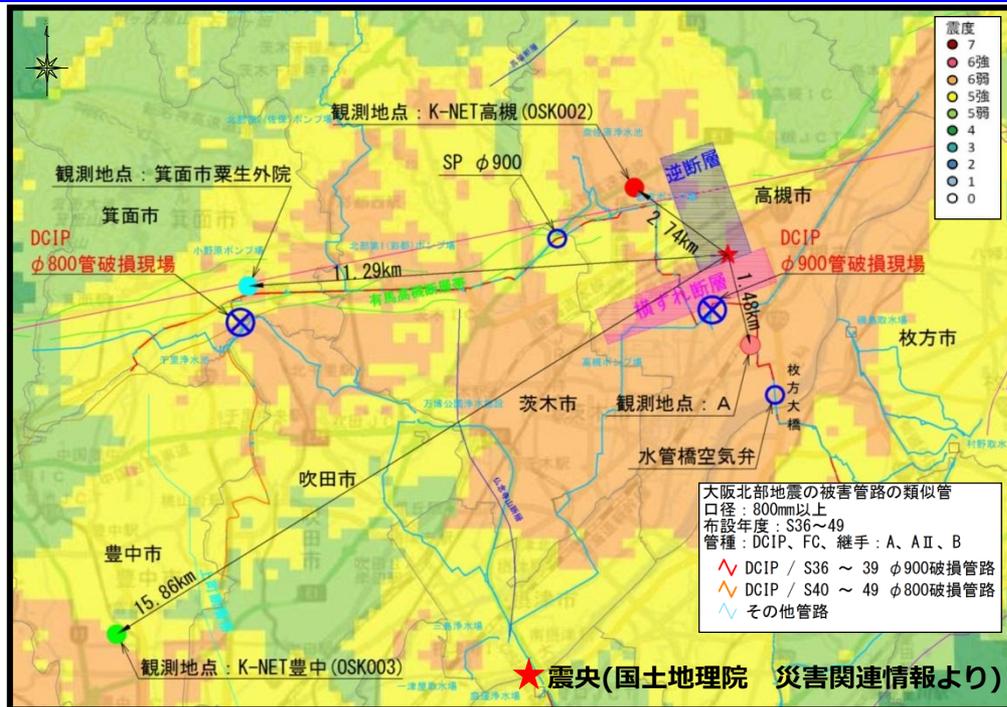
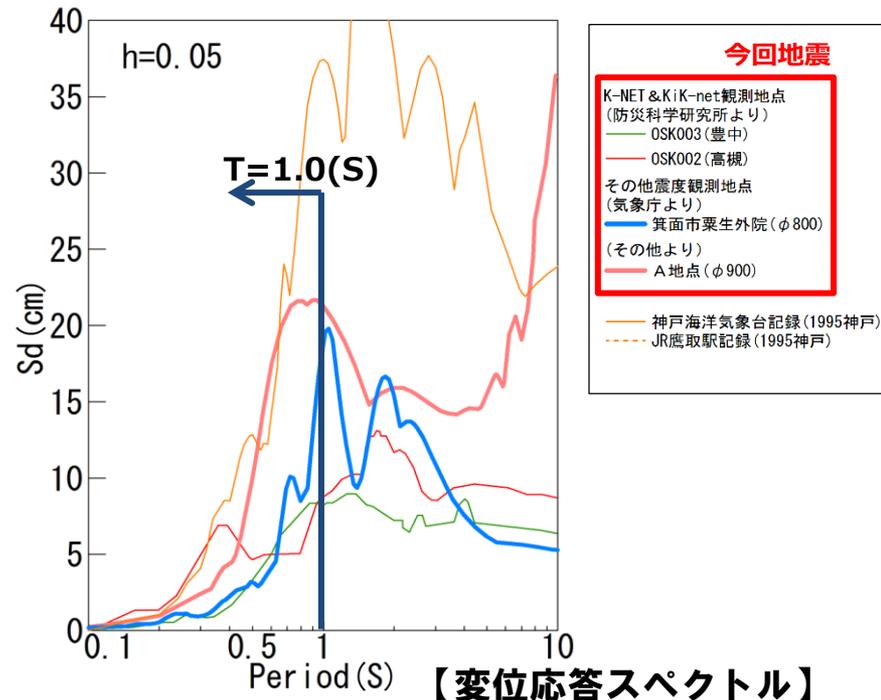
【面的推定震度分布図】

- 異なる断層 (逆断層、横ずれ型断層) 活動による複雑な地震動。
- 継続時間の短いパルス状の地震波。
- 被害周辺の観測記録は、固有周期1秒付近に応答変位のピークがあり、理論式において、動水圧が著しく大きくなる固有周期1秒以下の応答変位が、兵庫県南部地震時の記録に近い値を示すものもある。

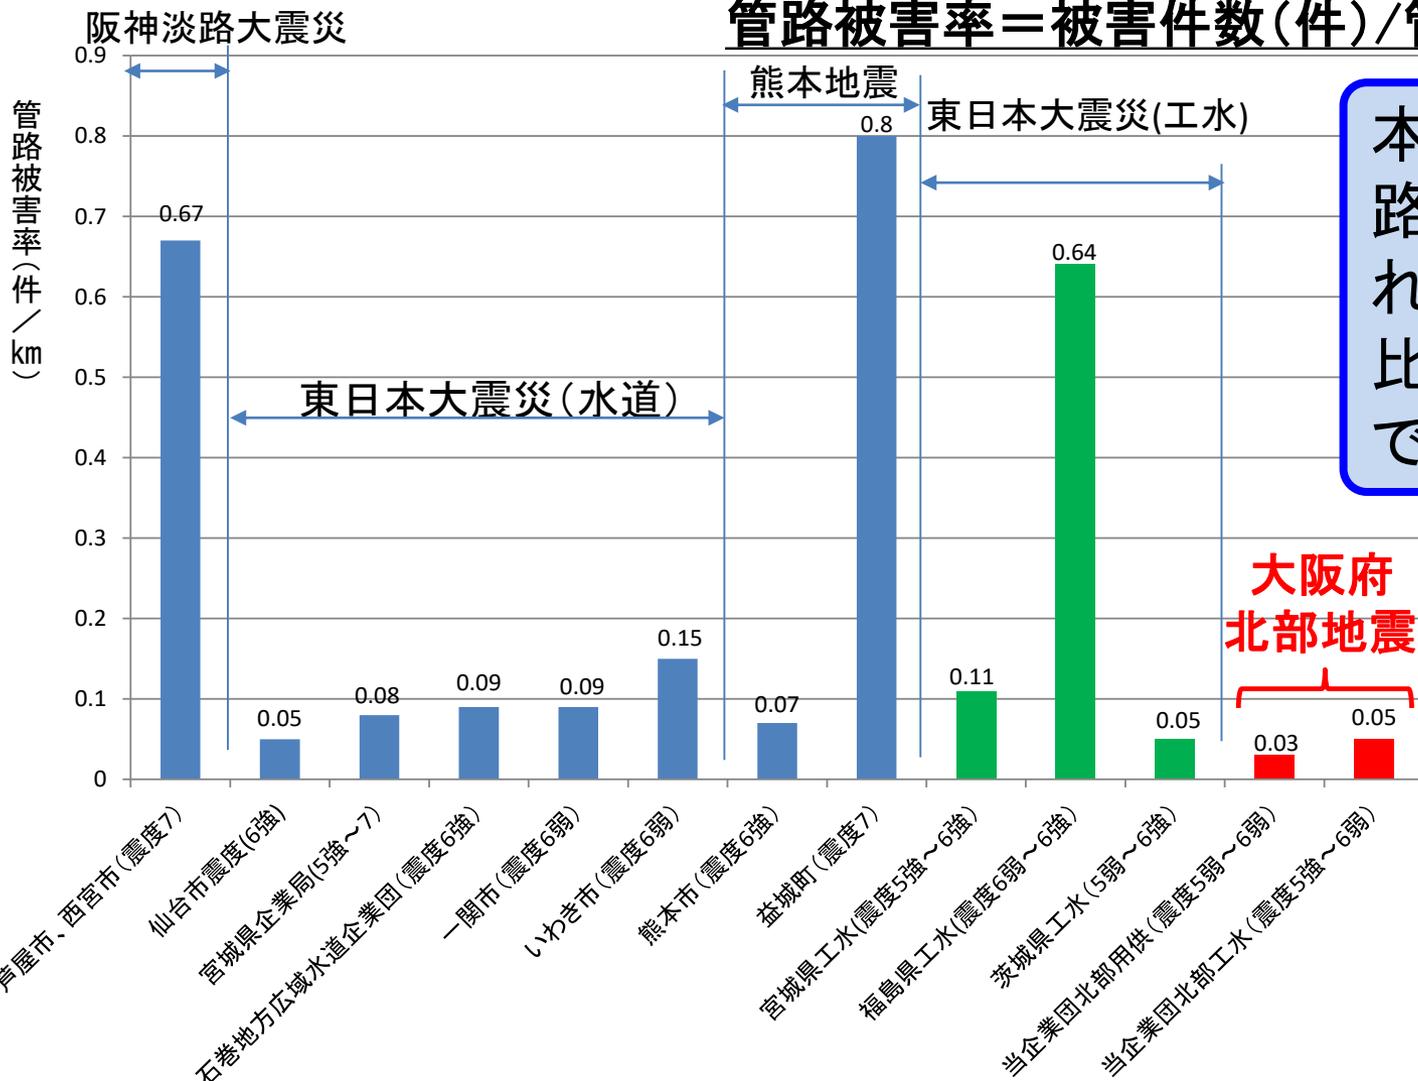
管内の管路被害率（速報値）

管路被害率 = 被害件数(件) / 管路延長(km)

本地震による管路被害率は、これまでの震災に比べ大きなものではなかった。

(注) 空気弁破損等は、上記グラフの被害件数から除いた。
 当北部管内においては、DCIP、CIP、SP管のみを管理していることから、他の水道事業者の算定においても、小口径であるVP管等を除き、被害件数及び管路延長をDCIP、CIP、SP管に限定して整理した。ただし、他の工業用水は、管種別の管路延長が不明なため、全ての管種を対象とした。

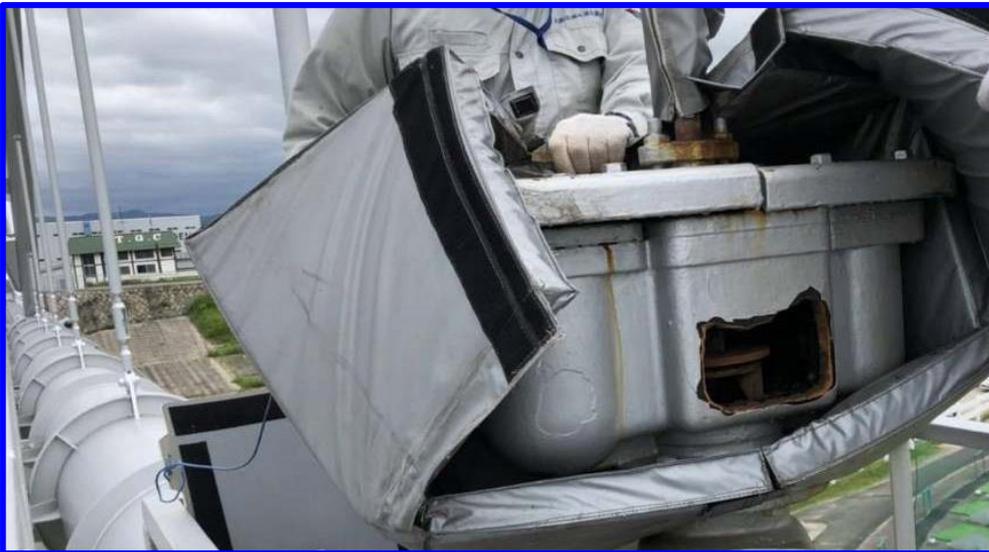
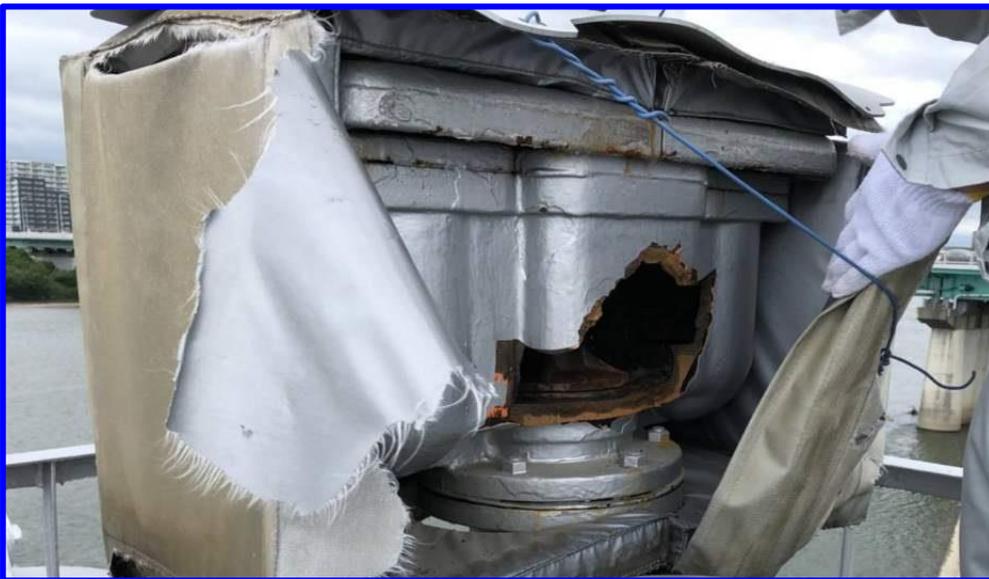
空気弁からの漏水①

今回破損した2つの空気弁とも、昭和39年頃に設置したFC製である。

破損していない空気弁3基は、平成17年度以降に取り換えたもの。

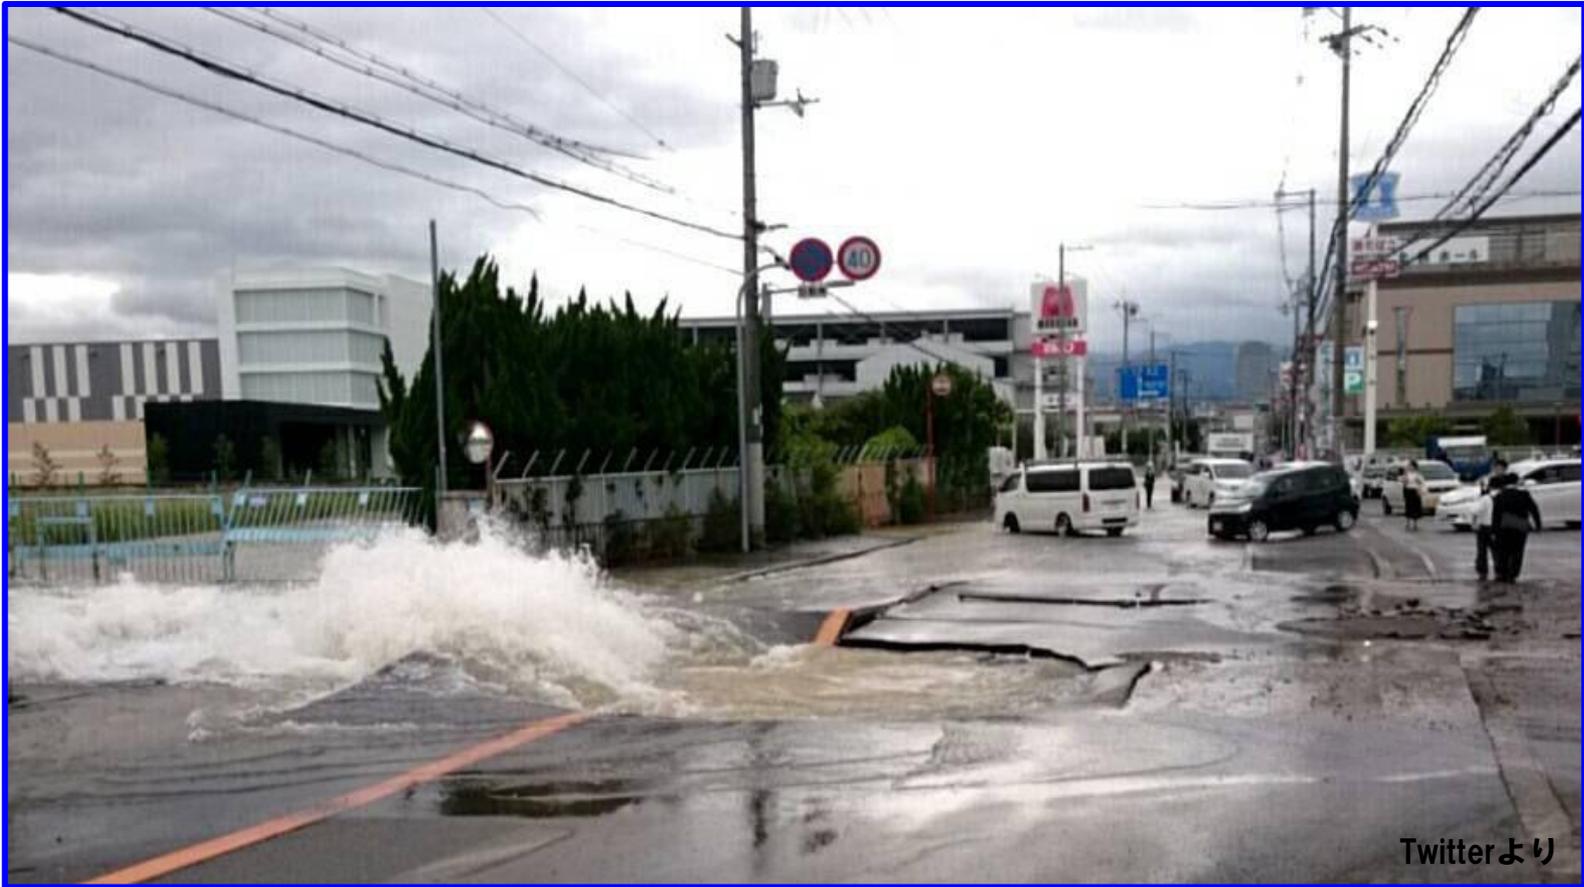
管路漏水（高槻市下田部町）上2

大阪府道（大阪高槻線）での漏水。
村野浄水場からの送水は停止したが、その後も管内の水が流出。破損管の特定に時間を要した。

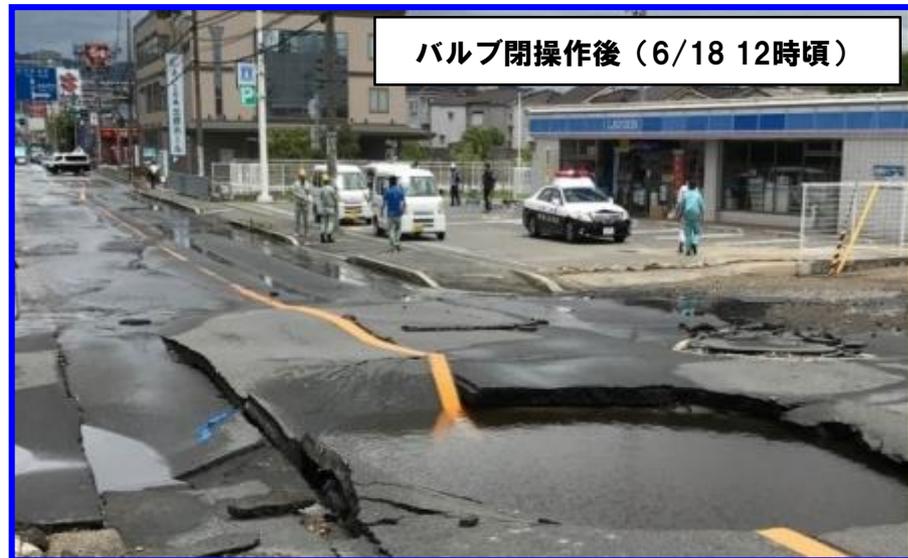
バルブ閉操作後 (6/18 12時頃)

- 漏水箇所前後のバルブ閉作業を実施し、漏水管を4拡管と特定。
- 15時頃には漏水箇所を特定。S38年布設のDCIP φ 900の管胴体部の穴(0.3m × 1.5m)が原因。
- 翌19日3時頃には復旧完了し、その後、埋戻し、舗装を行い、同日9時45分には道路開放。

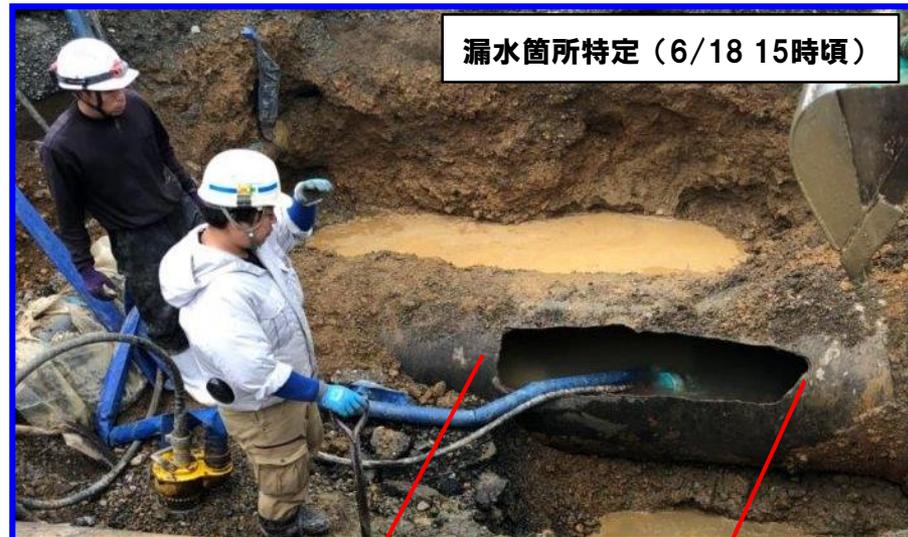
漏水箇所特定 (6/18 15時頃)

L≒1.5m

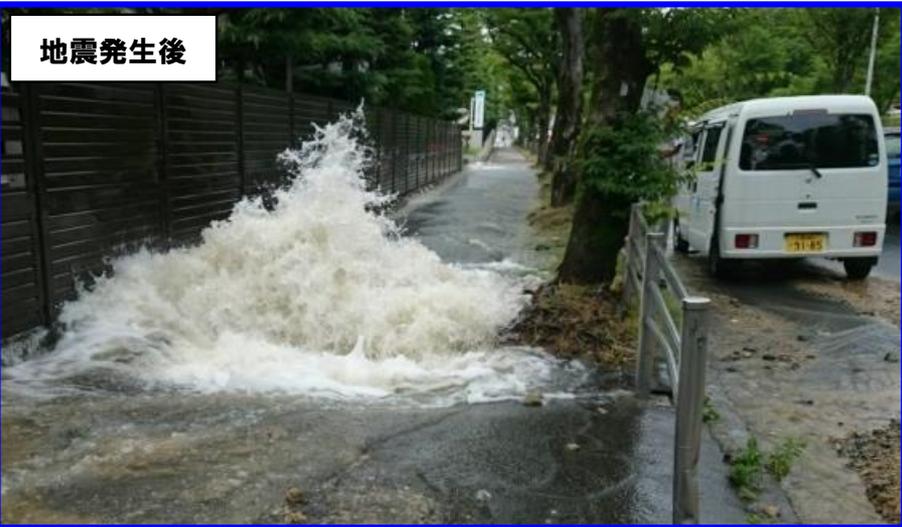
地震発生後

- 村野浄水場から豊中市や吹田市に送水している昭和40年布設のダクタイル鋳鉄管(φ800)。
- 漏水箇所は管頂部(胴体部)の長さ約1.6mの亀裂。

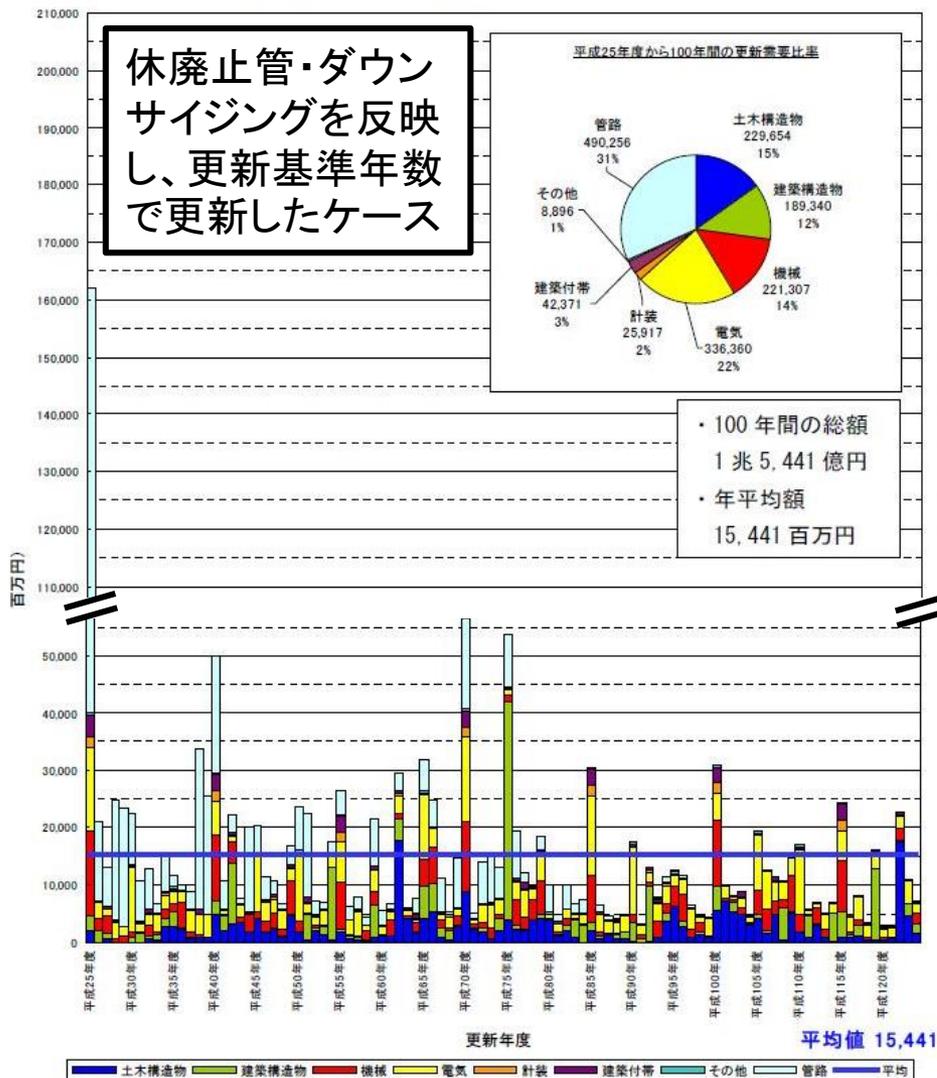
【構造物・設備及び管路】更新需要(設備種別)上水<更新基準>C案

と言った内容が見られる。そのような状況の中で、アセットマネジメントを実践することにより、中長期的な視点で、効率的かつ効果的に施設を更新・管理している日常の取組みを説明できた。安心感の発信にも寄与。

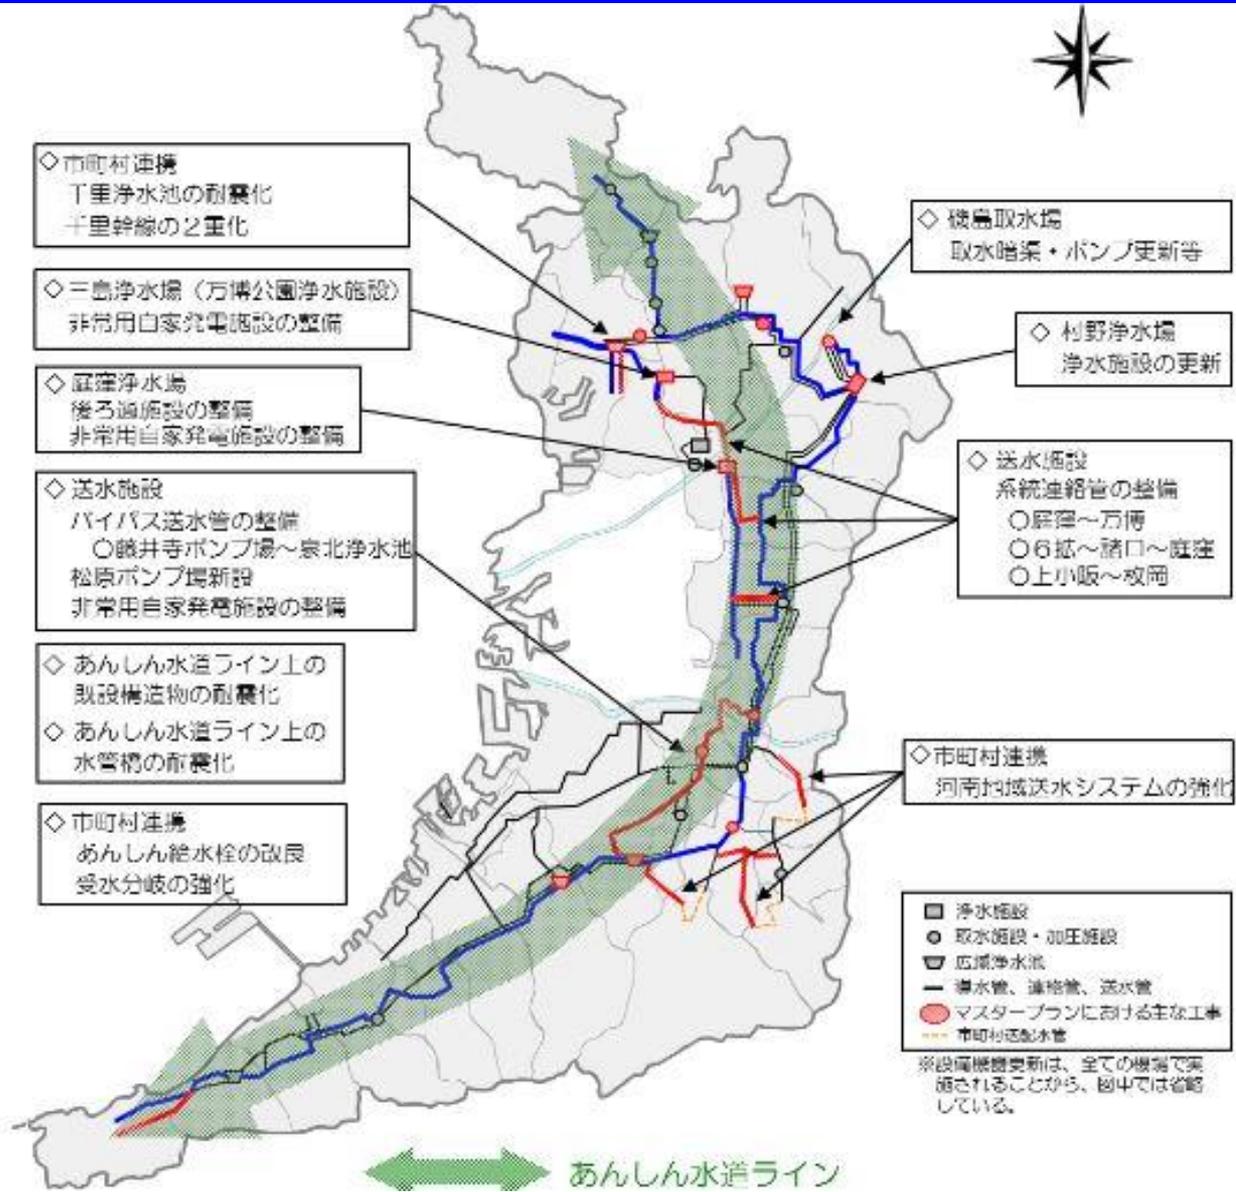
ハード対策

大規模災害時にも、最低限の大阪府の社会経済活動を維持できる水量として、日量100万 m^3 を送水するよう、「あんしん水道ライン」を定め、老朽化施設の更新、施設の耐震化やバイパス送水管の布設、非常用発電の整備等に取り組んでいる。
