## 3.2 各被災地の復旧、復興

### 3.2.1 岩手県

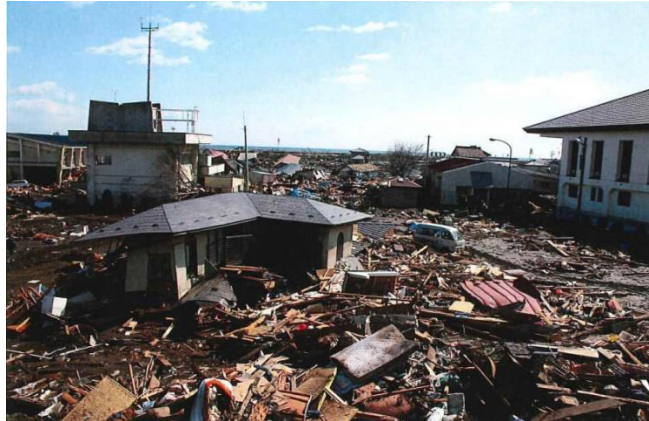
野田村役場 2 階から撮影した被災当時の様子

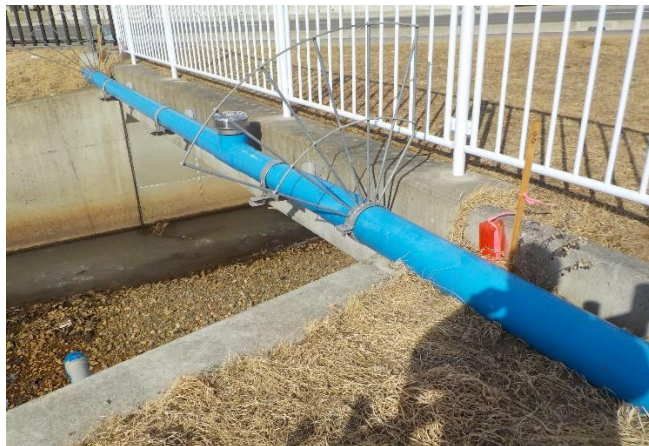
明内川中流の橋梁添架管の復旧

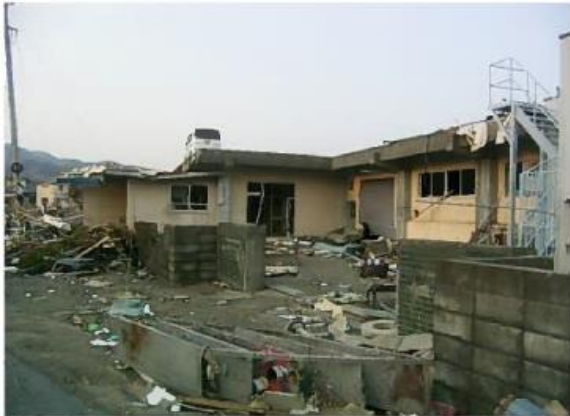
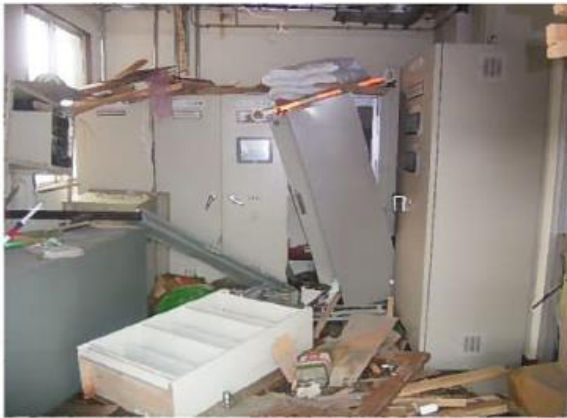
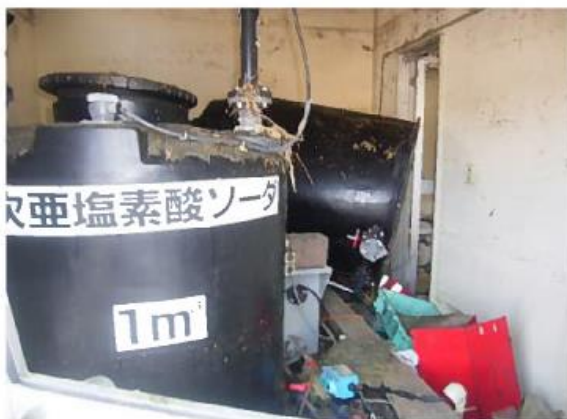
北浜地区 山田水源地

津波による施設の浸水及び損壊被害

被災直後の写真  
(外観)

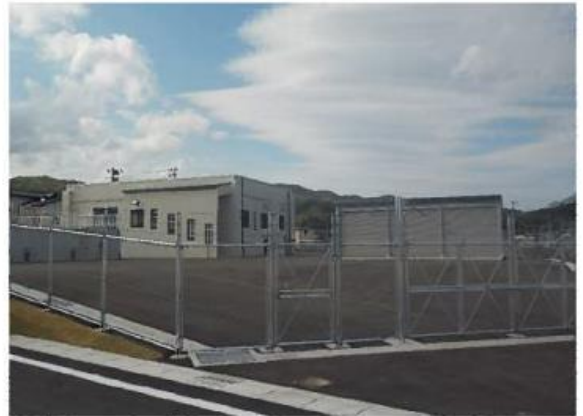
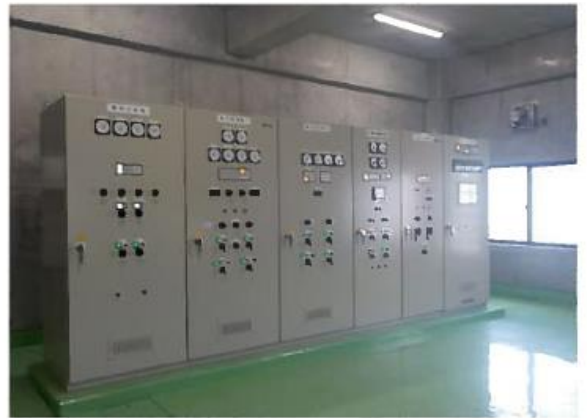
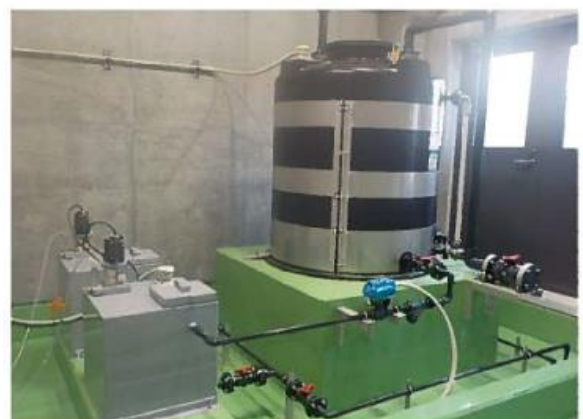
H30～R2年度にかけて下記の災害復旧工事を実施した。

復興・復旧後の写真  
(外観)

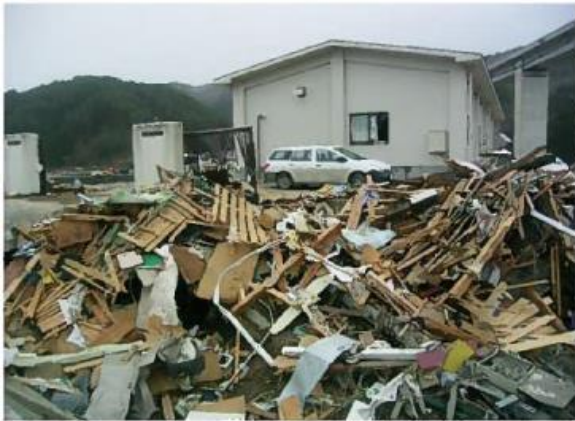
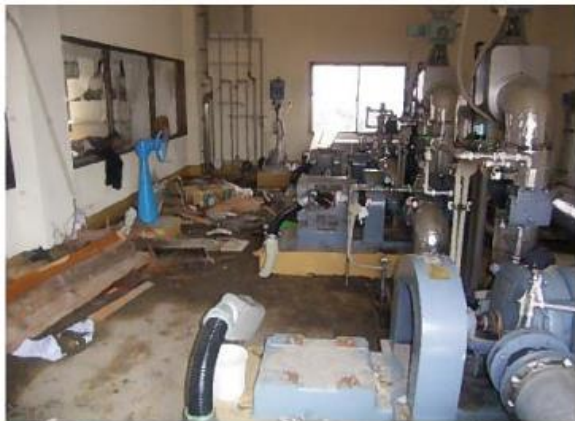
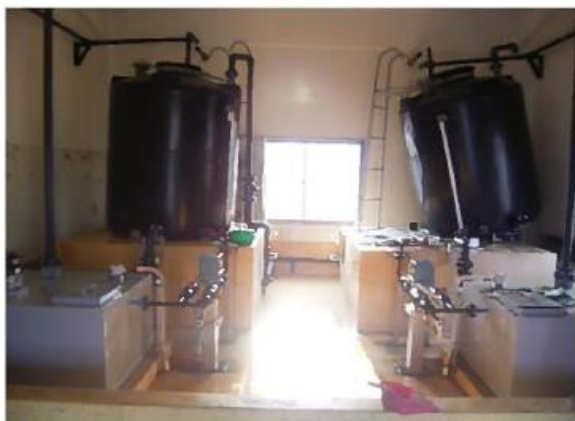
織笠地区 織笠水源地

津波による浸水被害により機械電気設備及び管理棟内の扉等が破損した。これらを原形復旧する工事である。

被災直後の写真  
(外観)

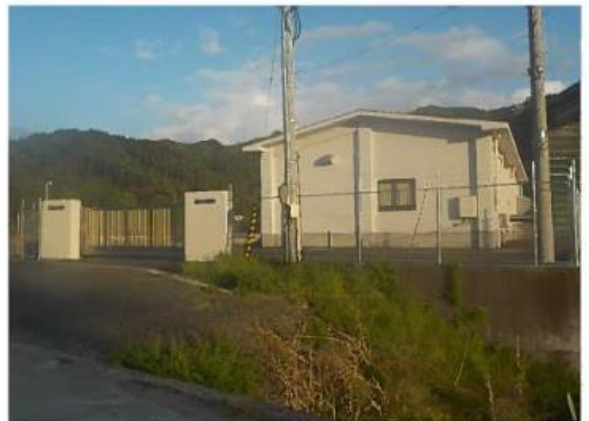
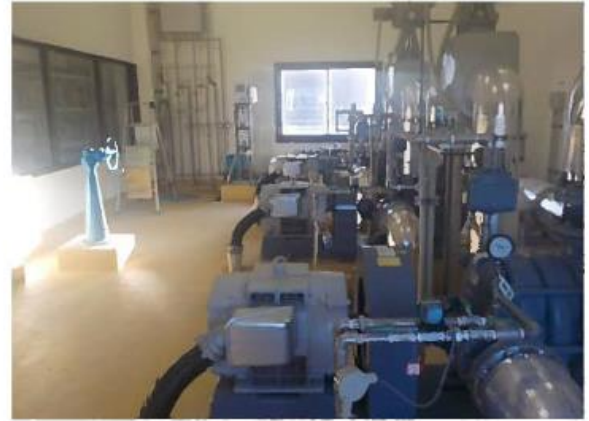
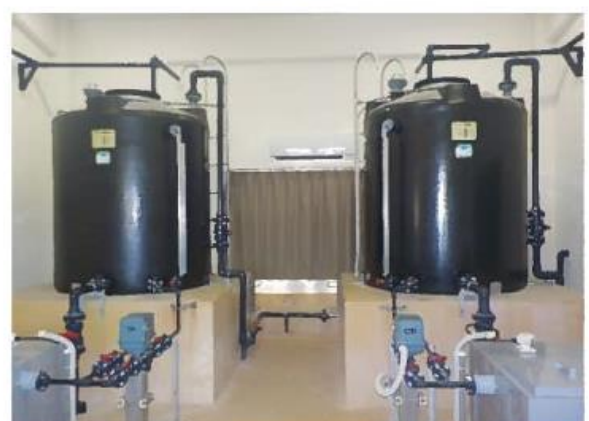
復興・復旧後の写真  
(外観)

H24年度に実施し完了した。

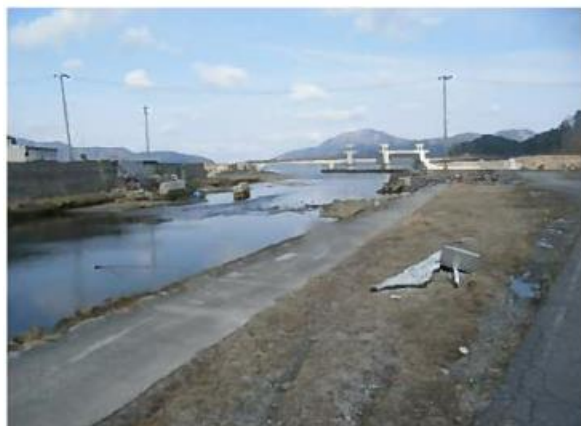
## 織笠地区 織笠橋添架管

織笠橋が津波により、流されてしまったことにより添架していた配水管が破断、流出した。これを橋の復旧工事に合わせて配管の復旧工事を行った。

被災直後の写真  
(外観)

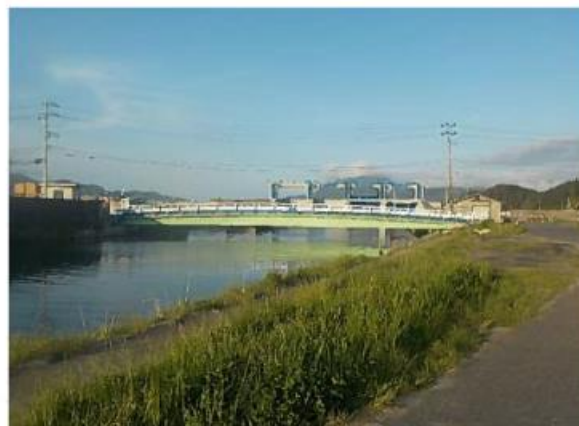
復興・復旧後の写真  
(外観)

- ・ 被害状況
  - 津波により配水管の損壊被害
- ・ 復旧状況
  - H26 年度に実施し完了した。

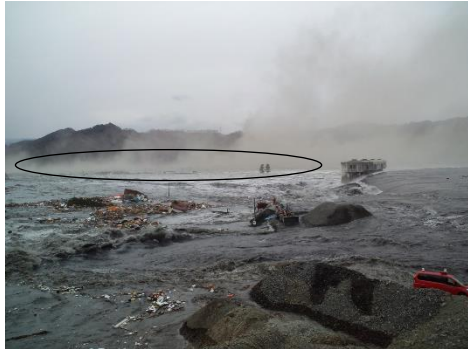
中心市街地及び海沿いの低地部が津波により被災し、家屋被害は 4,375 棟（全壊半壊 4,167 棟、一部損壊 208 棟）、上水道施設は 3カ所の中継ポンプ場が浸水により送配水機能が停止した。また、送配水管の総延長約 107 kmのうち約 55.8km が流出した。

津波到来時の様子  
(中心市街地:写真の丸囲い)

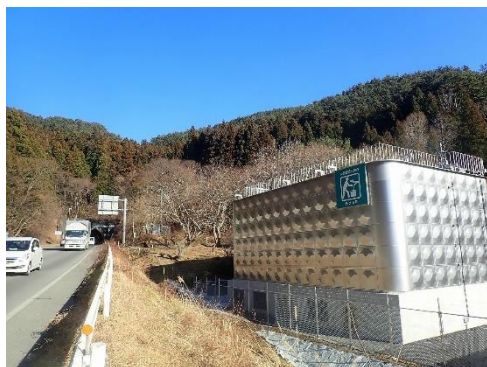
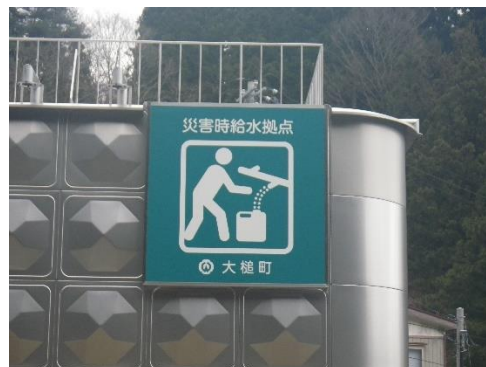
- ・送水管などの重要幹線管路は津波の浸水想定区域を通らないよう整備。
- ・新設した配水池の緊急遮断弁はサイフォン式を採用し、災害時の給水拠点等となるよう整備（配水池から直接給水可能）。

※国道沿いに立地する安渡配水池。道路から見える位置に災害時給水拠点のサイン看板（シンボルマーク意匠は神戸市水道局）を設置。

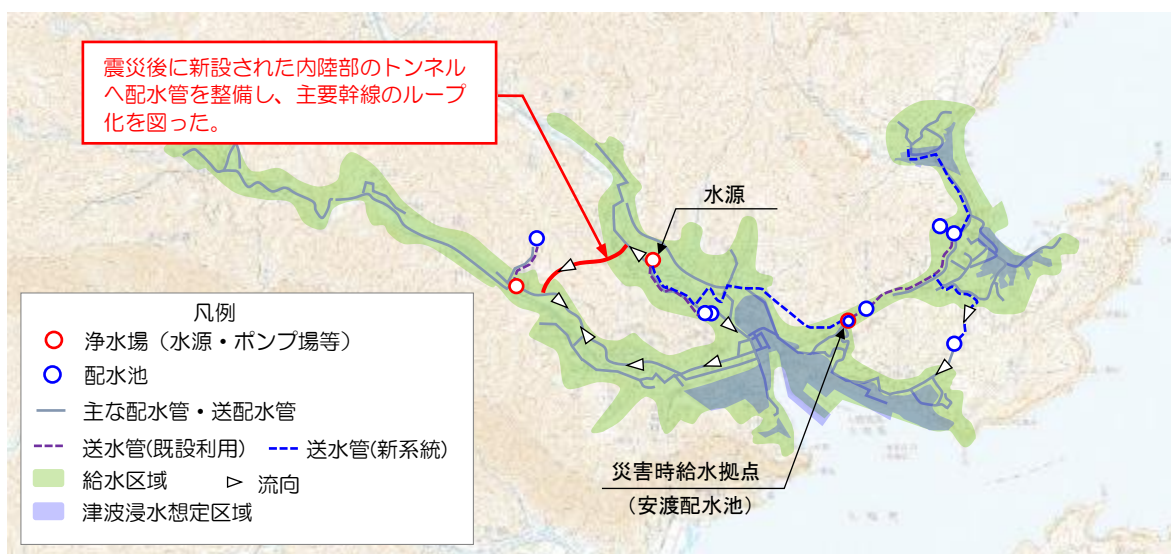
- ・災害復旧事業を進めながら、単独事業にて配水管のループ化を図り災害に強い管網整備を実施（下図参照）。

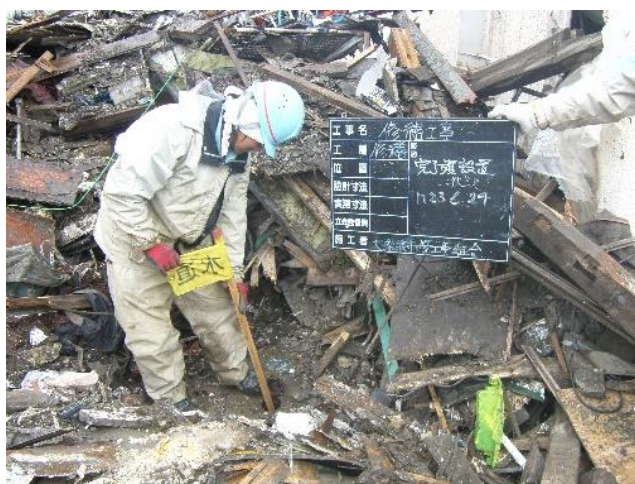
埋設配水管の漏水等被災状況を把握するためには、通水して確認しなければならないが、津波浸水区域内においては、家屋等の給水管は地上部分が根こそぎ流失している状況であるため、そのような状態では通水できないことから、まずは被災した家屋等の跡地において、ガレキの中から止水栓を探索し、それを閉栓する等の作業を強いられた。そのような、地道な作業を繰り返し、埋設配水管の被災状況の把握に努めたところ、想像以上に漏水被害は少なく、震災直後の生活圏域については、平成23年6月10日に断水を解消することができた。

ガレキの中の止水栓の探索・閉栓し、完了旗を設置している状況

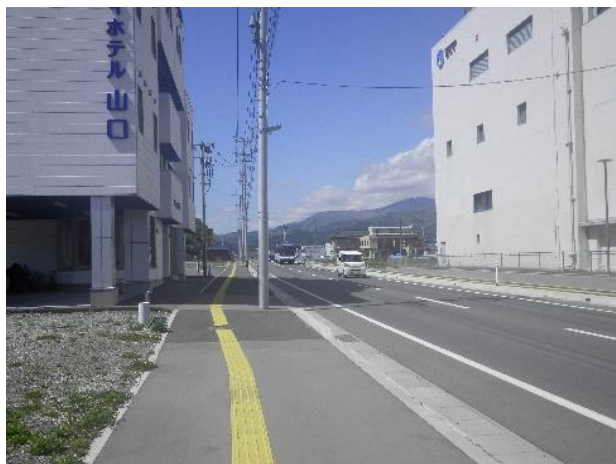
大船渡町・地ノ森(新田)地区（一般県道丸森権現堂線）

被災直後

復興・復旧後

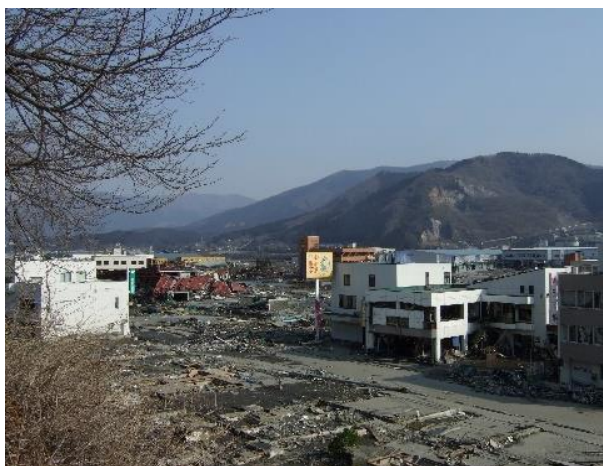
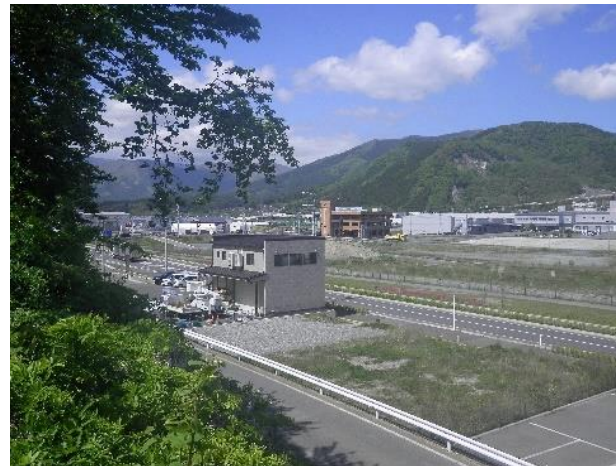
大船渡町・台地区（一般県道丸森権現堂線沿線）

被災直後

復興・復旧後

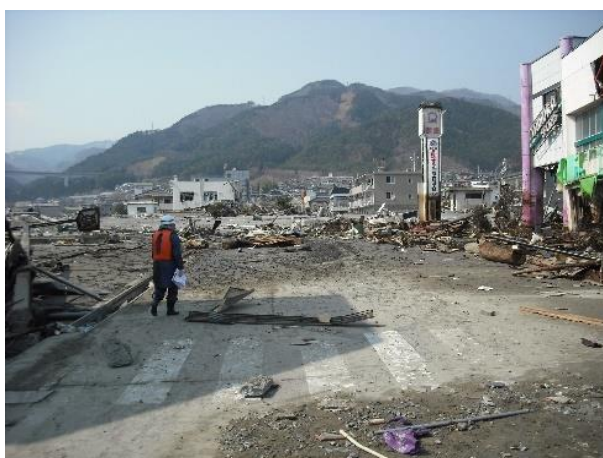
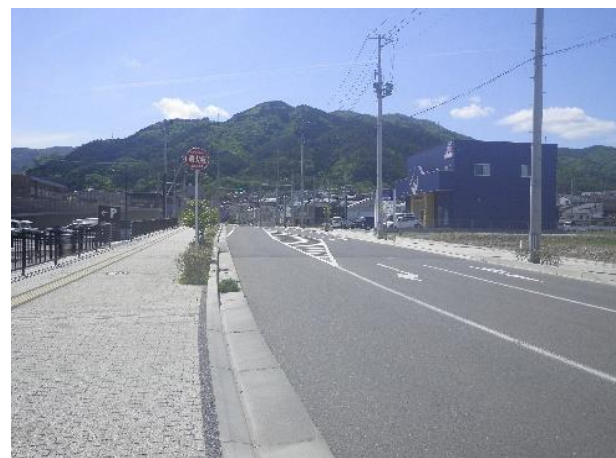
大船渡町・茶屋前地区（大船渡駅周辺）

被災直後

復興・復旧後

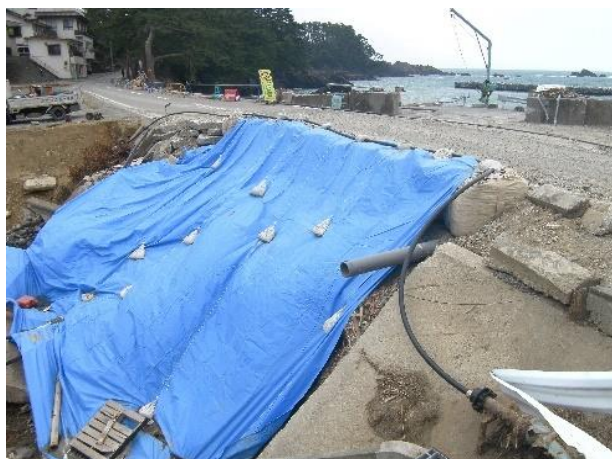
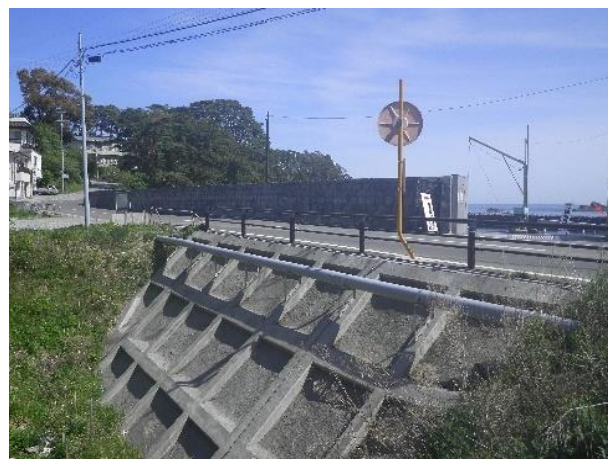
末崎町・大浜地区（一般県道基石海岸線法面崩壊添架管流失箇所）

被災直後

復興・復旧後

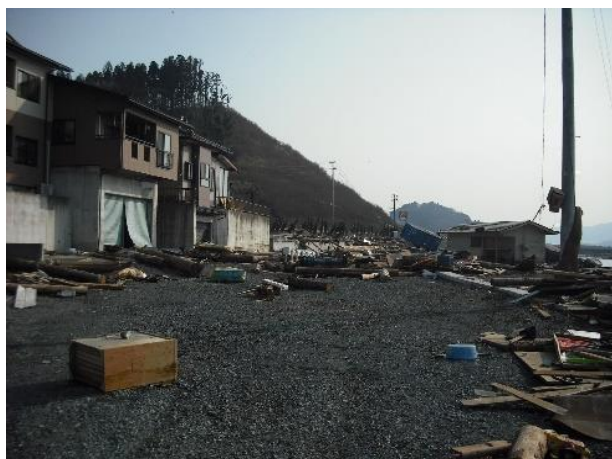
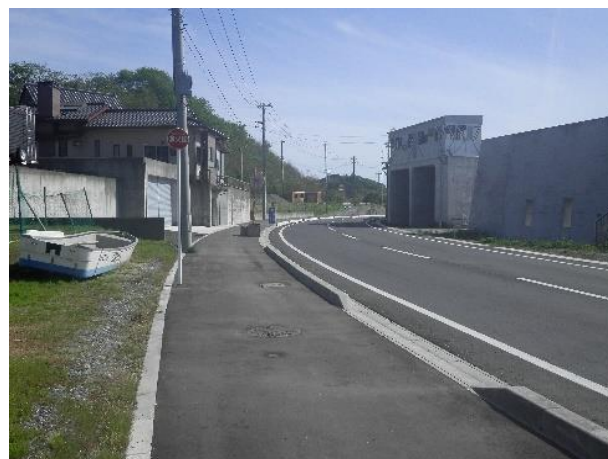
赤崎町・山口地区（赤崎地区臨港道路流出箇所）

被災直後

復興・復旧後

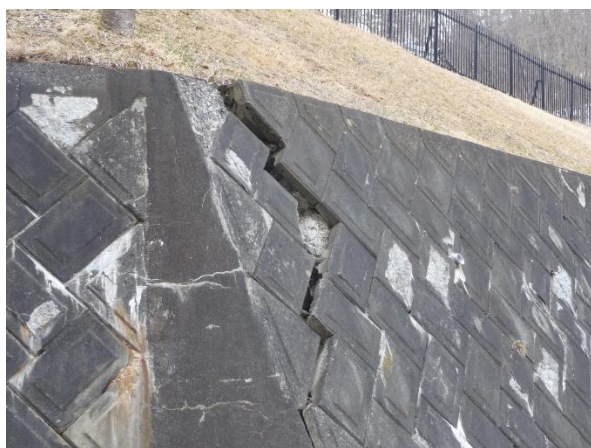
ろ過調整室等施設側（西側）の盛土部が沈下し、ブロック積擁壁が土圧により擁壁が起き上った。

また、ろ過池東側のブロック積擁壁も、強く長い揺れにより縦・横にせん断し、場内道路及びブロック背面が地割れ・沈下等が発生した。災害復旧事業により、大型ブロック積で復旧した。

被災の状況

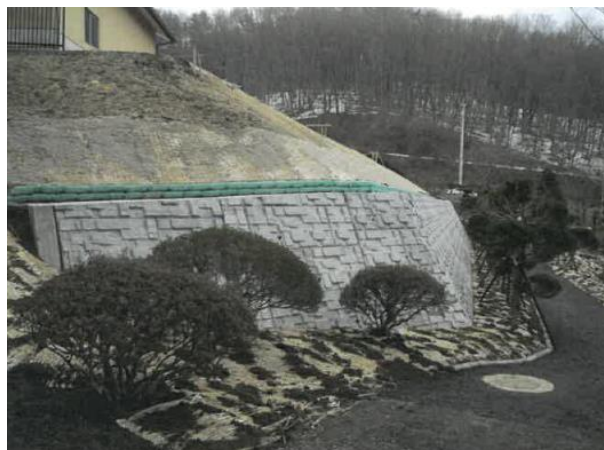
本復旧作業

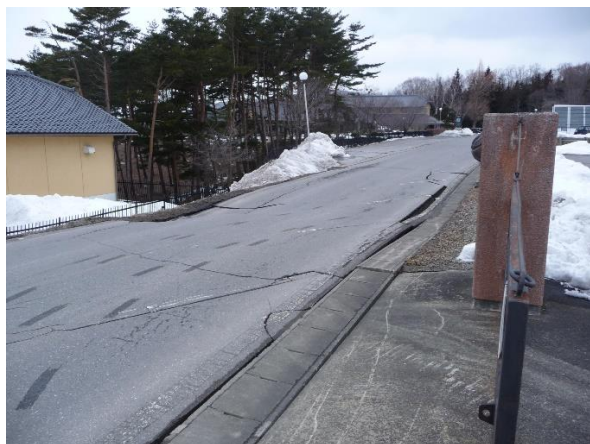
盛土部の沈下により地割れも発生し、ろ過池からろ過調整室間のろ過水管φ250、6本の継手部が離脱し、漏水発生した。

被災の状況

貯蔵品及び市内工事業者が所有している継輪(K形)φ250では数が足りず、日本水道協会岩手支部を通じ、盛岡市と矢巾町から継輪を借用し、応急仮復旧した。

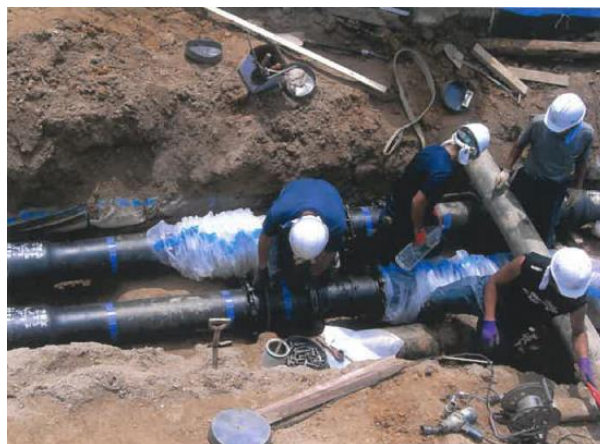
本復旧作業

後日、災害復旧事業によりろ過水管を耐震管(NS形)で復旧した。
