曲管採用時におけるTVカメラ機材の作業性について

1. 実験の目的

下水道未普及解消クイックプロジェクトの社会実験を行う技術に挙げられている「道路線形に合わせた施工」については、下水道管きょにおける屈曲部のマンホールを省略し、代わりに曲管を採用するものである。

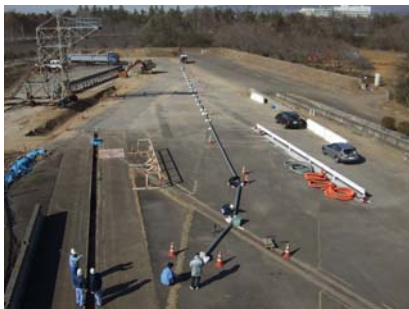
図一 実験風景

当技術については、曲管を採用することから、維持管理機材の作業性への影響が懸念される。現地施工条件による検証については、社会実験実施市町村による実施で実施する予定であるが、今回、事前に模擬施設による下記に関するTVカメラ走行実験を行い、当技術を採用する際の参考、あるいは今後の維持管理業務に資することを目的とする。

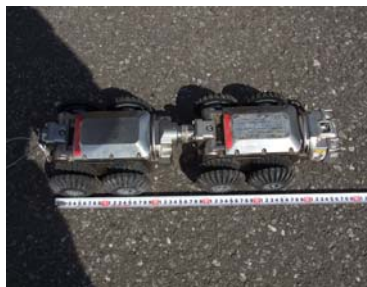
対象管径	使用機材	概要	写真・寸法
φ 150mm および φ 200mm	機材 A	小型であるが、走行能力が低く、長距離走行が困難と予測される。
