露出配管の汚水凍結実験について

実験目的

実験概要

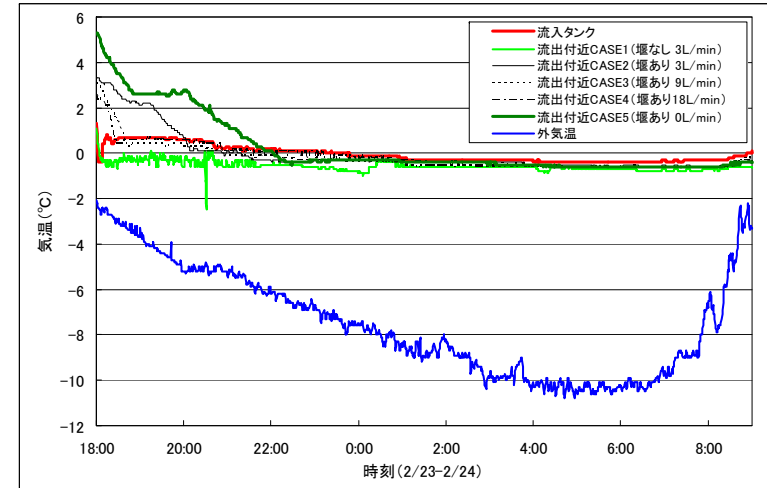
図-3 水温等の経時変(2/23夜~24朝)

→流入水温が非常に低い温度(18時~9時平均0°C)での実験となった。

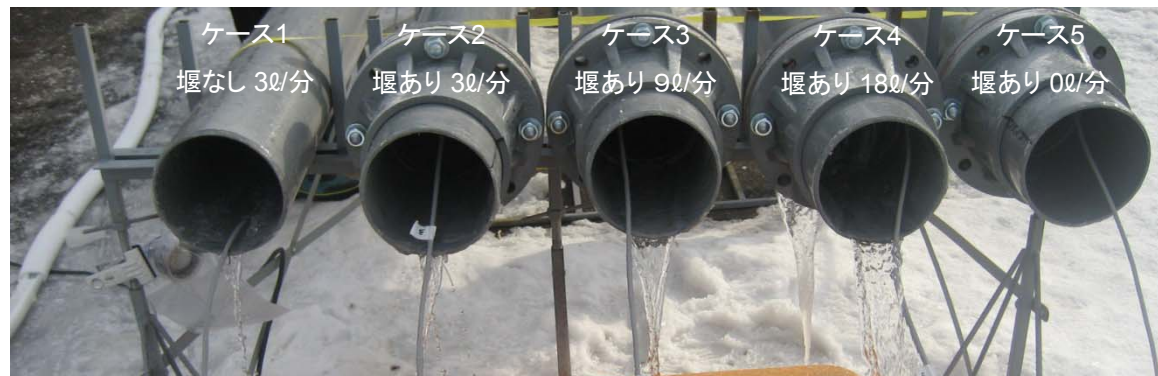
写真-2 2/24 9:00 流下状況(流出部)

→凍結閉塞および流量変化は観察されていない

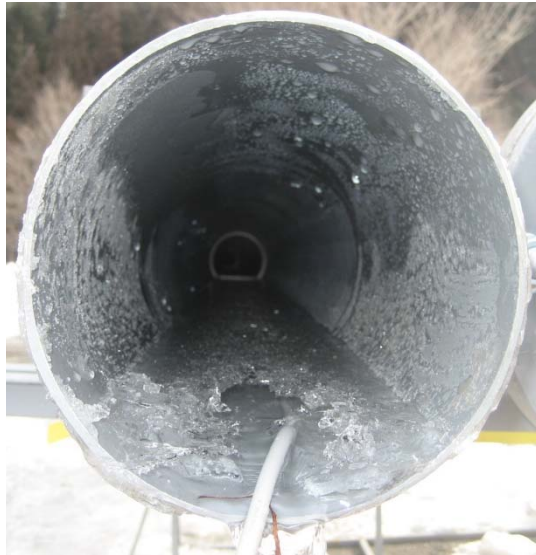
写真-3 2/24 9:00 管内の凍結状況

ケース1：堰なし
氷の中を水が流れている。 流水表面両端より氷は成長していた。
参考) 下流側点検孔 氷厚 底面：8mm 表面：2.5mm

→凍結は確認されているが、すぐに閉塞に至る状況ではない

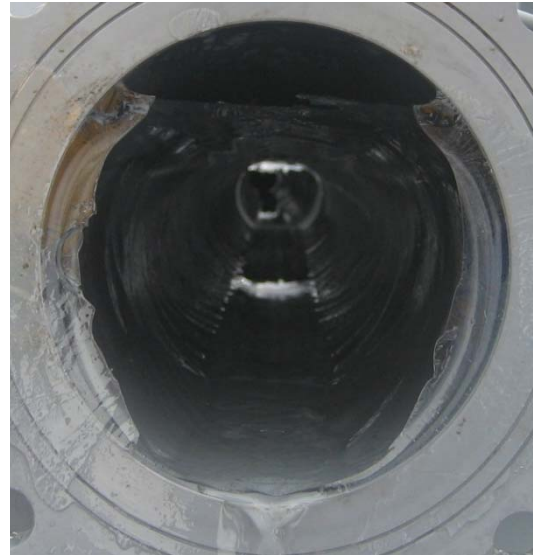
ケース2
流水上面および潤辺が凍結している。どのケースでも点検孔部は流出部より表面が厚く凍結している。
参考) 下流側点検孔 氷厚 底面：11mm 表面：11.5mm

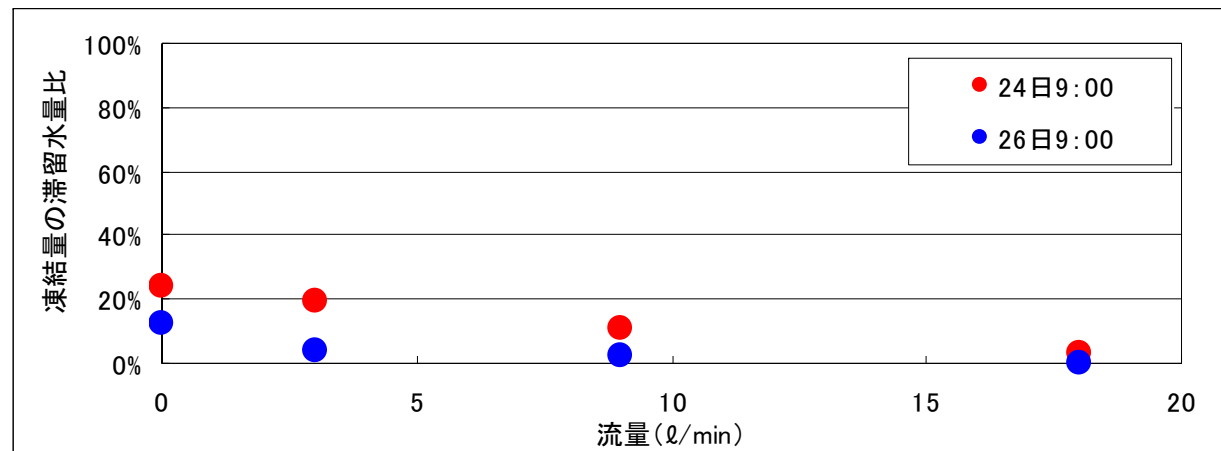
図-2 流量と凍結量

→流量が大きくなると滞留部の凍結水量が小さくなる

ケース	流量 (ℓ/min)	滞留水量 (ℓ)	平均流下・ 滞留時間 (min)	24日9:00		26日9:00	
				凍結量 (ℓ)	滞留水量比	凍結量 (ℓ)	滞留水量比
1	3	-	1.3	-	-	0	-
2	3	151	50.3	29	19%	6	4%
3	9	149	16.6	16	11%	3	2%
4	18	147	8.1	4.5	3%	1	0.3%
5	0	149	-	36	24%	19	13%
