# 高濃度アルコール含有燃料 による燃料系腐食状況

トヨタ自動車㈱

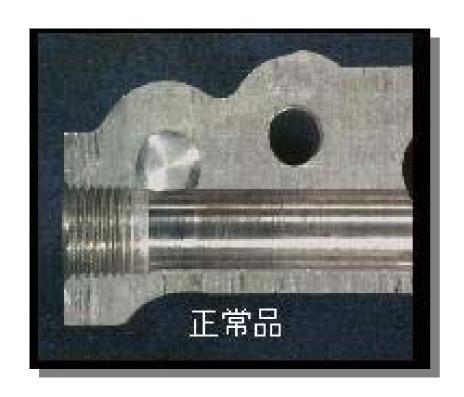
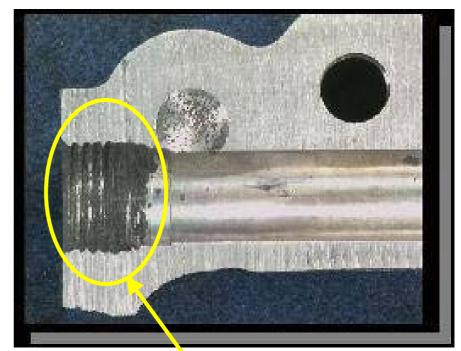
#### デリバリパイプ燃料漏れ

腐食部

- ·デリバリパイプの漏れはプラグ以外の燃圧センサ、 リリーフバルブ等のねじ部でも発生。
- ·デリバリパイプ以外でも高圧ポンプ等のアルミ部品 ねじ部でも発生している。

- 1. デリバリーパイプの腐食部(黒色部)
  - ・シリコンが主成分(50%以上)
  - ·その他少量(数%~十数%)の銅、アルミ、鉄等が存在 (EPMA、EDX)

母材からアルミが腐食・溶出。

以上から、この腐食はアルコールとアルミが反応したものと推定。

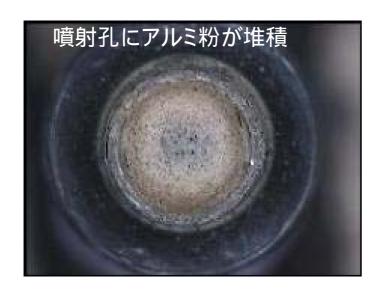
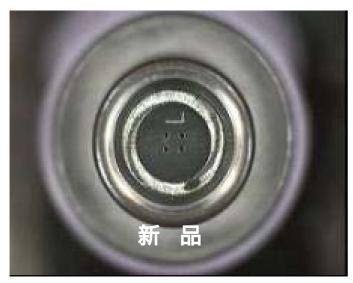
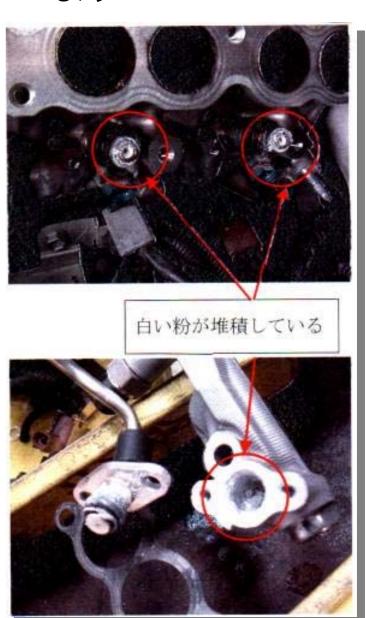
#### インジェクターつまり

- 2. デリバリーパイプ内白色物、インジェクタ詰まり異物、燃圧センサ堆積物
  - ·アルミ、酸素が主成分(EPMA、EDX 🕂
  - ·アルミ、酸素の分布が類似(EPMA分布)
  - ·水酸基の存在(FTIR)

主成分は水酸化アルミ。
