日本の事故実態：車両速度_出会い頭

H21年度交通事故マクロデータ (国内)

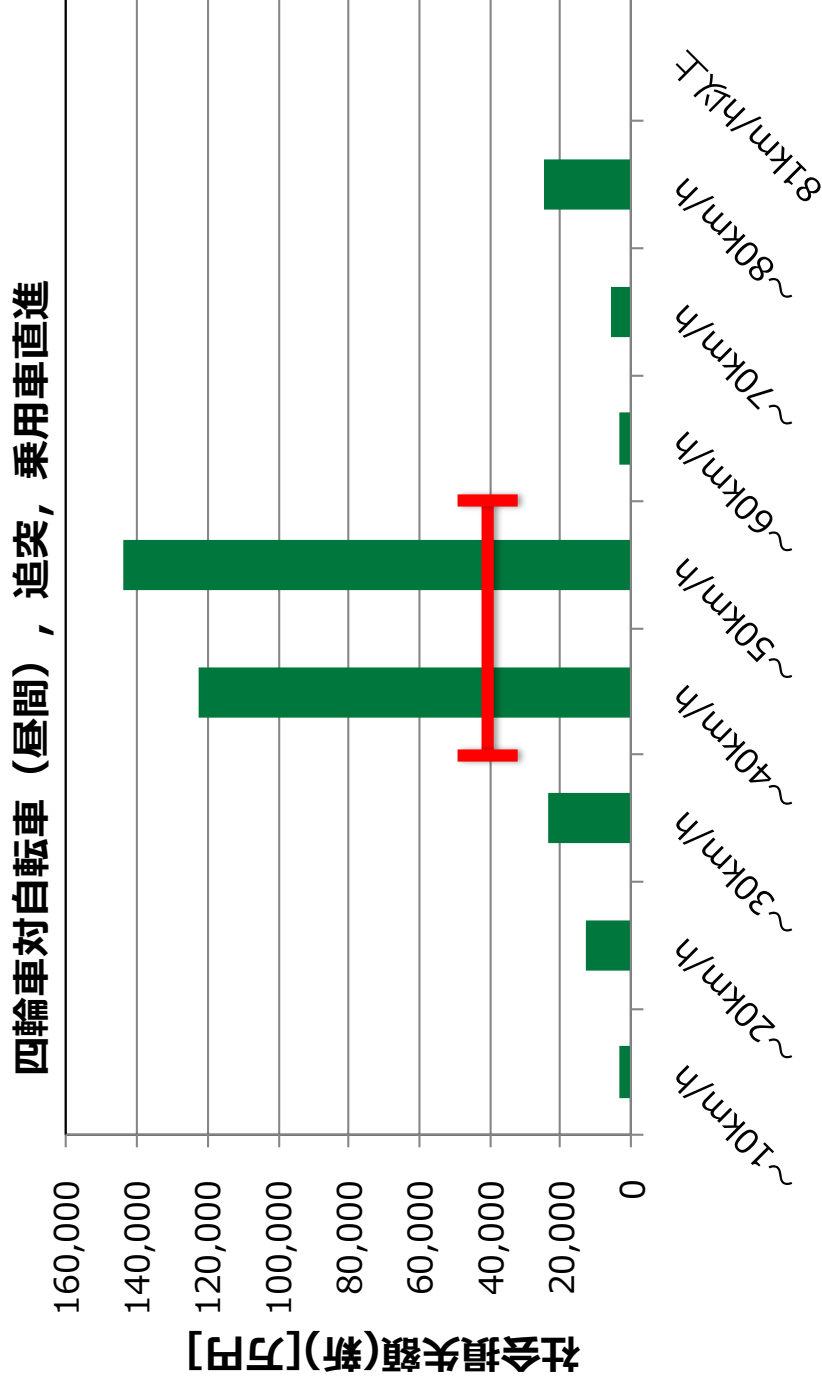
• 追突(昼)事故の発生は、40km/h~50km/hが主

➔ 試験車速(追突シナリオ)：40~50km/h

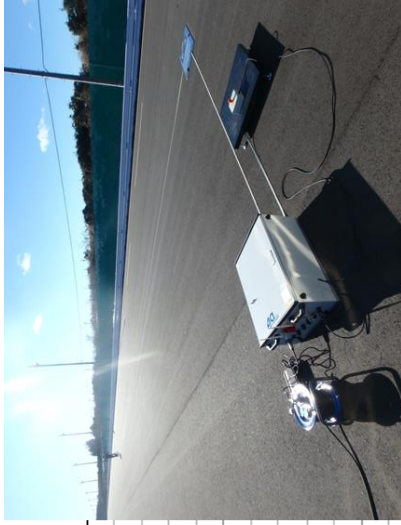
自転車ターゲット走行安定性：追突シナリオ（片側牽引式、ベルト長：約60m）

- Euroの規定 ($0 \pm 0.15\text{m}$) では、12回中3回程度しか成功しない(3/4はファール!)。
- ファールが多くなり工数が膨大になる懸念！

→ GPS制御による自走式ターゲット必要の可能性

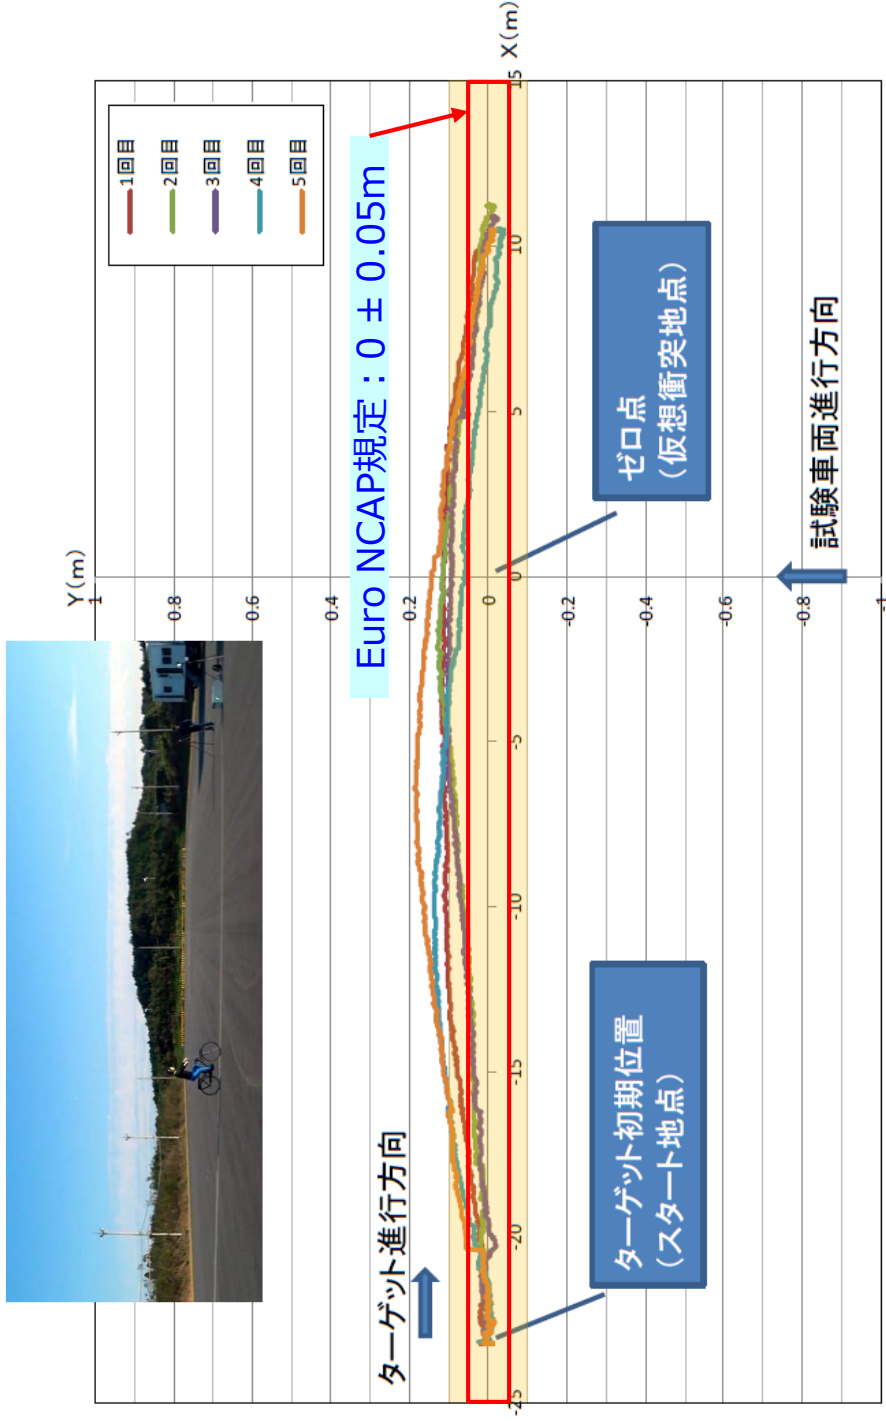
自転車ターゲット走行安定性：横断シナリオ (両側駆動式、ベルト長：片側35m)

• Euroの規定(0±0.05m)では5回中成功無し(すべてファール!)!

• 0±0.1mでも、5回中1回のみ(8割ファール)!

• ファールが多くなり工数が膨大になる懸念!

→ GPS制御による自走式ターゲット必要の可能性

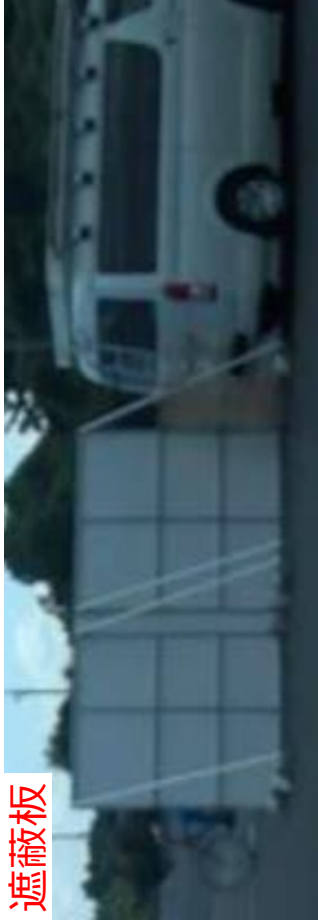
遮蔽板

遮蔽板(素材:塩ビ板+アルミフレーム)と車両で、AEBS性能を比較

• 遮蔽板/車両でのAEBS性能の違いは見られなかった。

➔ 遮蔽車両 又は 遮蔽壁 (Euroと同様)

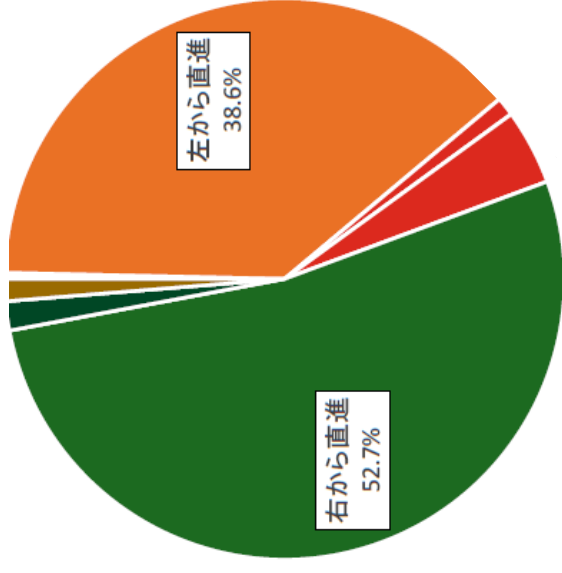
H21年度交通事故マクロデータ (国内)
四輪対自転車の出合頭事故 現行社会損失額ベース

- 横断方向違いによる大きな性能差は無い
- 事故実態は、右から：約5割、左から：約4割

→ 横断シナリオ：Farside (右から)
