自動車運送事業に係る交通事故要因分析報告書（平成20年度）

[第2分冊] タクシーと二輪車等との事故を防止するための安全対策の提言

国土交通省自動車交通局  
自動車運送事業に係る交通事故要因分析検討会

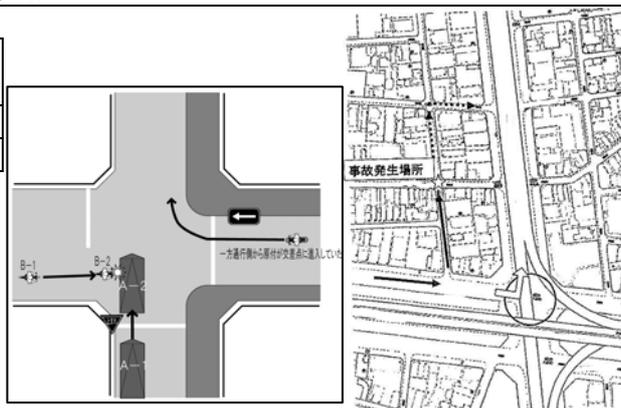
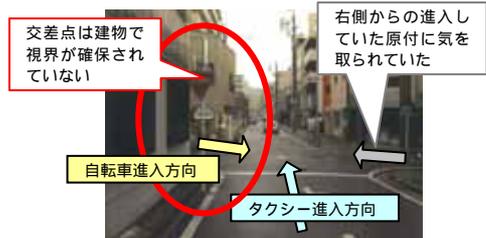
事故事例（タクシーP19208）		事故類型	車両相互・出会い頭衝突
一時停止交差点で左右確認の不足による自転車との接触事故			
事故の概要			
発生日時	10月 19:20 晴れ		
関係者	タクシー	運転者 55 歳を含む 4 名乗車	
	自転車	1 名、男性、重傷	
<p>当該タクシーは、乗客を乗せて走行中、目的地へと向けて早く抜けるために裏道へと進入した。裏道における一方通行道路の交差点に進入。右側の一方通行出口から原付が交差点へと進入してきたため、これに気をとられていた。左側から自転車が交差点に進入。自転車との接触事故。自転車が転倒し、右足ひざ下骨折の重傷。</p>			
事故の要因			
<ul style="list-style-type: none"> <li>・信号を避けて、自転車・歩行者の多い路地(裏道)を選択した。</li> <li>・一時停止し、左右確認を行ったものの、右側からの原付進入に気を取られ、再度左を確認しなかった。</li> <li>・建物の密集している当該箇所は、停止位置からは特に左方向の視界が遮られる</li> </ul>			
ドライブレコーダ搭載の有無		有	
運転者の概要(抜粋)	健康診断結果	適	
	適性診断結果	適	
	事故歴(過去3年)	無

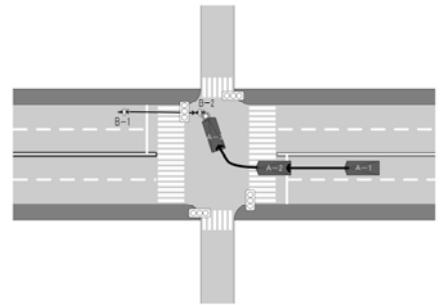
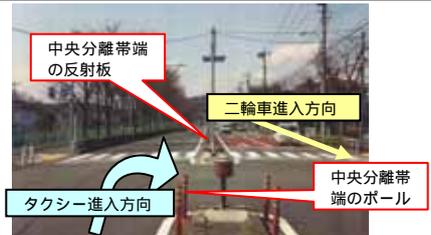
事故事例 (タクシーP19113)	事故類型	車両相互・右折時衝突
右折時に対向車の直進二輪車を見落とし衝突		
事故の概要		
発生日時	10月 5:04 晴れ	
関係者	タクシー	運転者 55歳を含む3名乗車
	二輪車	1名、重傷
<p>4:50に運行管理代務者より対面点呼を受け、5:00に出庫した。3回目の営業中、乗客2名を乗せた。乗客1名を途中で降車させ、最終目的地に向かって進行中、当該交差点を右折しようとした。右折時に減速を行ったが、直進二輪車を見落としたため、発見と同時に衝突した。二輪車は転倒、二輪車運転者は当該車両を乗越え5m先で倒れこみ、重傷。</p>		
<p>事故の要因</p> <ul style="list-style-type: none"> <li>直進の二輪車にまったく気付いていなかった。</li> <li>当該交差点は長い直線区間にあり、早朝時間であったためスピード超過していた。</li> <li>中央分離帯端に設置されていた反射板の反射光により二輪車のライトを見落とした。</li> </ul>		
ドライブレコーダ搭載の有無		無
運転者の概要(抜粋)	健康診断結果	適
	適性診断結果	適。ただし、事故惹起後のH.19.10.23の診断結果は、注意の配分、判断・動作のタイミングについて指摘あり。
	事故歴(過去3年)	H.18.6、H.20.2の2回(いずれも物損のみ)

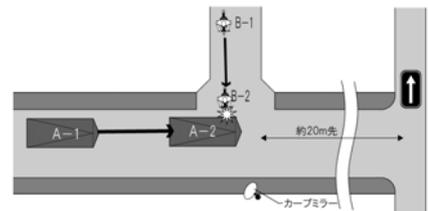
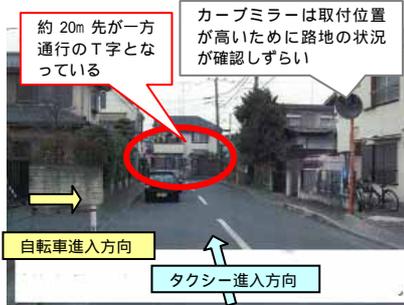
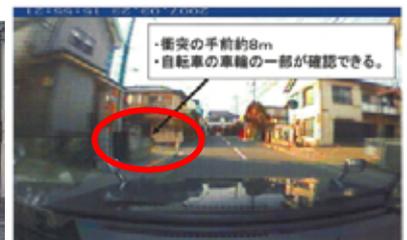
事故事例 (タクシーP19213)	事故類型	車両相互・出会い頭衝突
T字交差点における徐行、確認の不足による自転車との接触事故		
事故の概要		
発生日時	3月 15:58 晴れ	
関係者	タクシー	運転者 60歳のみ乗車
	自転車	1名、13歳男性、重傷
<p>当該タクシーは、15:54に空車となり、回送中であった。T字路交差点を通過しようとしたところ、左方より飛び出してきた相手方を発見。急ブレーキをかけたが間に合わず、衝突。自転車が転倒し、右腓骨遠位端骨折などの重傷。</p>		
<p>事故の要因</p> <ul style="list-style-type: none"> <li>自転車、歩行者が多く、飛び出し等が多発している場所であり、他の運転手がかかり徐行運転を心がけていたが、当該運転者は制限速度を超過していた。</li> <li>約20m先はT字路の一方通行となっていたが、減速をしていなかった。</li> <li>適性診断では、当該運転者は、やや落ち着きがなくせわしない性格であり、スピードを出し過ぎる傾向があったことが指摘されていた。運行管理者は点呼時において注意を行っていたとのことであるが、指導監督が不十分であった。</li> <li>当該道路は、制限速度が40km/hであった。</li> <li>カーブミラー取り付け位置が高所で車両から見にくい。</li> </ul>		
ドライブレコーダ搭載の有無		有
運転者の概要(抜粋)	健康診断結果	適
	適性診断結果	適。H.15.7診断では、判断・動作について急ぎすぎるとの指摘あり。H.19.4でも同様の指摘あり。
	事故歴(過去3年)	H.18.4交差点において一時停止不履行の車両と衝突。反動で電柱にも衝突。

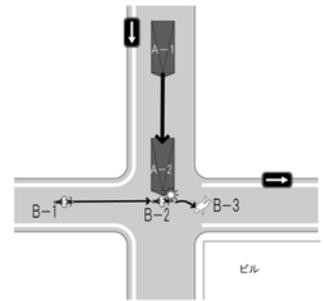
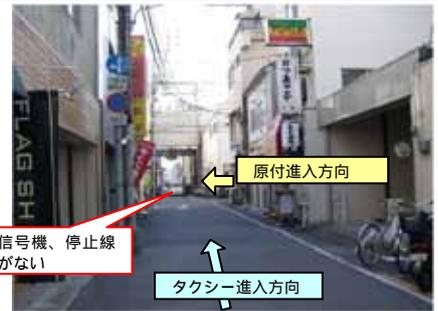
事故事例 (タクシーP19214)		事故類型	車両相互・出会い頭衝突
信号機、停止線のない交差点での出会い頭の原付との衝突			
事故の概要			
発生日時	6月 19:20 晴れ		
関係者	タクシー	運転者 57歳のみ乗車	
	原付	1名、20歳女性、重傷	
<p>当該運転者は9:30に出勤、点呼を受けて営業に入った。営業区域内で無線配車を受けて依頼者のもとに向かっていた。信号機、停止線のない交差点に差し掛かったところ、左方から直進してきた原付に出会い頭の衝突。右足第一楔状骨骨折の重傷。</p>			
<p>事故の要因</p> <ul style="list-style-type: none"> <li>・ 自転車・歩行者の多い繁华街裏路地を通行した。</li> <li>・ 信号機、停止線がない交差点そのまま通過しようとした。</li> <li>・ 停止線、カーブミラーが未設置であった。</li> <li>・ 運行管理者は、配車を急がせた。</li> </ul>			
ドライブレコーダ搭載の有無		無	
運転者の概要(抜粋)	健康診断結果	適	
	適性診断結果	適。H.18.1の診断では、注意の配分、動作の正確さ、判断・動作のタイミングに問題があると指摘あり。	
	事故歴(過去3年)	H.18.3交差点において車両と出会い頭の衝突事故

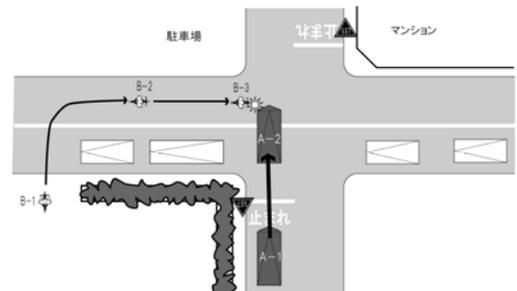
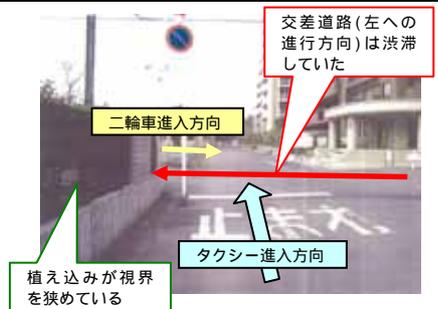
事故事例 (タクシーP19212)		事故類型	車両相互・出会い頭衝突
交差道路が渋滞している交差点に最徐行で進入したが左方向の確認の不足による二輪車との衝突			
事故の概要			
発生日時	10月 7:55 雨		
関係者	タクシー	運転者 62歳のみ乗車	
	二輪車	1名、42歳女性、重傷	
<p>当該運転者は5:30に出勤、日常点検を実施、点呼を受けた後、6:00に出庫した。4回目の営業の後、無線配車を受け、依頼者の元に向かう途中、信号のない当該交差点にさしかかった。一旦停止をし、左右の確認したところ、交差道路は渋滞しており、車両は停止していた。その後車両は動きだしたが、進路を譲ってくれたため、最徐行しながら交差点に進入した。交差点中央にさしかかったところ、左側から進行してきたバイクに気付いたが、ブレーキを踏む間も無く衝突。バイクは転倒、頸椎捻挫右下腿骨骨折の重傷。</p>			
<p>事故の要因</p> <ul style="list-style-type: none"> <li>・ 左右確認を行った後、右からの車両が進路を譲ってくれたため、左方向の再確認を怠って交差点に進入した。</li> <li>・ 信号のない交差点にマンションの植え込みがあり、また交差点左側に車が止まっていたため、死角になっていた。</li> </ul>			
ドライブレコーダ搭載の有無		無	
運転者の概要(抜粋)	健康診断結果	適	
	適性診断結果	適	
	事故歴(過去3年)	なし

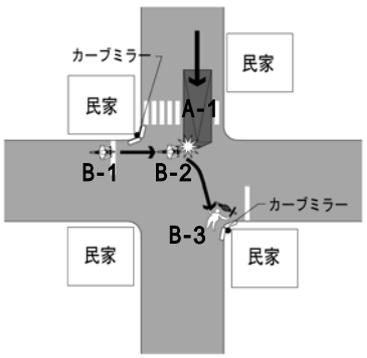
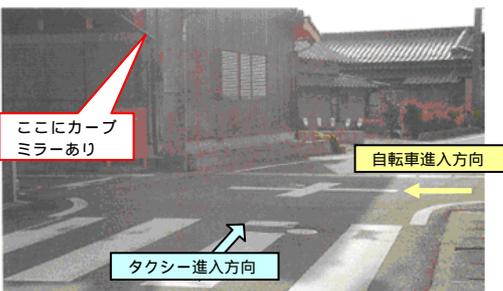
事事故例 (タクシーP17011)		事故類型	車両相互・出会い頭衝突
信号機のない交差点進入時、右方から飛び出てきた自転車と衝突			
事故の概要			
発生日時	9月 8:30 晴れ		
関係者	タクシー	運転者 60歳のみ乗車	
	自転車	1名、12歳男性、重傷	
<p>当該運転者は、7:30に出勤、車両点検と点呼を実施後、7:45に出庫した。</p> <p>2回目の配車で客を迎えに行くために走行中、信号機のない交差点にさしかかった。</p> <p>右前方より自転車が来るのを発見し、急ブレーキをかけたが間に合わず衝突。重傷。</p>			
事故の要因

<ul style="list-style-type: none"> <li>・当該運転者は、優先道路を走行していたため、右方からの進入車両に対する危険性への認識や確認が不足していた。</li> <li>・当該事業所は、適性診断の受診率が46%であり、当該運転者は7年4ヶ月適性診断を受けていなかった。</li> <li>・当該事業所は、一ヶ月前に他の運転者が前方不注意で事故を起こしていた。</li> <li>・当該交差点は、横断歩道はあったが、信号機は未設置であった。また、カーブミラーが付けられていたにもかかわらず、死角があった。</li> </ul>

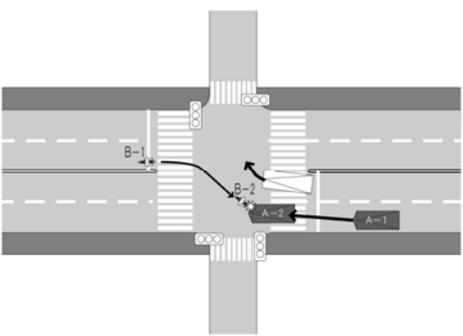
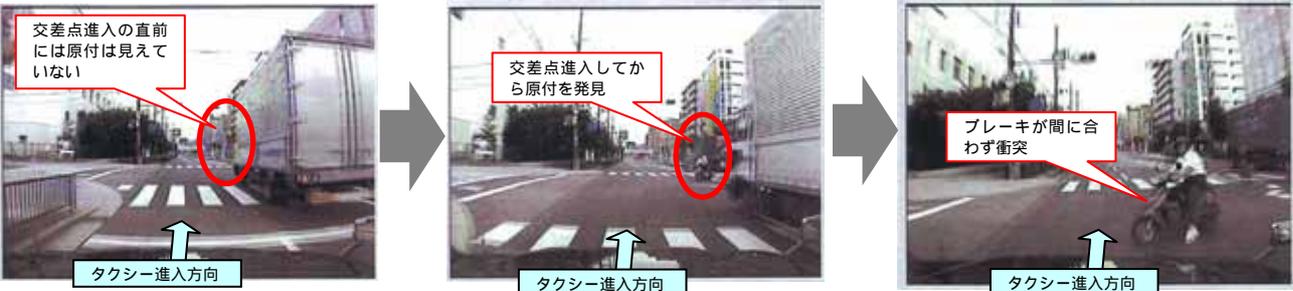
事事故例 (タクシーP19209)		事故類型	車両相互・出会い頭衝突
右折トラックが死角になり、対向車の右折原付と衝突			
事故の概要			
発生日時	9月 6:02 晴れ		
関係者	タクシー	運転者 60歳のみ乗車	
	原付	1名、重傷	
<p>片側2車線の道路を空車で走行していた。</p> <p>交差点に差し掛かろうとしたところ、右前方にトラックが右折しかけていた。</p> <p>右折するトラックの横を通過しようとしたとき、目の前に原付が飛び出てきたため、避けきれずに衝突した。重傷。</p>			
事故の要因

<ul style="list-style-type: none"> <li>・右折専用レーンがなくトラックの停止により死角が生じていた。</li> <li>・原付等の飛び出し(右折)に対する危険予知の不足</li> <li>・帰庫予定の時刻を過ぎていたことから、運転者はあせっていた。</li> </ul>

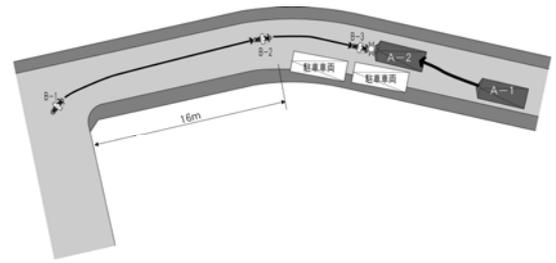
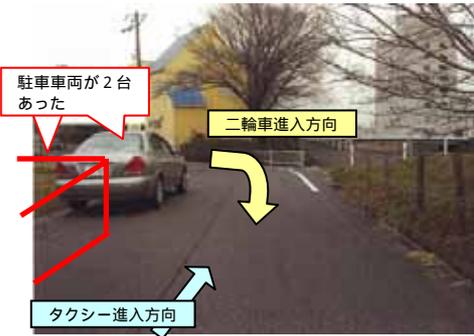
事件事例 (タクシーP19211)		事故類型	車両相互・追越・追抜時衝突
駐車車両を右に避けた際の対向車両(原付)との接触事故			
事故の概要			
発生日時	9月 12:45 晴れ		
関係者	タクシー	運転者 40歳のみ乗車	
	原付	1名、重傷	
<p>当該運転者は、前日は非番であった。当日は、9:30に点呼を受け、出庫した。</p> <p>10回目の営業を終えて営業所に向けて回送中であった。</p> <p>時速35km/hで走行中、左カーブに差し掛かったところ、道路左側に2台の駐車車両があり、この右側を通過すべく道路右側に侵入した。</p> <p>右側に侵入して前方カーブ地点に対向する原付を発見、ブレーキ操作を行ったが間に合わず、道路中央で相手車両の前方と当該車両の左前部分が衝突し、原付は転倒。重傷であった。</p>			
<p>事故の要因</p> <ul style="list-style-type: none"> <li>・不必要に迂回路を利用していた。</li> <li>・当該道路は路地の割りに交通量が多い</li> <li>・カーブの先の交差点より出てくる車両の視認性は低い。</li> <li>・駐車車両で視認性が低くなっていた上に、原付を避けるだけの幅員の余裕のない道路である。</li> <li>・速度表示、駐車禁止等の標識がない。</li> </ul>			
ドライブレコーダ搭載の有無		有(資料添付なし)	
運転者の概要(抜粋)	健康診断結果	適	
	適性診断結果	適。H.19.11 診断では、判断・動作のタイミングがかなり遅いとの指摘あり。	
	事故歴(過去3年)	H.16.10 右折時の自転車事故 H.17.10 駐車車両への衝突

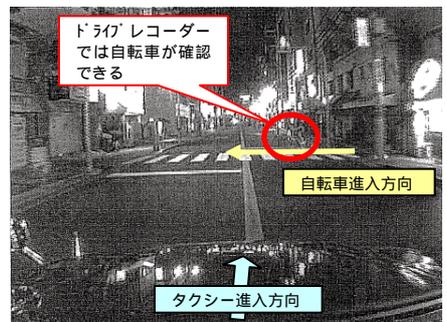
事件事例 (タクシーP19210)		事故類型	車両相互・その他
左路肩の駐車車両を追い越した後、前方の横断歩道を渡っている自転車に気付かず衝突			
事故の概要			
発生日時	8月 23:25 晴れ		
関係者	タクシー	運転者 59歳のみ乗車	
	自転車	1名、女性、重傷	
<p>当該運転者は午前7時に点呼を受け、出庫した。</p> <p>左側路肩に駐車していた車両を追い越し、当該箇所にさしかかった。</p> <p>横断歩道を右から横断してきた自転車に気付かず、衝突。自転車は転倒し、重傷。</p>			
<p>事故の要因</p> <ul style="list-style-type: none"> <li>・横断歩道手前での前方不注意。</li> <li>・深夜であったことからスピード超過していた。</li> <li>・左側路肩に駐車していた車両を追い越すことに気を取られていた。</li> <li>・理解度を深める指導の不足。</li> </ul>			
ドライブレコーダ搭載の有無		有	
運転者の概要(抜粋)	健康診断結果	適	
	適性診断結果	適	
	事故歴(過去3年)	無

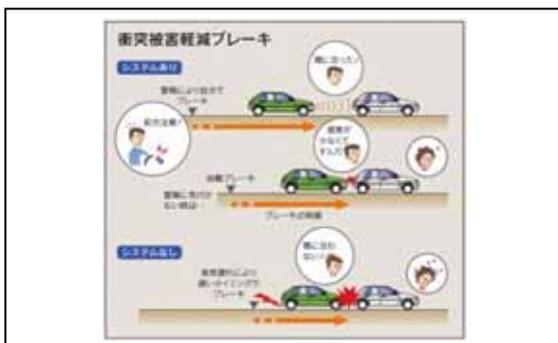
「衝突被害軽減ブレーキ」とは、前方障害物に衝突するおそれがある場合に運転手が回避操作を行うように警報し、その上でさらに障害物との衝突が避けきれないと判断された場合に、障害物との衝突時の衝撃を緩和するため自動的にブレーキ操作を行う装置。

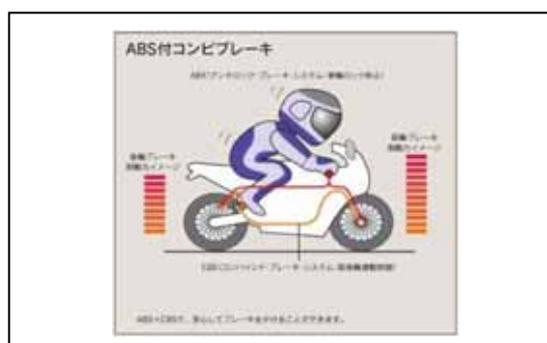
「ABS付コンビブレーキ」とは、ブレーキペダル操作のみで前・後輪ブレーキが適切な配分で連動するコンビブレーキと急制動時のタイヤロックを回避するABSを組み合わせたブレーキ装置。

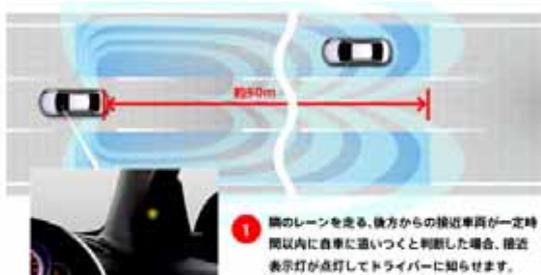
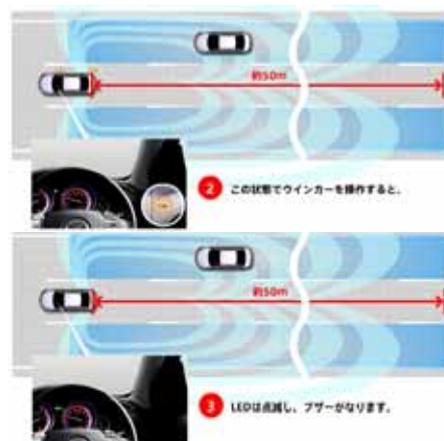
「リアビューカメラモニタリングシステム（RVM）」とは、高速で走行中のドライバーをサポートするシステムで、高速走行時に左右の後側方車両を検知し、車線変更により衝突の危険性がある場合にはドライバーに警報を発して注意を喚起する装置。

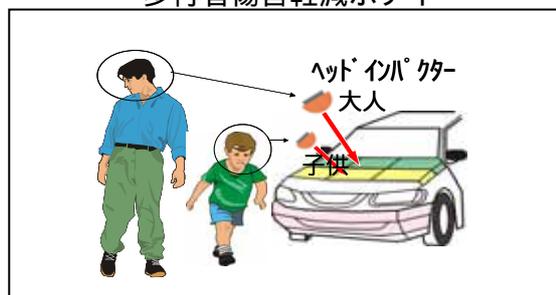
歩行者傷害軽減ボディ

「歩行者傷害軽減ボディ」とは、歩行者とクルマが衝突した際、歩行者へのダメージを軽減させるボディ構造。
