自動車運送事業に係る交通事故要因分析報告書（平成20年度）
〔第3分冊〕社会的影響の大きい重大事故の要因分析

国土交通省自動車交通局
自動車運送事業に係る交通事故要因分析検討会

表 「社会的影響の大きい重大事故」の要因分析一覧

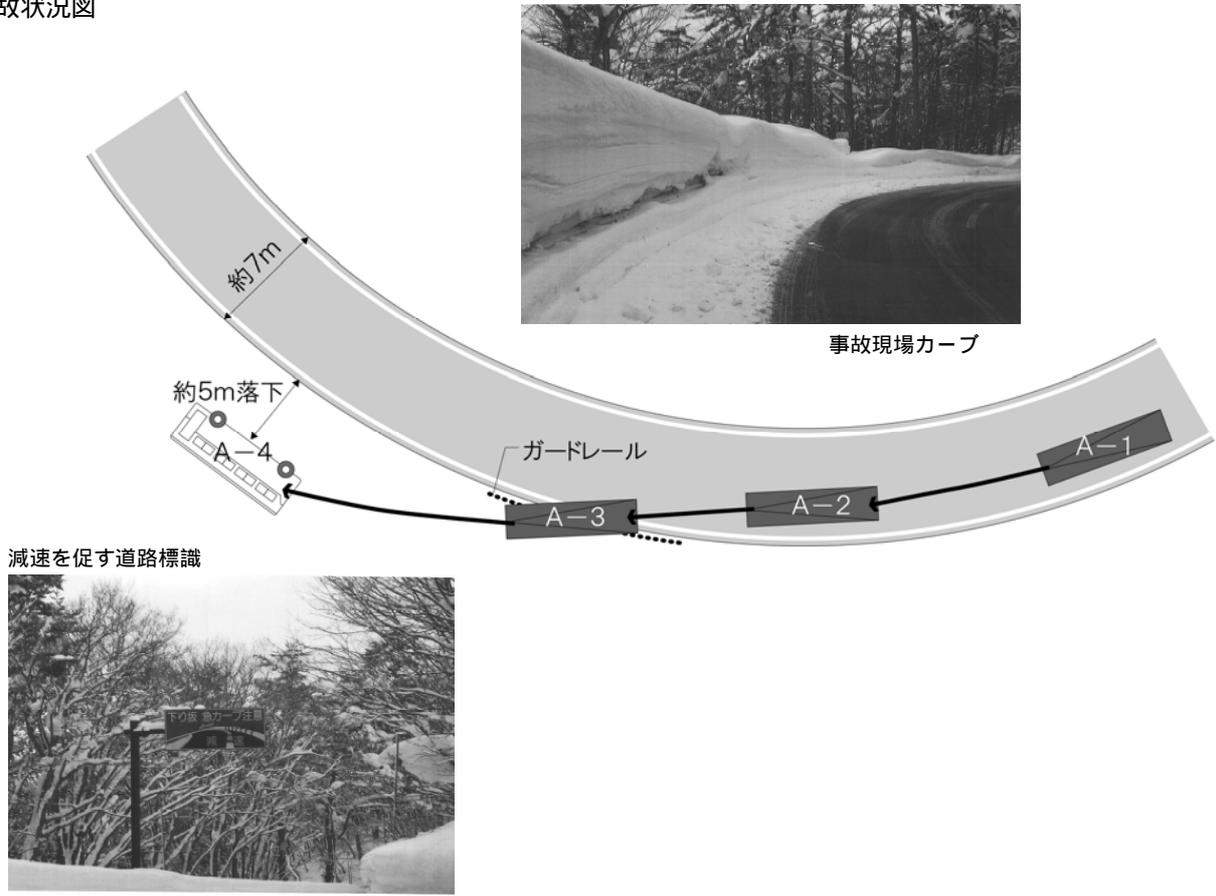
事故状況図

当該事故は、平成20年1月11時頃、貸切バスが乗客34名を乗せ、青森県内の雪道の国道を約35km/hで走行中、山間部の緩い下り坂の右カーブにおいて、カーブを曲がり切れずに路外に逸脱したものである。当該車両は5m下の崖に転落し、乗客1名が死亡、22名が重軽傷を負った事故である。

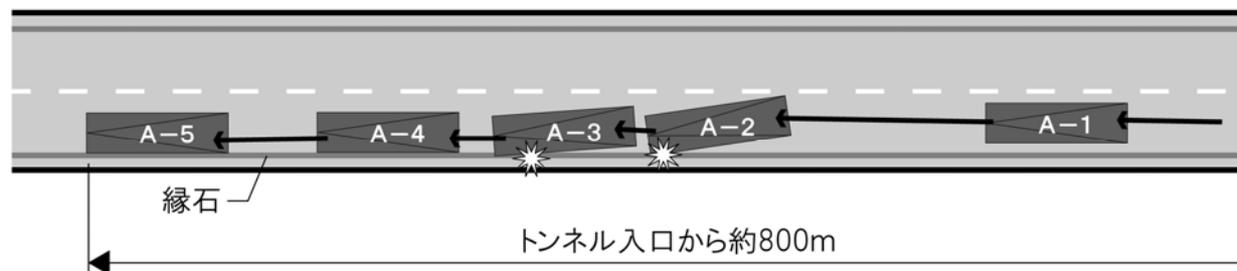
事故状況図

当該事故は、平成20年1月9日9時40分頃、高速路線バスが乗客26名を乗せ、山形県内の国道を走行中、トンネル内において運転者の意識が朦朧となり、道路左側の縁石に二度ほど接触した。これに気付いた乗客が運転席に駆け寄ってハンドル操作を行い、タイヤを縁石に接触させながらバスを停止させたものである。なお、この事故による死傷者はいない。

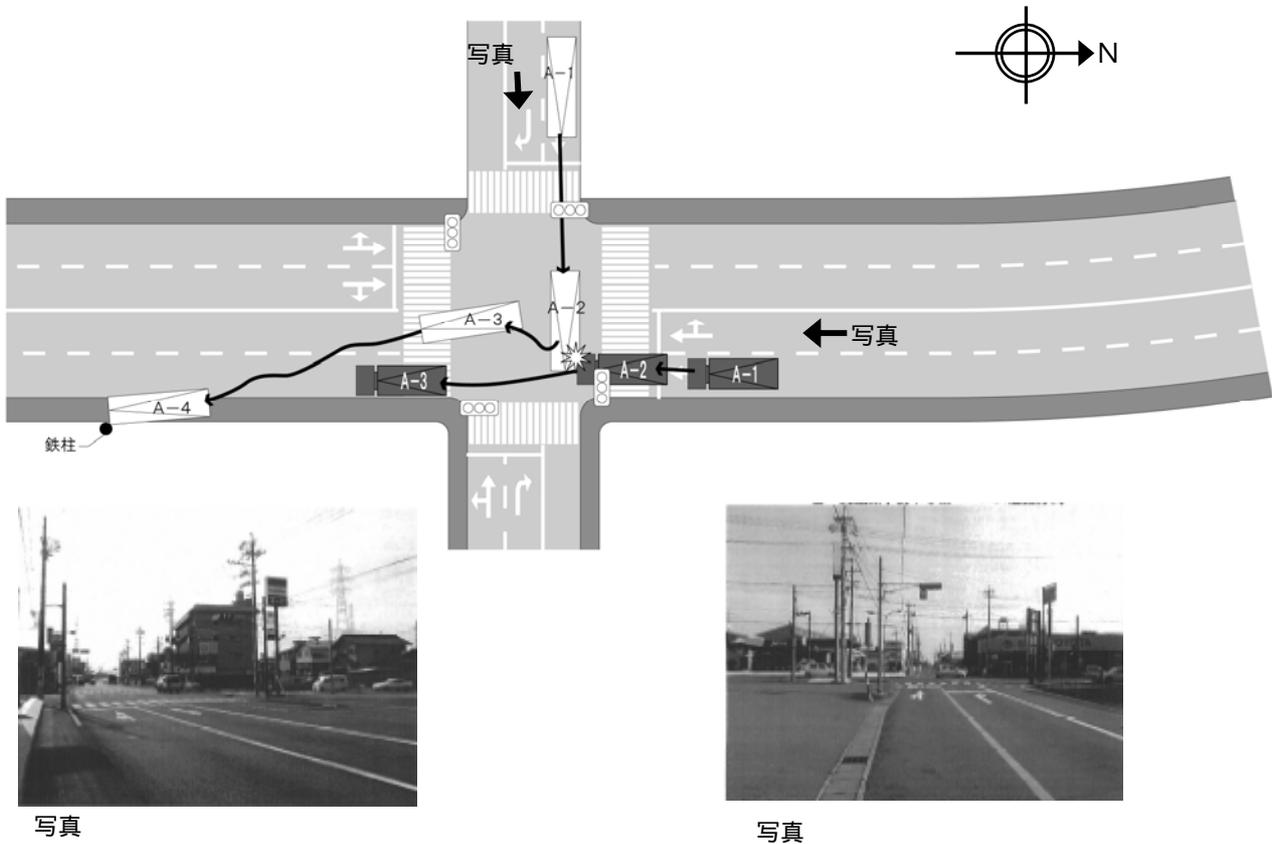
事故状況図

当該事故は、平成20年2月9時頃、岐阜県内の交差点において、トレーラーが赤信号を無視して交差点に進入し、右側から交差点に進入してきた乗合バスと衝突したものである。衝突の弾みで、乗合バス運転者は車外に放り出された。乗合バスは、運転者不在のまま乗客を乗せ、約50m走行し、沿道の鉄柱にぶつかり停止した。乗合バス運転者が死亡したほか、バス乗客の2人が重傷、11人が軽傷を負った。

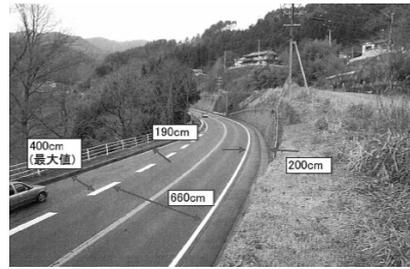
当該事故現場は、山間部の下り坂のカーブが連続している区間であり、速度超過による事故が多い場所である。

図 1 当該事故現場のカーブの状況

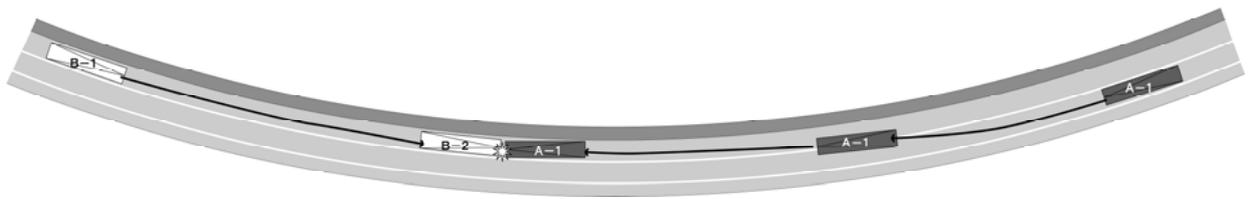
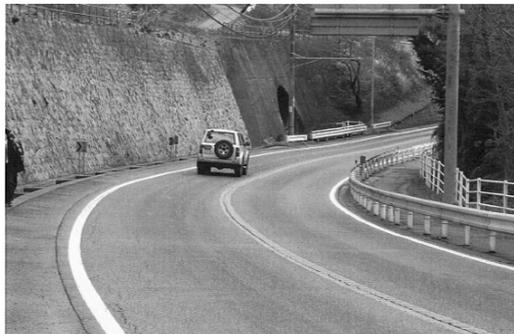
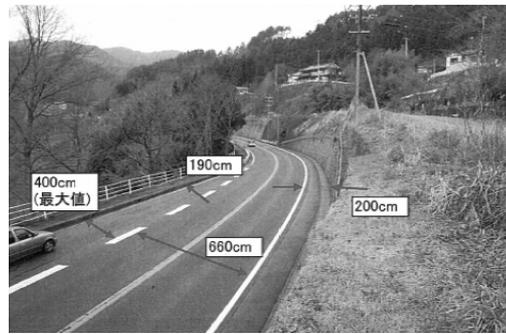
事故状況図

当該事故は、平成20年4月20時40分頃、大型トラックが長野県内の国道を走行中、下りの緩やかな右カーブにおいて、センターラインをオーバーして反対車線に出たため、対向してきた大型トラックと正面衝突したものである。当該運転者は死亡、対向のトラック運転者は重傷を負った。

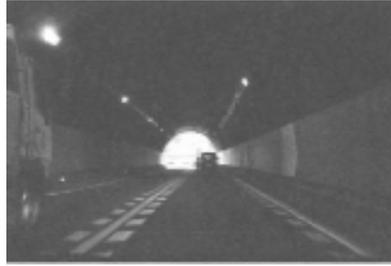
当該事故現場は、大都市圏の高速道路であり、料金所手前で渋滞が発生していたことから、交通量が多かったと考えられる。

図1 料金所手前の事故現場となったトンネル

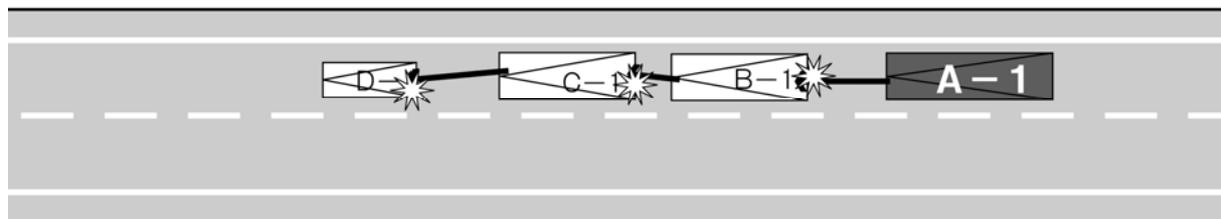
事故状況図

当該事故は、平成20年4月18時15分頃、貸切バスが乗客34名を乗せ、大阪府内の高速道路を走行中、料金所の約500m手前において、料金所渋滞で停車中のトラックに追突し、当該車両を含む4台の玉突き事故となったものである。11人(バス乗客6人、他車両5人)が軽傷を負った。

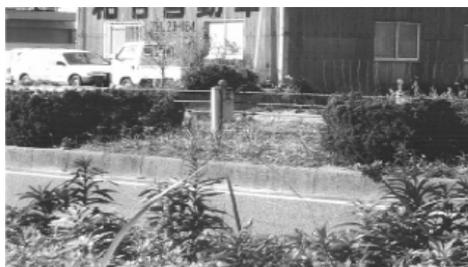
事故直前、中央分離帯に2人の人がおり、大声で叫んでいた。また、被害者となった道路に倒れていた人は、中央分離帯のワイヤーロープを乗り越えて現場に渡り寝転んだと考えられる。

図1 中央分離帯のワイヤーロープ

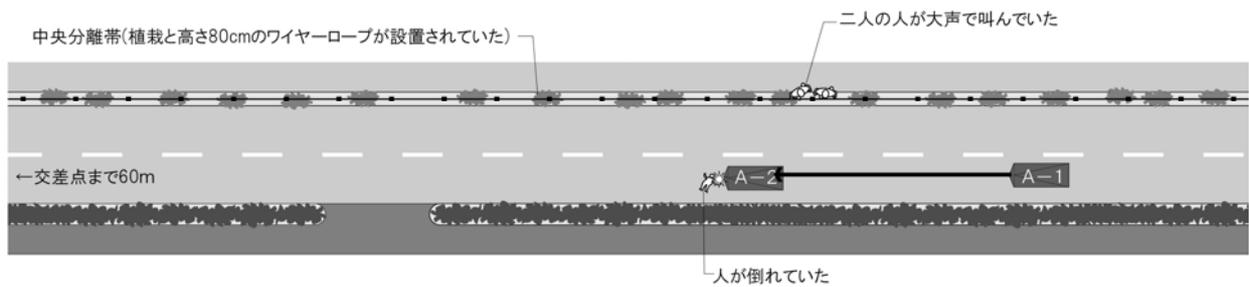
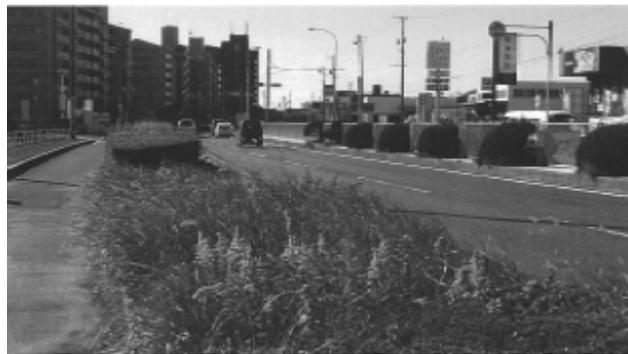
事故状況図

当該事故は、平成20年7月の早朝3時45分頃、愛知県内の国道において、タクシーが空車で片側2車線の道路を走行中、道路右手で大声がしたため、そちらに目を向けたところ、前方の道路上に倒れていた人に気が付かず、轢過して死亡させたものである。

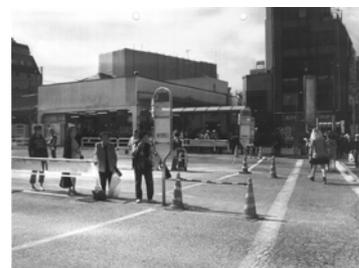
ロータリーを横断する歩行者用通路は、車道との分離はなされておらず、白線マーキングのみとなっている。また、バスの停車位置と歩行者用通路が近接しているために、危険性が高いと考えられる。

図 1 被害者の方向から見た停留所

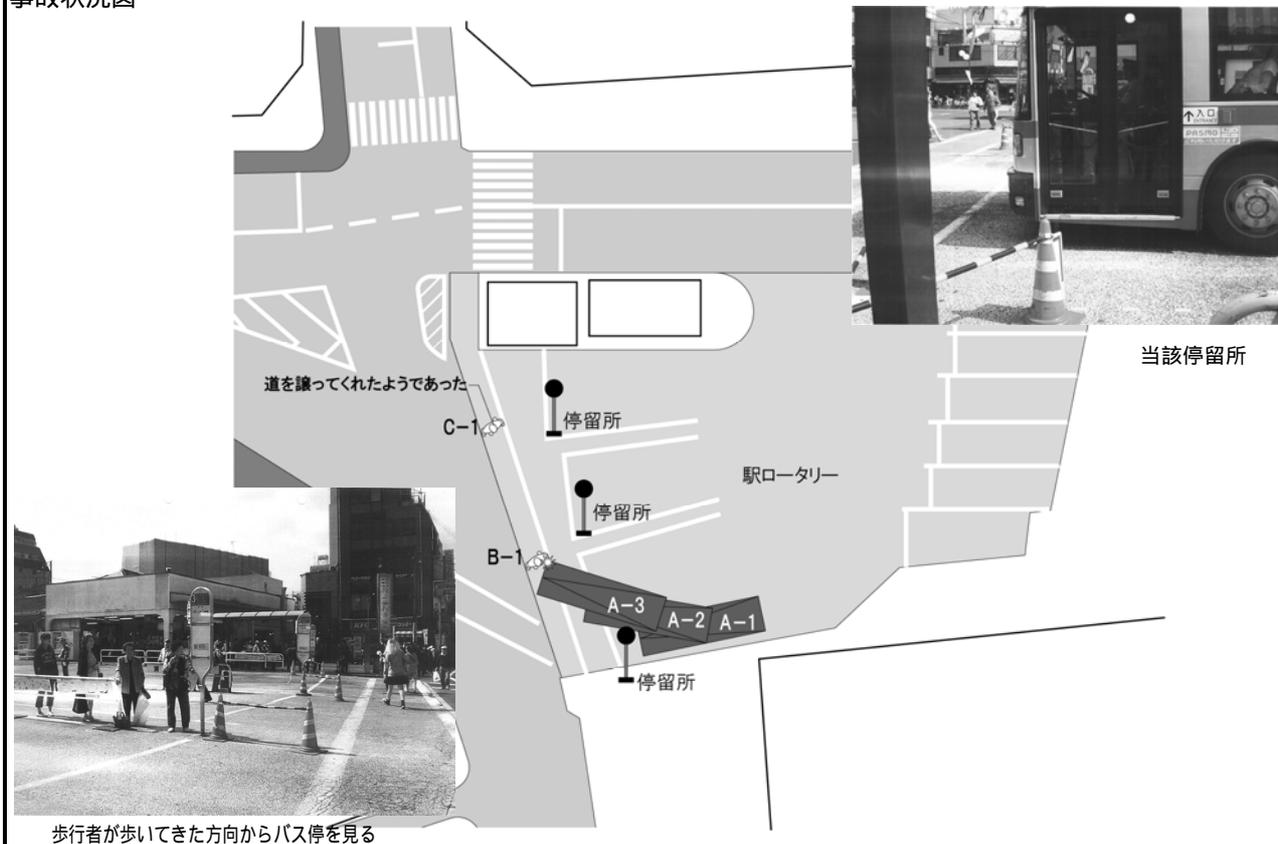
事故状況図

当該事故は、7月10時頃、東京都内の駅ロータリーの停留所に到着した乗合バスが、発車時に車両の直前にいた歩行者に接触し、転倒した同歩行者をフロント下部に巻き込んだ。当該歩行者1名が死亡した。

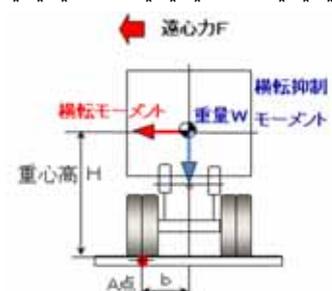
F = 遠心力、g = 重力加速度、w = 重量、v = 速度、R = 旋回半径

図1 旋回走行時に車両に作用する力

$$F \times H = w \times b \cdots (2)$$

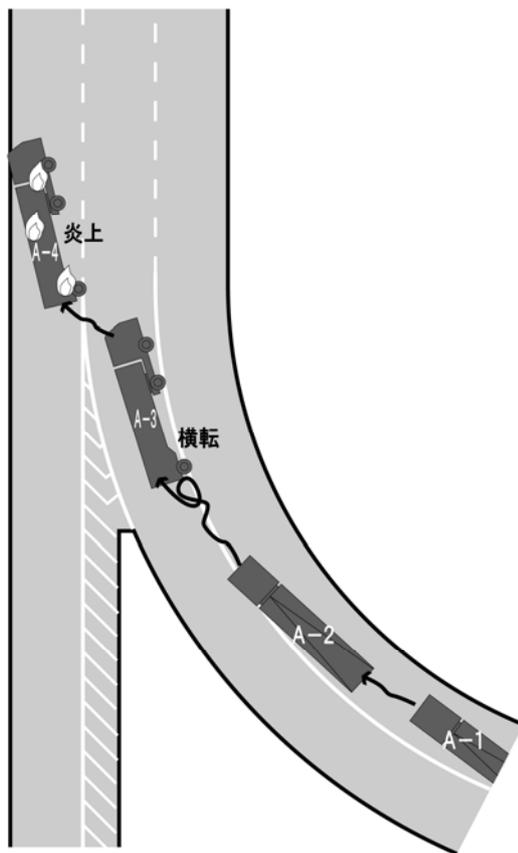
事故状況図

当該事故は、平成20年8月5時50分頃、20キロリットルの燃料を積んだタンクトレーラーが東京都内の首都高速道路の右カーブを走行中、バランスを崩して車体が左側に横転し、そのまま側壁に衝突した。タンクから燃料が漏れ出して、これに引火し火災となったものである。この事故により、当該運転者が重傷を負うとともに、火災により当該道路が大きく損傷し、2ヵ月余にわたり、通行止めとなった。

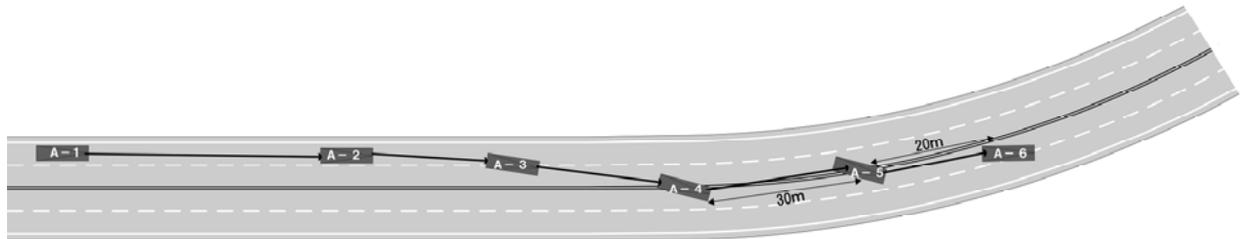
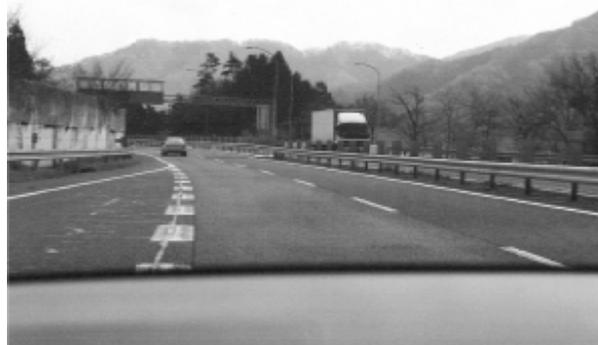
事故状況図

当該事故は、平成20年8月7時40分頃、貸切バスが乗客32名を乗せ、岡山県内の高速道路を走行中、高速道路の中央分離帯を突き破り、対向車線に出て停車したものである。運転者と乗客の2人が軽傷を負った。

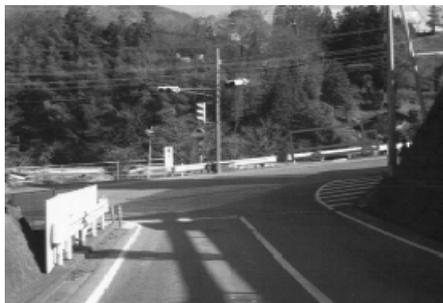
荷積みをした場所から当該事故現場までは、山間部であり、上り下りの勾配（山間の頂上から事故現場まで13km）が続いていた。また、当該事故現場は下り勾配のT字路であった。

図1 当該事故現場となったT字路

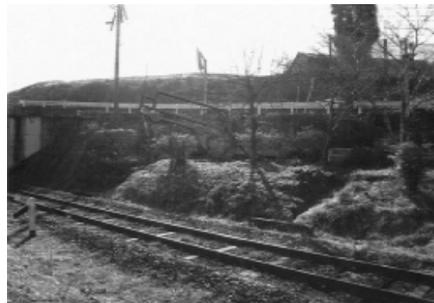
図2 当該車両が転落した場所

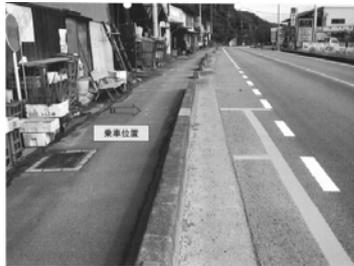
バス停留所の標識は、反対車線にしか設置されておらず、当該運行の走行車線には設置されていなかった。また、歩道と車道の境界には縁石（高さ約 25cm）が設置されており、バス停留所付近はとぎれている部分があった。

図1 当該バス停留所

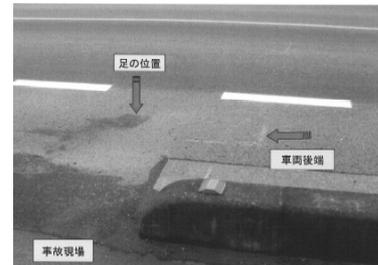
図2 縁石の設置状況

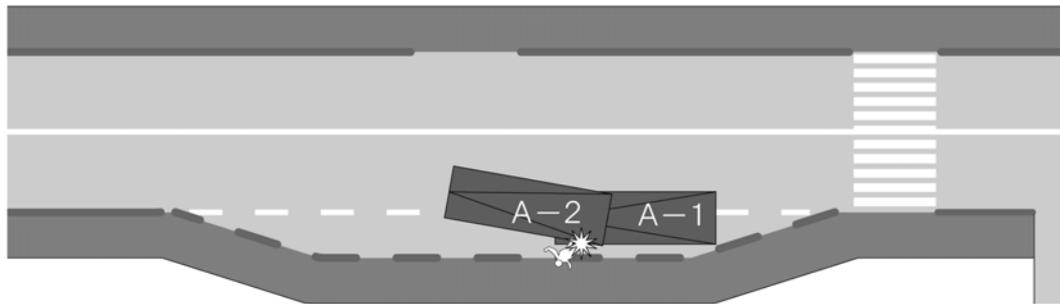
事故状況図

当該事故は、平成20年9月8時半頃、乗客1名を乗せた乗合バスが埼玉県内の停留所において、客扱い後バスを発車させたところ、バスに乗車しようとしていた乗客が転倒し、その両足を当該車両の左後輪で踏いたものである。この事故で当該乗客1名が死亡した。
