## 付録 1 . 映像記録型ドライブレコーダーの調査時の仕様

## 付録 2 . 本調査時のドライブレコーダー搭載状況

### 付録3．市販ドライブレコーダーWitnessのデータ分析

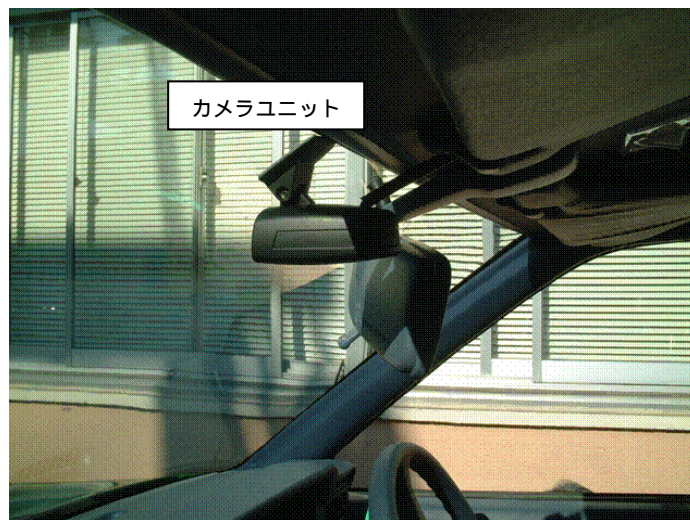
付図 2.1 車外映像撮影用カメラユニット ( 車室内より撮影 )

タクシーへの搭載状況の写真を付図 2.1 ~ 付図 2.3 に示す。

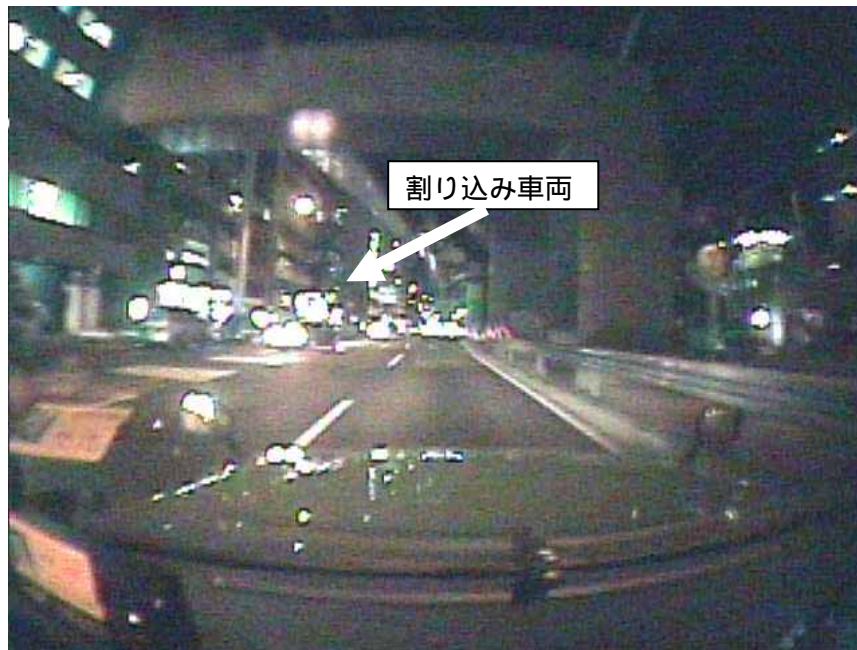
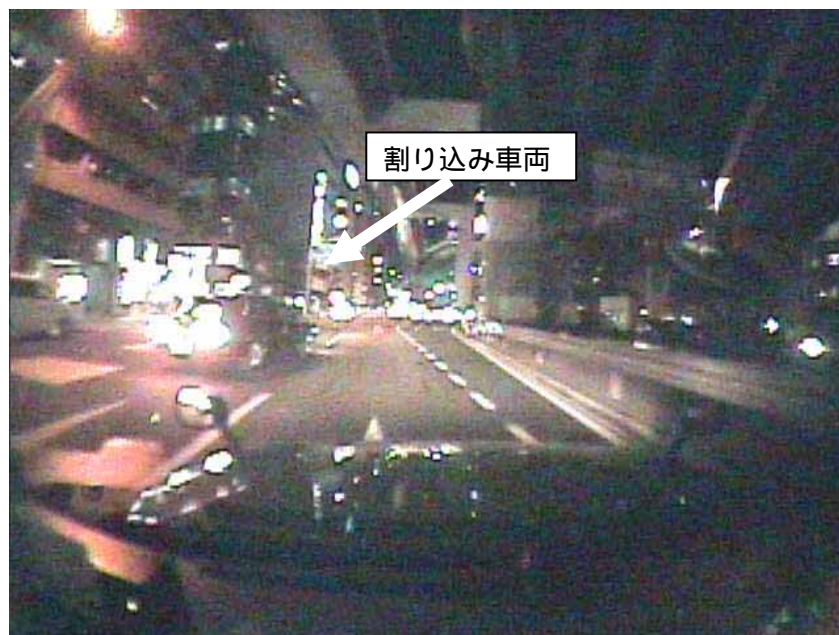
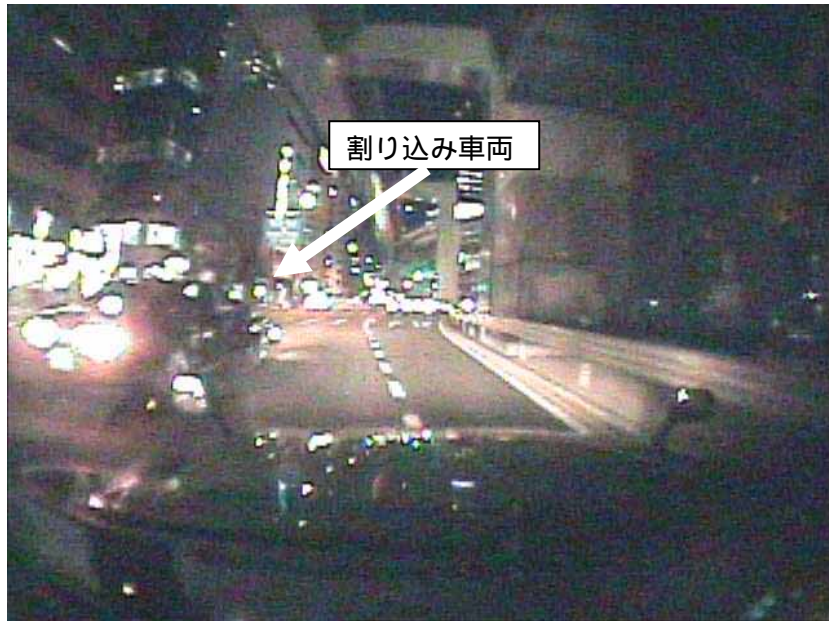
左より車両が割り込み、急ブレーキを作動させた事例を記載する。この事例は、夜間、幹線道路を走行、中左から強引に割り込みをする車両を発見し、急ブレーキを掛けて衝突には至らなかった事例である。その場面の映像を付図 2.7 a) ~ 付図 2.7. c) に示す。なお、映像はこのような静止画像にす

付図 2.7.a) 前方左側に割り込み車両が見える

付図 2.7 b) 割り込み車両がブレーキをかけ進入している

付図 2.7 c) 依然割り込み車両がブレーキをかけ進入し続けている

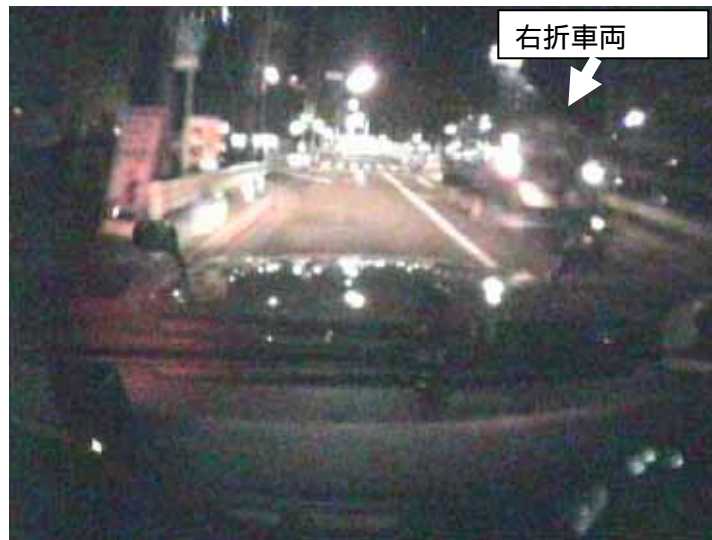
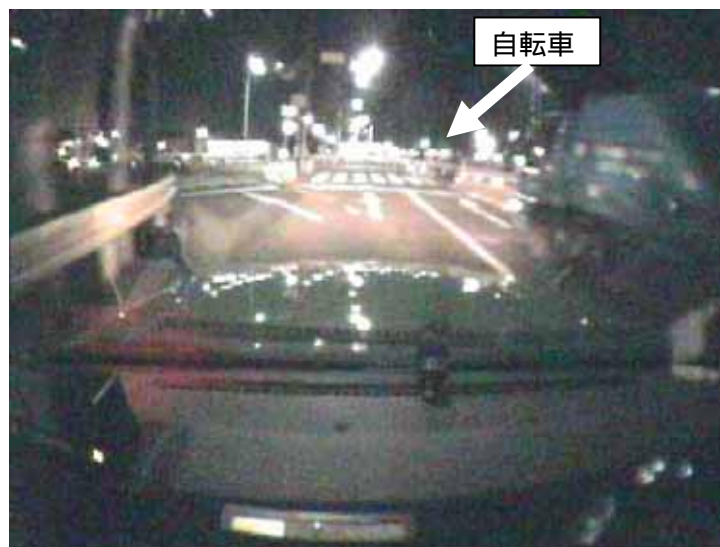
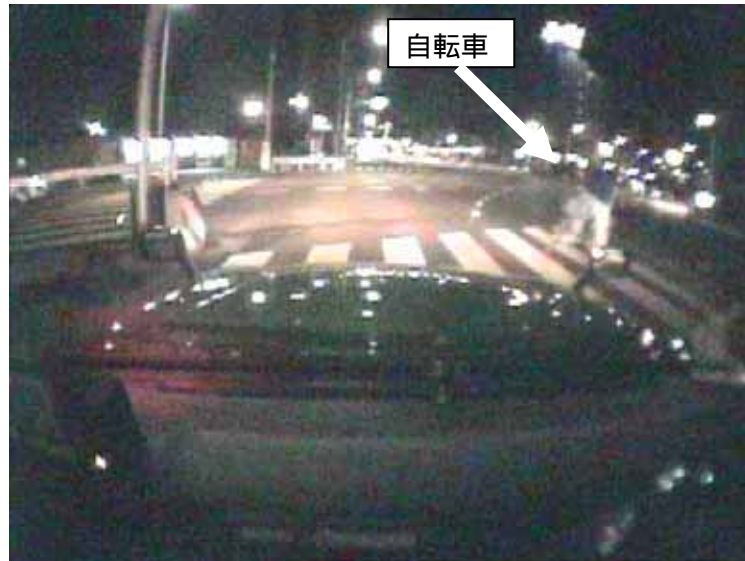
早朝(午前4時13分)に右折レーンの横を時速50kmで通過中、横断歩道上に自転車が横断してい

ることを発見、急ブレーキをかけた。自転車は横断を中断し、引き返した。早朝であり、自転車の横断が予測の範囲外であったこと、及び自転車は右側の右折レーン上の先行車の死角に入っていたために発見が遅れたと考えられる。

付図 2.9a) ~ 付図 2.9c) にその時の映像を示す。また付図 2.9 にはその時の車速 (青色) 及び加速度 (赤色) の時系列データを示す。

付図 2.9a) 右側に右折を予定している車両 (ゴミ収集車) が走行している

付図 2.9b) 前方の横断歩道右側に自転車がいる

付図 2.9c) 横断歩道右側に自転車がある

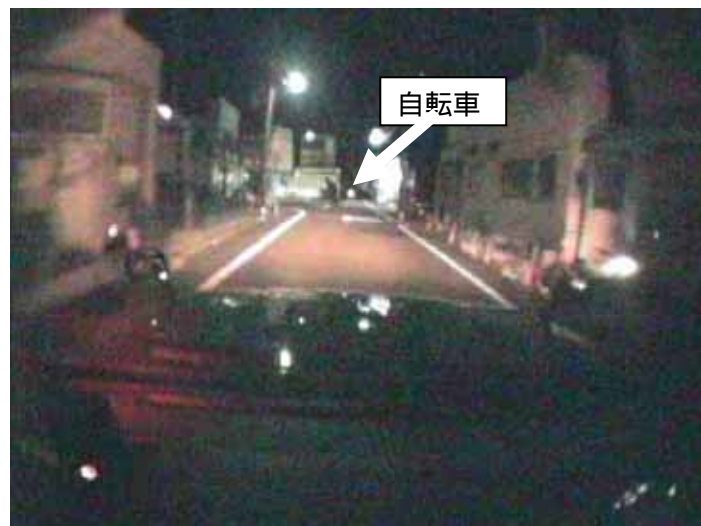
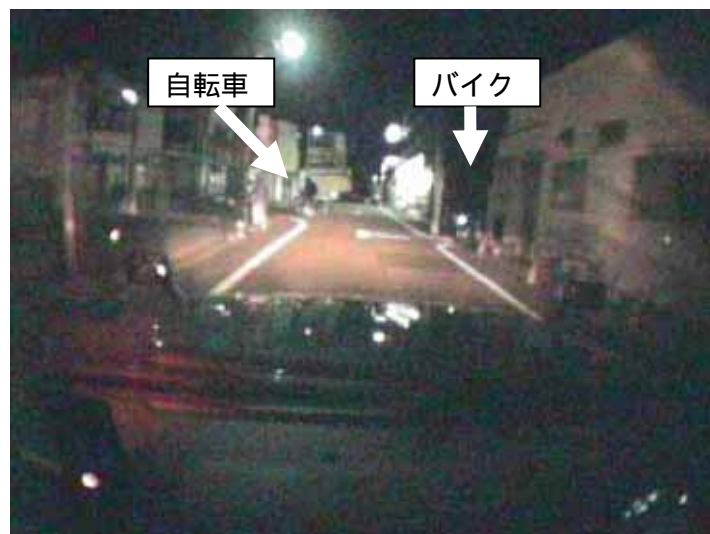
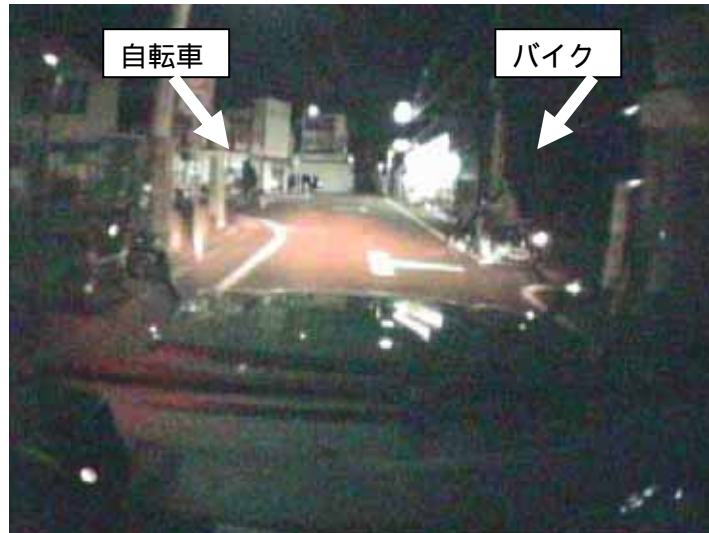
早朝(5時)の住宅街を走行中、新聞配達バイクが路地から出現し、急ブレーキをかけ、衝突を

免れた事例を示す。走行車速は 30km/h であったが、バイクが飛び出す寸前に自転車が同じ路地から飛び出し、道路を横断した。その自転車に注意が集中し、バイクの発見が遅れた可能性が高い。また、先に飛び出した自転車の影響で、ブレーキペダルを軽く踏んだ状態であったために発見が遅れたが、衝突には至らなかったと考えられる。

その時の映像を付図 2.11a) ~ 付図 2.11c) に示す。また、付図 2.12 にはその時の車速 (青色) 及び加速度 (赤色) の時系列データを示す。

付図 2.11a) 路地から自転車が飛び出し道路を横断

付図 2.11b) 右側の路地からバイクが頭を出す

付図 2.11c) 右側の路地からバイクが飛び出す

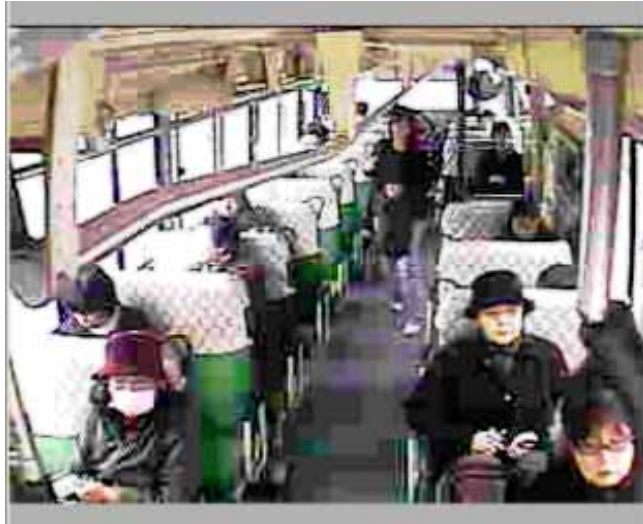
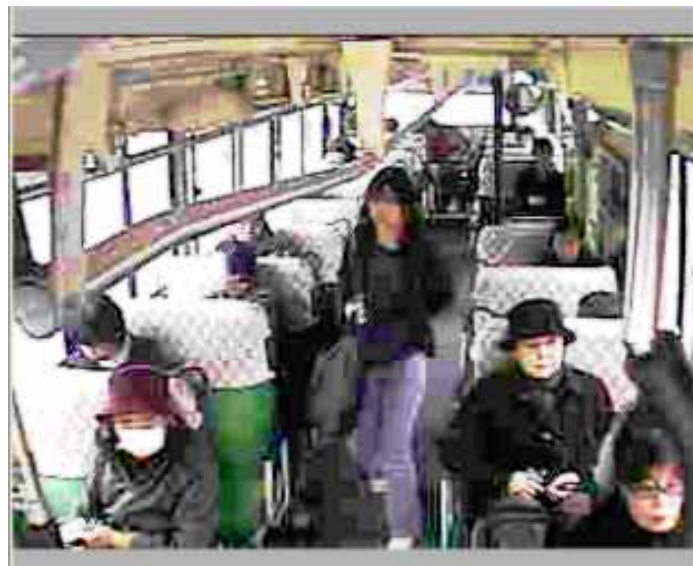
付図 2.13 a)及び付図 2.14 b)にその場面の映像を示す。付図 2.14 a)は減速中に、乗客が立ち上がったところであり、この時刻にトリガーがかかっている。その後、付図 2.14 b)では、急減速のために、立ち上がった乗客は前方に力を受け走るように移動している。また、付図 2.15 にその時の車速等の車両情報を示す。

付図 2.14 a) 減速中に乗客が立ち上がる

付図 2.14 b) 急減速により受ける力で前方に走るように移動している

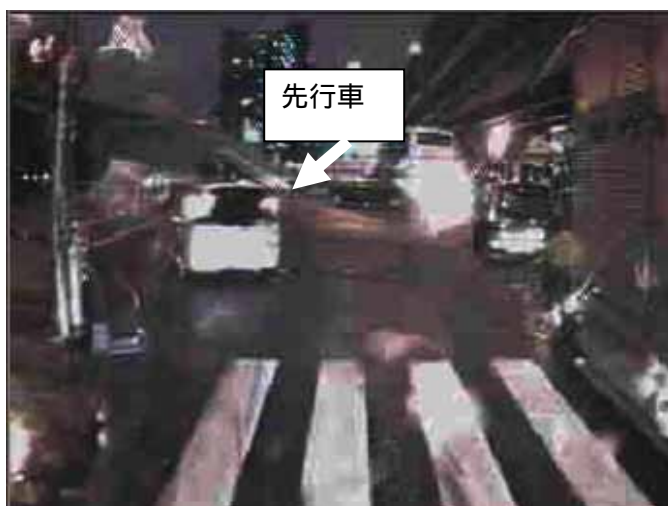
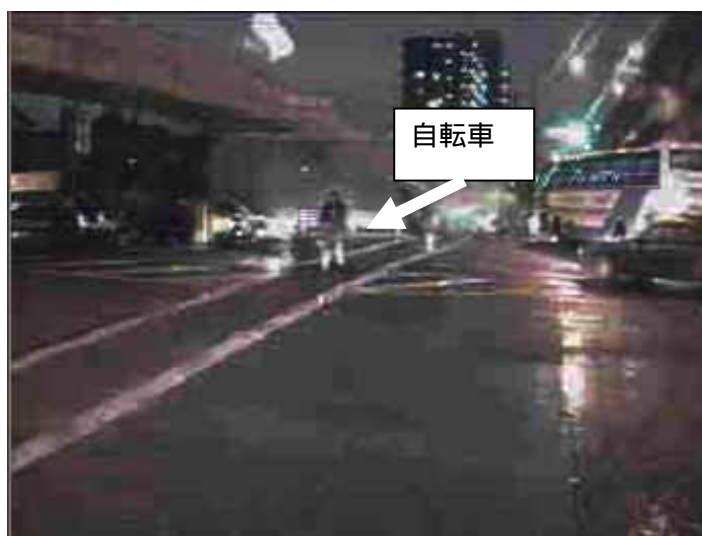
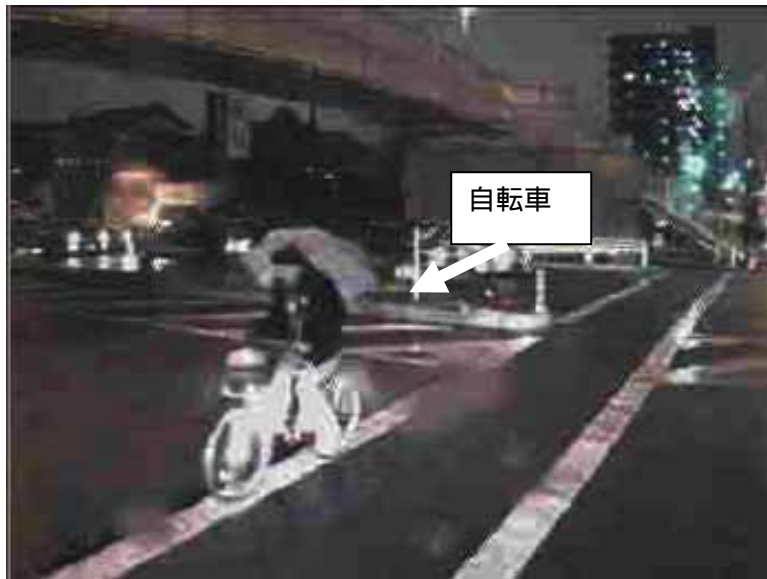
典型的なヒヤリハットの事例の場面を付図 2.16 a) ~ 付図 2.16 c)に示し、その時の車両データの時系列波形を付図 2.17 に示す。

この事例は、雨降りの夜間に、先行車に追従し、左折しようとした場面で、前方より横断歩道を走行する自転車を発見し、停止したものである。雨降りと夜間という、視界が悪い条件の中で、先行車に追従し、安全確認が疎かになった場面といえる。

付図 2.16 a) 先行車が左折

付図 2.16 b) 先行車が通過後、前方に自転車が現れる

付図 2.16 c) 横断歩道を渡る自転車が現れ、停止する

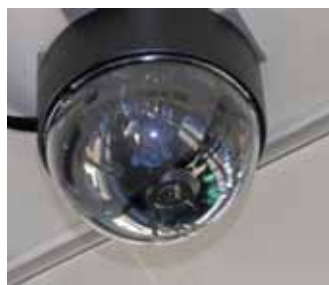
付図 5.3 魚眼カメラ

さらに、M 点においては付図 5.3 に示す魚眼カメラ (水平画角 170°) も使用した。

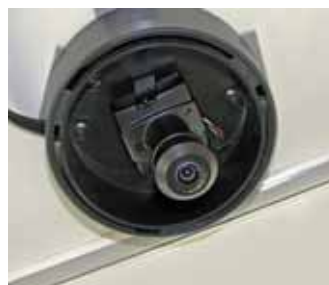
(カバーを外した状態)

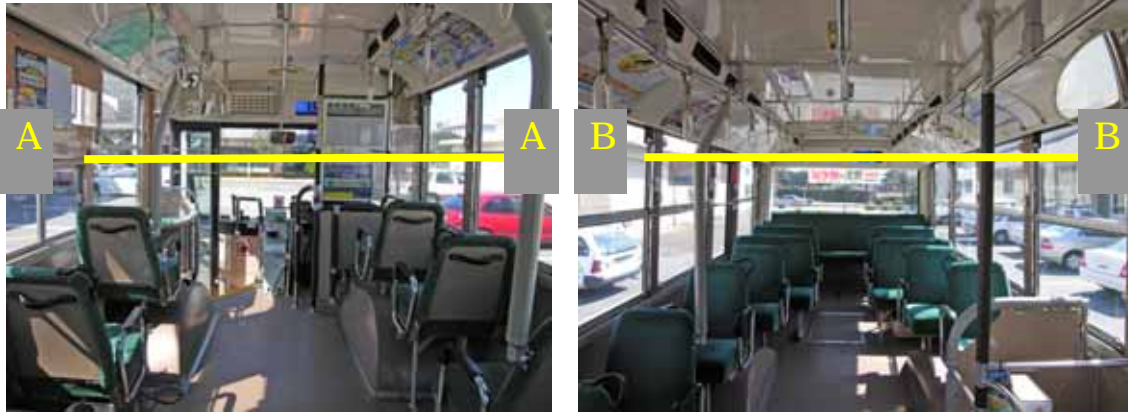
付図 5.4 視野の上限位置

撮影に当たっては、できるだけ画面を有効に使用するため、付図 5.4 に示すように、車内前方の撮影では最前列の座席に座った人の頭の位置に相当する AA の線を画面の上端に合わせ、車両後方の撮影では最後部座席に座った人の頭が入る BB の線に画面の上端を合わせた。

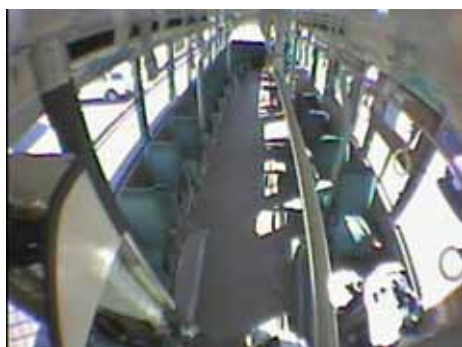
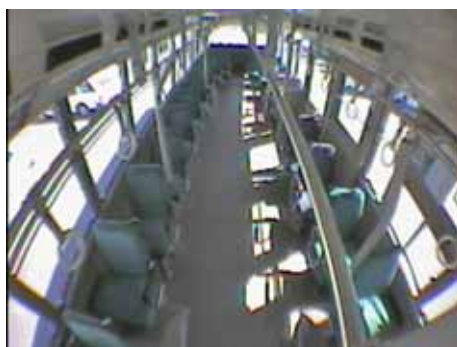
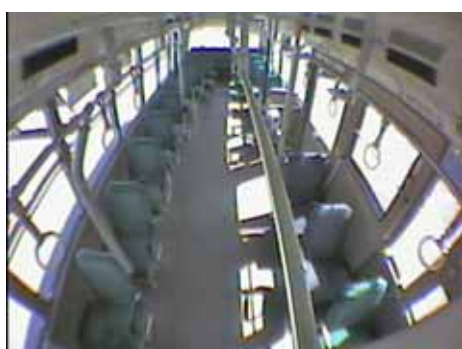
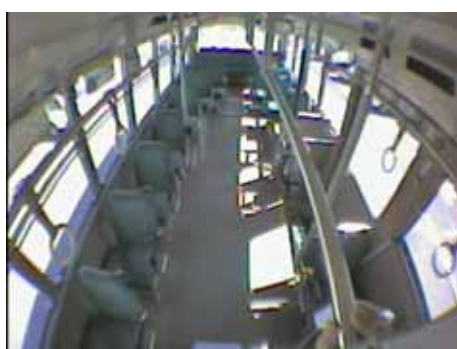
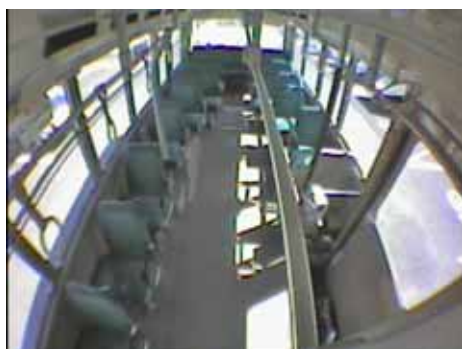
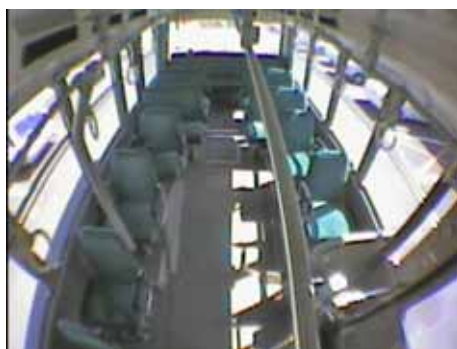
付図 5.5 A~J の位置で撮影したバス車内

車内の中心線に沿って設定した A~J の各点において撮影したカメラの映像を図 3.5 に示す。

これらの映像をもとに、各カメラ位置から撮影可能な範囲を図示すると付図 5.6 のようになり、付図 5.5 や付図 5.6 から以下のようなことがいえる。

超広角レンズ特有の歪があるが、それほどの違和感は感じられない。

しかし、例えば A の映像から最後席、J の映像から最前席を観察することはかなり厳しい。

A~J のいずれの位置からも車内の全座席を見通すことはできないが、A の位置を多少ずらすことにより、見通せる可能性がある。

中扉による挟み込み事故を捕らえるには、D 点から後方を撮影、または G 点から前方を撮影するのが良い。

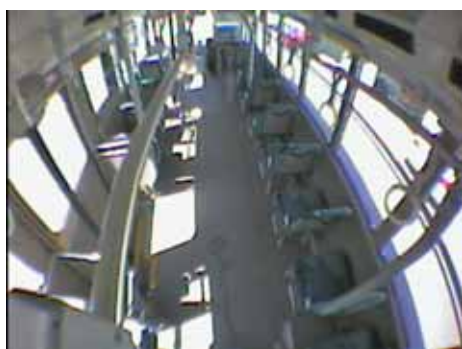
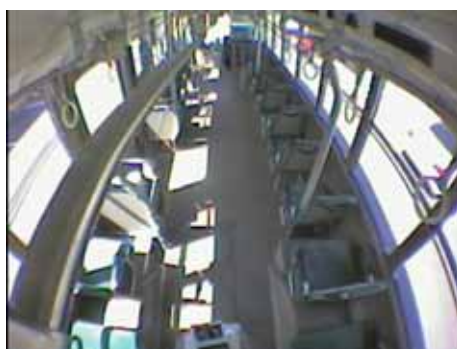
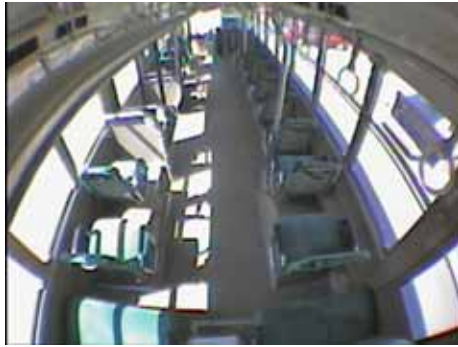
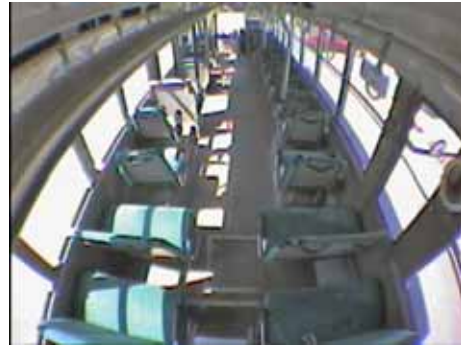
(G 点より前方)

(H 点より前方)

(I点より前方)

(J点より前方)

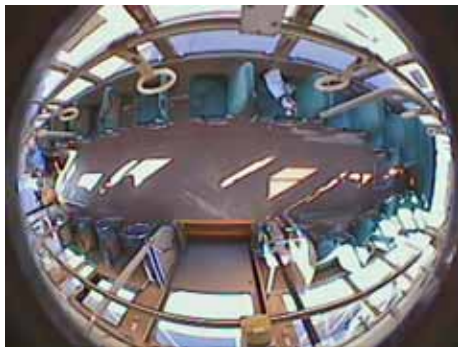
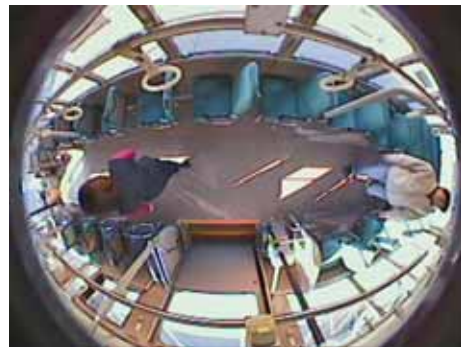
付図 5.8 M 点における魚眼カメラの映像

また、全車内を見渡すにはより広角のカメラを用いることも考えられる。そこで、水平画角が  $170^\circ$  のカメラをほぼ車両中央の M 点に取り付け、レンズを床の方向に向けて撮影した映像が付図 5.8 である。このレンズは、いわゆる魚眼レンズであり、ほぼ半球状の映像が撮影されるが、極めて盛大な歪が発生する。また、車両の最前部や最後部は付図 5.7 以上に小さく撮影されるため静止画では判別が難しいが、動画で見ると意外と容易に判別できた。

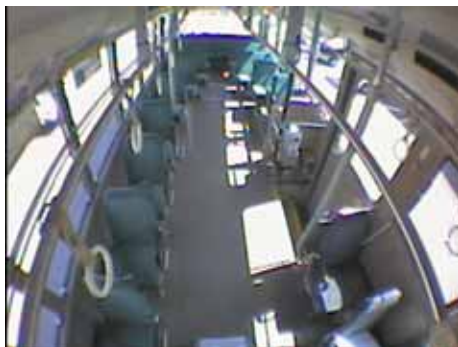
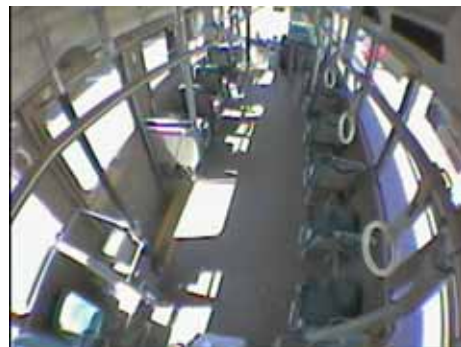
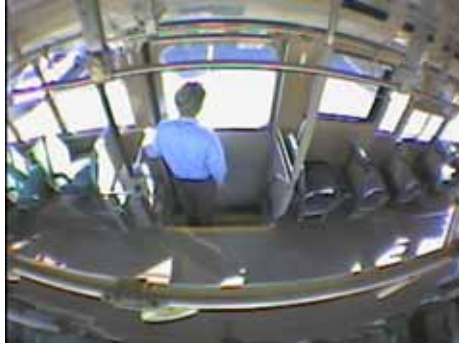
付図 5.9 L、K、P 点において撮影した映像

さらに、上記の結果を受け、L 点、K 点、P 点から中扉を大きく撮影した映像が付図 5.9 である。

この場合には、かなり鮮明な映像が得られ、また、最前席や最後席も大きく写るため確認は容易であるが、複数台のカメラが必要となる。また、L、K、Pのようにカメラが分散するため、取り扱いが面倒である。そこで、2台のカメラを背中合わせにして撮影することを想定して、Nの位置から車両前方と後方を撮影した結果が付図 5.10 である。

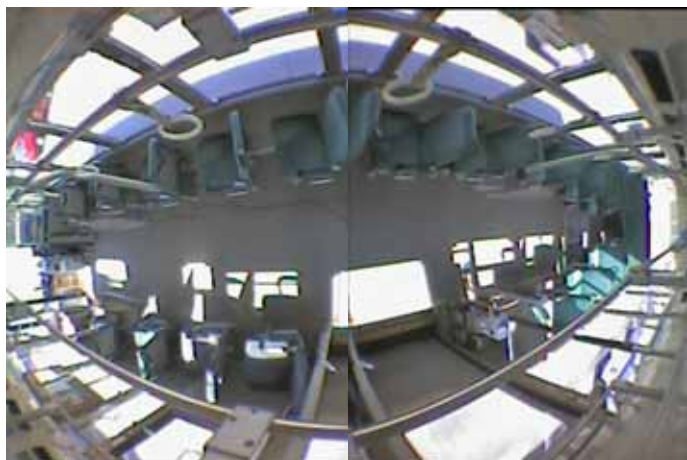
付図 5.11 付図 5.10 を背中合わせに加工した映像

ちなみに、この図を回転させて繋ぎ合せると付図 5.11 のようになり、ちょうど付図 5.8 に示した魚眼カメラと同様の映像が得られる。

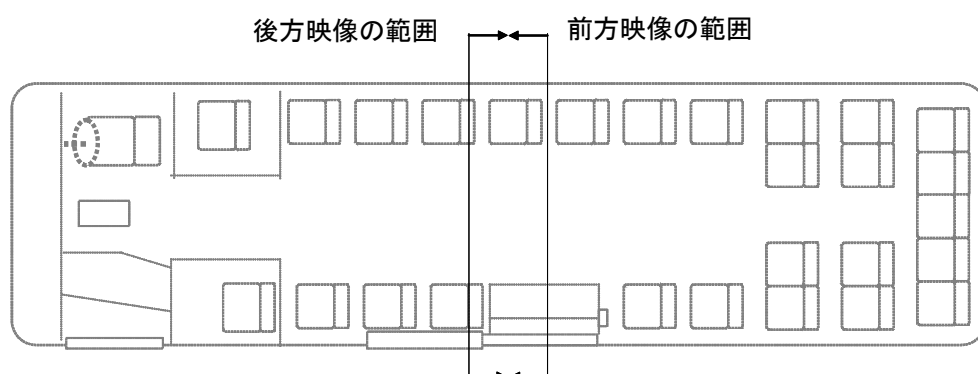
付図 5.12 付図 5.11 の映像に撮影されている範囲

なお、この映像に写っている範囲は付図 5.12 の通りであり、車内全域をカバーしている。

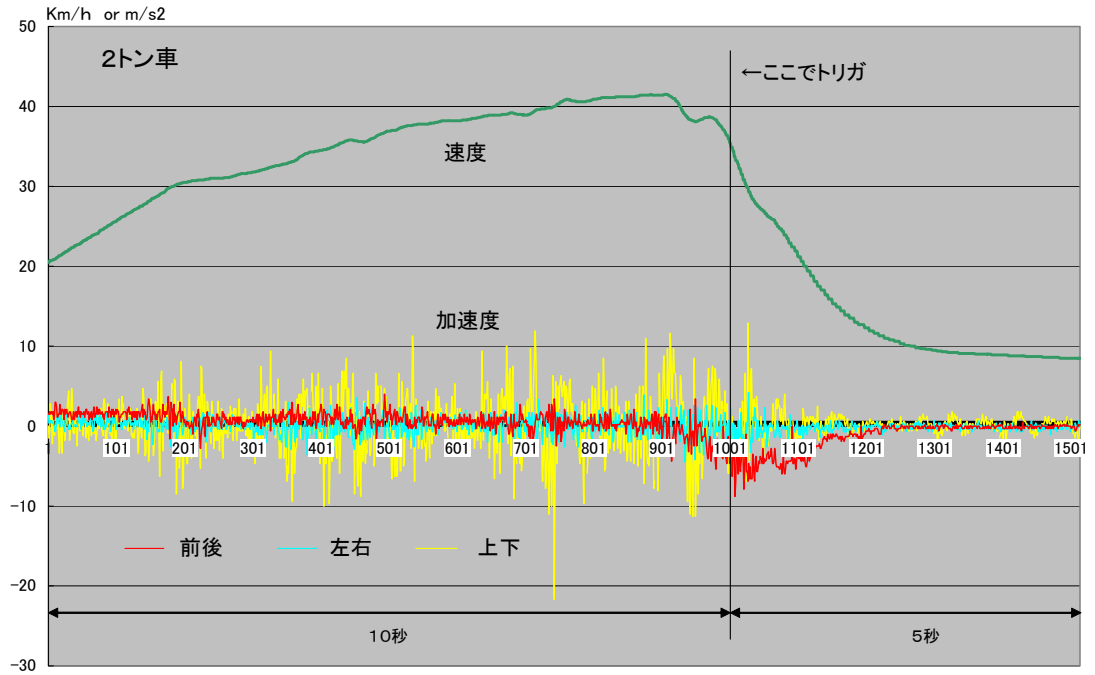
付図 6.2 意図したブレーキ時にトリガーがかかった例 ( 2 トン車 )

付図 6.2 は2トン車のドライブレコーダーデータであり、この場合はブレーキの時点でトリガーがかかっている。しかし、3回のうちの1回は付図 6.3 のように途中の凹凸部分の通過時にトリガーが発生した。また、4トン車の場合は、3回とも付図 6.4 のように凹凸部でトリガーが発生した。これらの図で、赤、青、黄で示した波形が加速度波形であり、凹凸部分を通過している範囲では黄色で示した上下方向の加速度が大きくなっている。ただし、この黄色の波形はトリガーには使われず、赤の前後方向の加速度と青の左右方向の加速度がトリガーの判定に使われる。付図 6.2 の場合はブレーキ時に前後加速度（赤）がマイナス方向に変化した時点でトリガーがかかっており、このような状態になっていれば問題はない。しかし、実際には付図 6.3 や付図 6.4 のように、途中の凹凸部の通過時に発生した前後（赤）左右（青）の加速度が、設定した閾値を超えてトリガーがかかる場合が多い。
