# 事業用自動車事故調査報告書 概要

## ～中型トラックの追突事故～

(広島県東広島市)

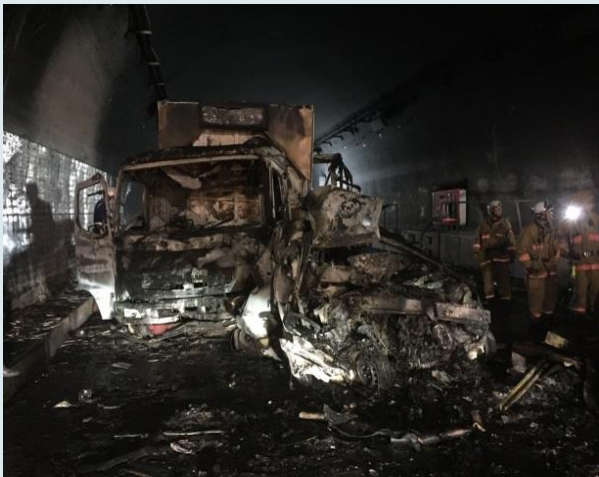
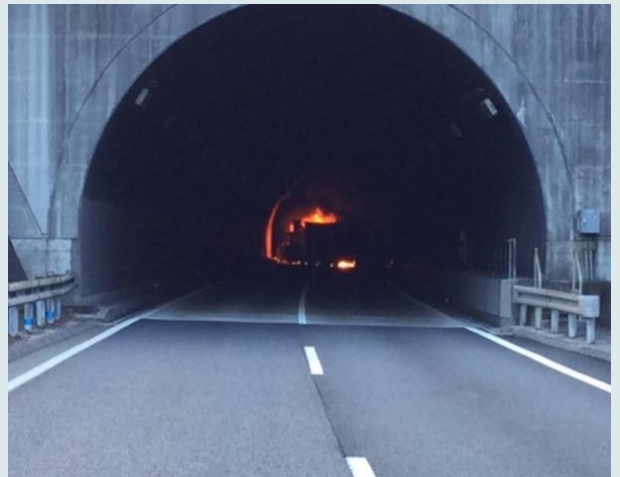
平成28年3月17日7時26分頃、広島県東広島市の山陽自動車道下り線八本松トンネルにおいて、引越荷物約2,000kgを積載した中型トラックが片側2車線の第1通行帯を走行中、渋滞で停止中の車列に追突し、合計12台の車両が関係する多重追突事故が発生するとともに、この中型トラックを含む5台の車両に火災が発生した。

この事故により、関係した相手車両の運転者2名が死亡し、相手車両の運転者3名及び同乗者1名の計4名が軽傷を負った。
