# 事業用自動車事故調査報告書

大型トラックの追突事故（静岡県焼津市）

平成30年6月4日

調査番号 : 1666204  
車 両 : トラック (大型)  
事故の種類 : 追突事故  
発生日時 : 平成 28 年 8 月 28 日 22 時 13 分頃  
発生場所 : 静岡県焼津市 東名高速道路

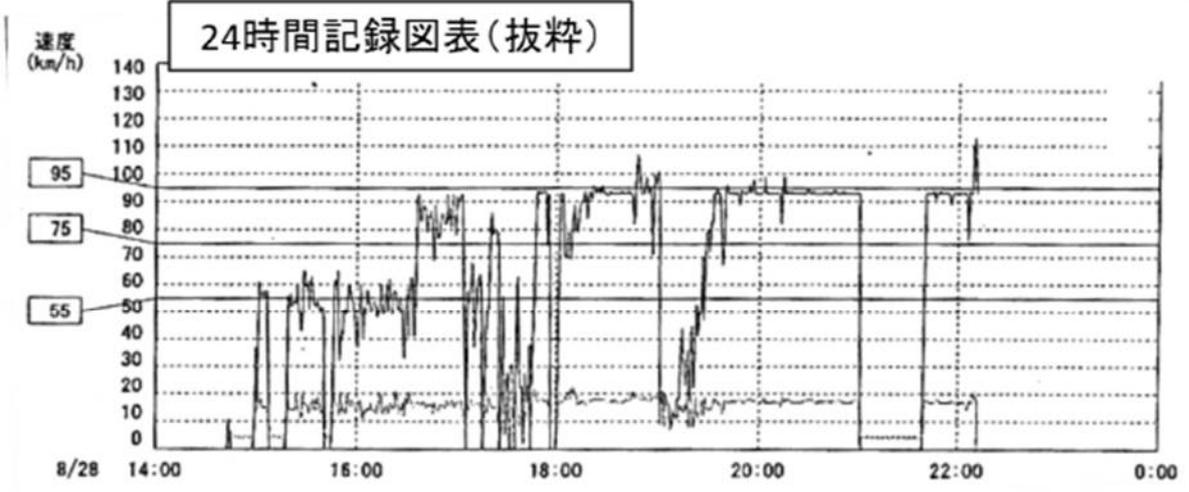
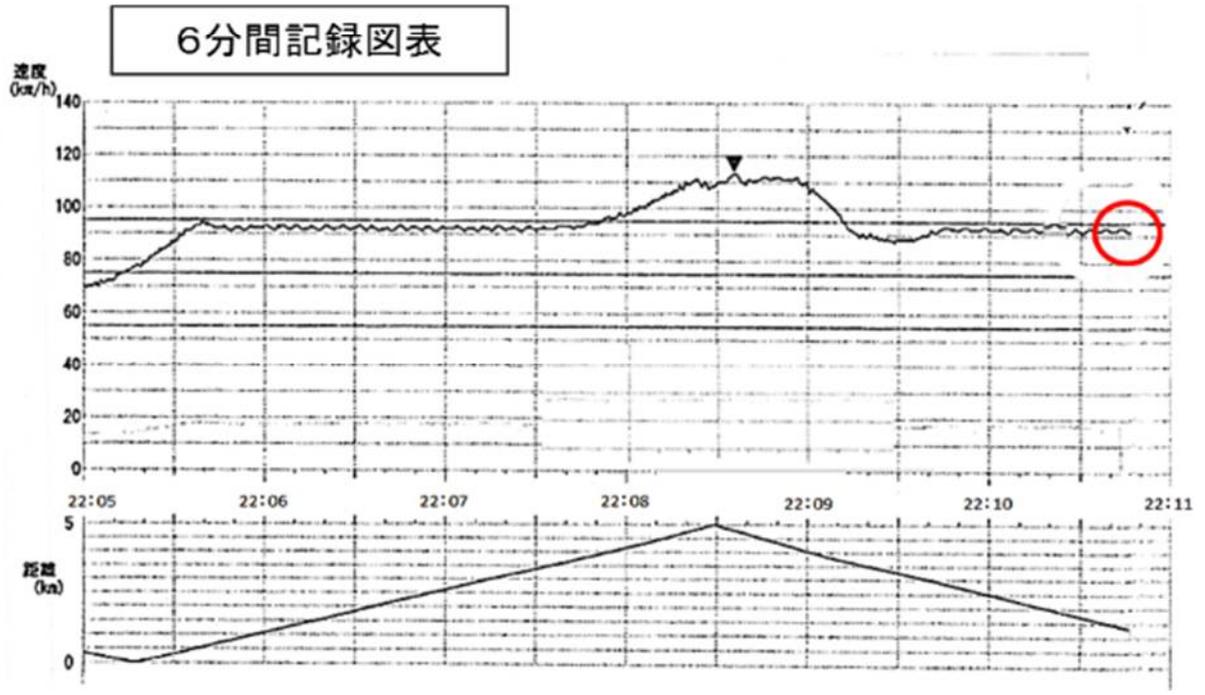
図2 事故当日の運行記録計の記録 (○は事故発生付近を示す。)

- 21 時頃に停止し、約 40 分間停車しているが、その前は 5 時間を超えて連続走行している。
- 21 時 40 分頃に走行を再開し、一時的に 110km/h 程度までの走行があるほか、ほぼ 90km/h 台の速度で走行を続けている。
- 22 時 10 分過ぎに、約 90 km/h の速度から記録の線が急に途切れて消えており、停止までの速度低下の状況は記録されていない。このような波形は、激しい衝突などによって記録装置が急激に破壊されて記録が失われた場合等に見られることがあり、この記録の途切れた位置が事故発生を示すと考えられる。

なお、6 分間記録図表でも、同じ時刻に記録が途切れて消えており、その直前の約 1 分間はほぼ 90 km/h の定速度で走行している。

また、2.1.2 に記述したように、運行記録計の記録によると、当該車両は、事故当日の 21 時 40 分頃に走行を再開してから事故発生時まで、ほぼ 90km/h 台の速度で走行しており、事故発生のはじめからは約 90km/h の定速度で走行して、そのまま、相手車両に追突したものと考えられる。記録波形に衝突前の減速は認められず、当該車両は、ブレーキによる制動がほとんどされない状態で路側帯に停止している相手車両に追突したものと考えられる。

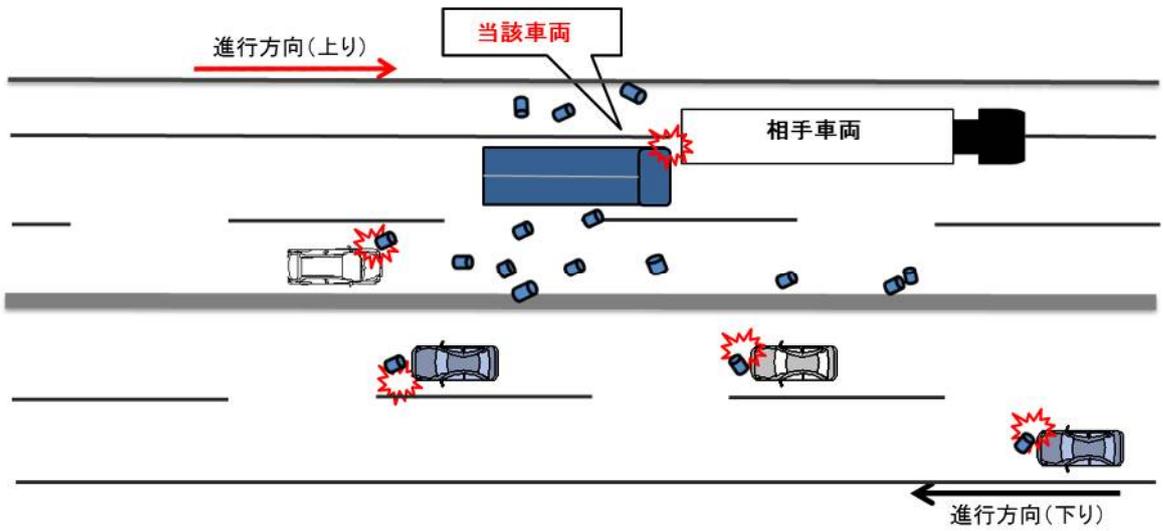
参考図 2 - 1 事故地点見取図

- ・当該車両の初度登録年は、自動車検査証によると平成25年であり、事故当時の総走行距離は運行記録計の記録によると324,652kmであった。
- ・当該車両にはドライブレコーダーが装着されていたが、本事故により記録カードは破損した。
- ・衝突後の当該車両については、キャビン部が車体から外れて前方に倒れ込んでいた。また、フロントバンパーの左端付近が大きく変形し、後方の左フロントサスペンションも損傷して、左前輪は外側に開き大きく後退していた（写真1-1、1-2及び2参照）。
- ・荷台については、前面及び左側面のパネル板が損傷していた。積載していたドラム缶のうち40本が落下し、高速道路の上りと下りの車線に散乱して、上りの第2通行帯で1台、下りの第1通行帯で1台、第2通行帯で2台の乗用車と接触したほか、一部のドラム缶が破損し潤滑油約1,000リットルが路面に広がった（写真3、参考図2-1参照）。

2.3.1 に記述したように、追突後の当該車両は、キャビン部が車体から外れて前方に倒れ込んでおり、また、フロントバンパーは、左端付近が大きく変形し、左フロントサスペンションまで損傷し、左前輪は外側に開き大きく後退している。これらの損傷状況からは、当該車両の前面下部フロントバンパーの左端部付近が、相手車両の右後端部と激しく衝突したことが推定される。また、この衝突で、当該車両が急減速して停止し、積載されていたドラム缶に大きな慣性力が働いたため、その一部が荷台のフロントパネル部及び左サイドパネル部を突き破って車外に飛び出し、キャビン部は、後端の固定具が外れて前方向に回転するように倒れ込んだものと考えられる。衝突が車両左側のオフセット衝突であったため、飛び出したドラム缶の一部が当該車両の右側の第 2 通行帯及び対向車線にまで達したものと考えられる(写真 1-1、1-2、2 及び 3 並びに参考図 2-1 参照)。

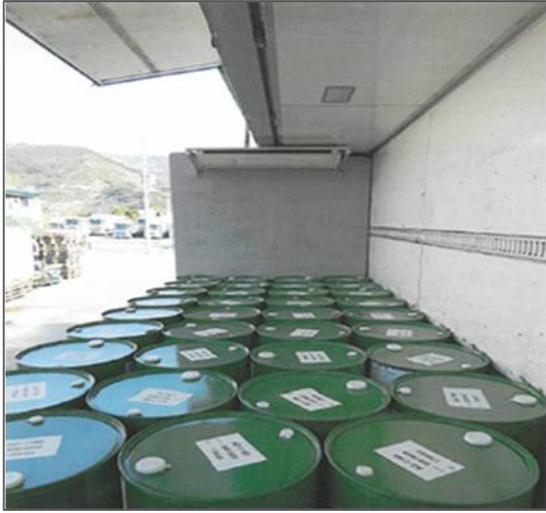
写真4 ドラム缶積載状況  
(当該事業者の同型車両での再現例)

- ・事故3日前の17時頃、関東方面から和歌山県紀の川市までの貨物運送の途中に、当該事業者の役員でもある営業所（和歌山県有田郡有田川町所在。以下「当該営業所」という。）の運行管理者（以下「運行管理者A」という。）から電話があり、ドラム缶を運送する次の依頼があるので、翌朝和歌山県海南市へ向かうよう指示された。この日は紀の川市で運行を終了し、休息した。
- ・翌朝（事故前々日）、6時10分頃に持参のアルコール検知器により酒気帯びの有無の確認を行い、当該車両の日常点検を実施した後、運行管理者Aに電話し、始業点呼を受けた。その後、6時15分頃に、荷積みのため海南市に向け出発した。
- ・海南市の石油精製工場に9時30分頃に到着し、当該事業者から同工場に派遣されている作業員1名と一緒に、フォークリフトを使い潤滑油の入ったドラム缶51本を積載した。ドラム缶は当該車両の荷台に、注入口が上方になるよう立てて積載した（写真4参照）。
- ・同工場を10時20分頃出発し、当該営業所に11時00分頃帰庫した。帰庫後、当該営業所の別の運行管理者（以下「運行管理者B」という。）から対面で終業点呼を受けた。
- ・事故前日は休日であった。

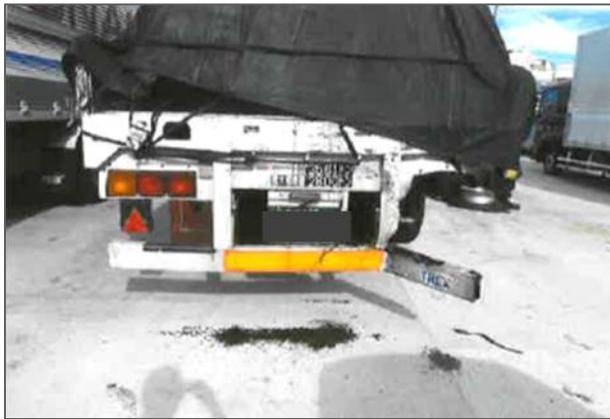
写真5-1 相手車両

- ・相手車両の運転者は、製材品を積載し走行していたところ、トラクタ部のトランスミッションが故障したことで車両を左側に寄せて停車した。
- ・同運転者は、ハザードランプを点滅させて降車し、路側帯で停車していることを道路管理者に通報しようとしていた。あわせて、同車両後方に三角停止表示板を置こうとして、車両の前方で、後続する車列が途切れるのを待っていたところで本事故が発生した。
- ・同運転者は、車両前方へ退避していたため負傷しなかった。
- ・当該車両に追突されたことで、セミトレーラ部の後面右側部分が損傷した（写真5-1及び5-2参照）。
- ・相手車両については、平成28年8月18日に12ヵ月定期点検を行っており、あわせてトランスミッションオイルを交換している。
- ・同車両については、東名高速道路の特殊車両通行許可を道路管理者から受けていた。

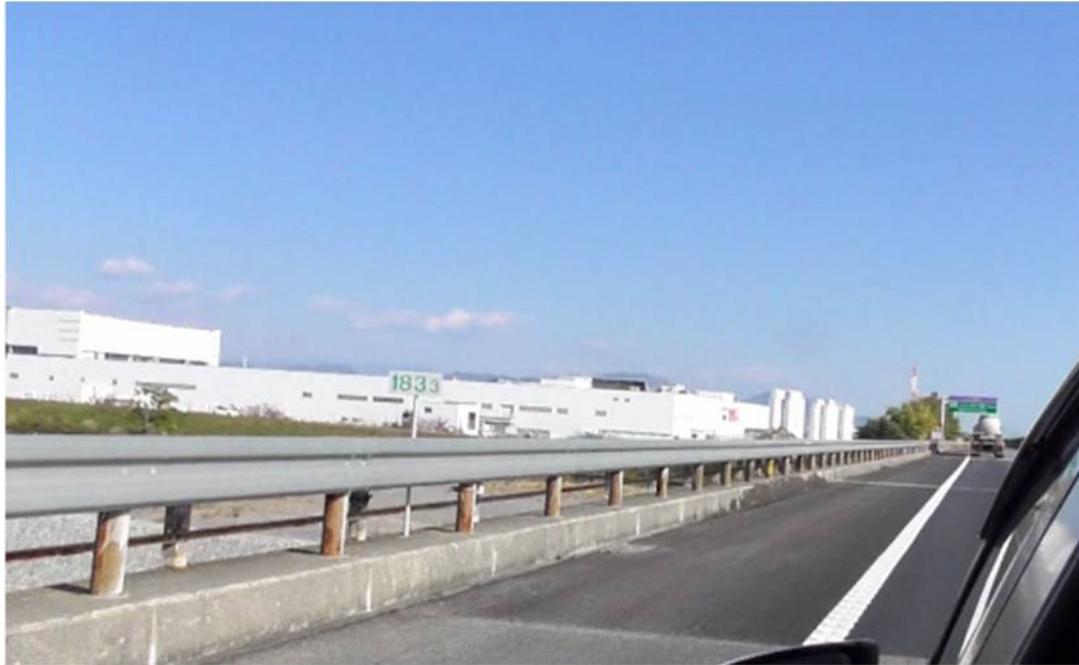
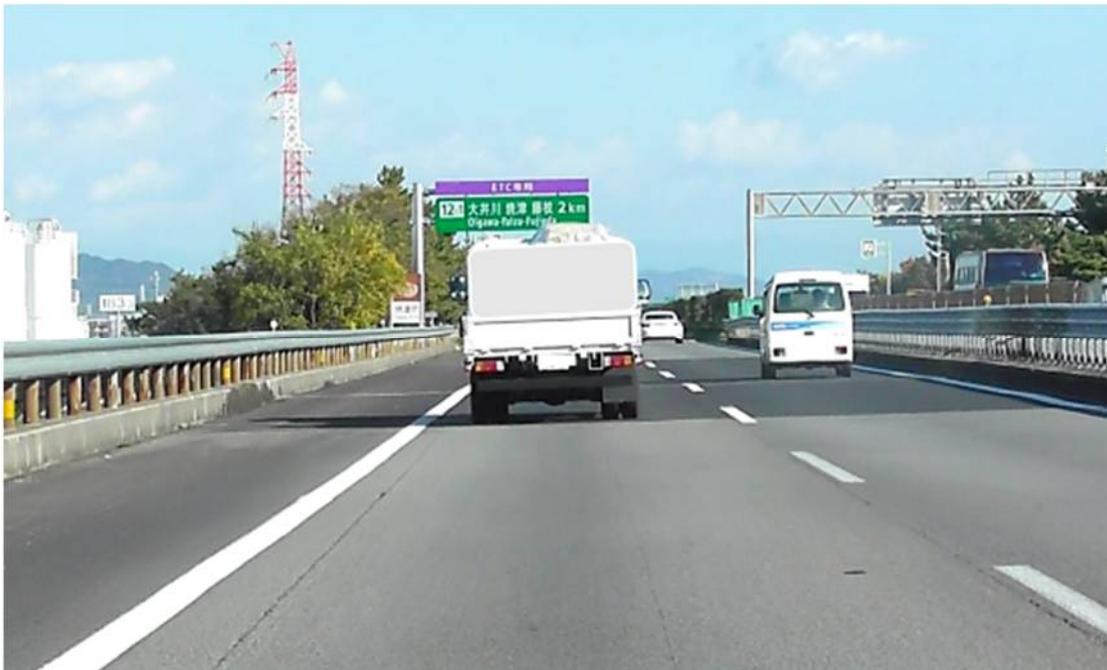
写真 6 - 1 事故地点付近（橋上の直線道路）

- ・事故地点は、東名高速道路（上り）183.3キロポスト付近の吉田IC・焼津IC間の大井川に架かる大井川橋で、片側2車線のアスファルト舗装された平坦な直線道路である。
- ・事故地点付近の道路の幅員は、第1通行帯が3.6m、第2通行帯が3.8mで、通行帯の左側に幅2.9mの路側帯がある。
- ・事故地点付近の道路の最高速度は法定速度（大型トラックは80km/h）である。
- ・本事故により、事故発生時から約20時間、東名高速道路（上り）の吉田ICから焼津ICの間が通行止めとなった。
