## 大型トラックの踏切事故(横浜市神奈川区)

## 【事故概要】

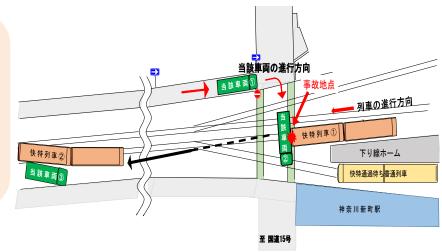
・概要:大型トラックが、<u>踏切遮断機が下りている踏切道を通過中、列車と衝突</u>し、大型

トラックが大破(一部焼損)、列車の一部が脱線。

この事故により、大型トラックの運転者が死亡、列車の乗客15名が重傷、列車

の運転士、車掌及び乗客60名が軽傷を負った。

- ・**必要な数の運行管理者等の選任**を行い、いかなる運行の状況にも対応できる運行管理 体制を構築。
- ・道に迷ってしまったとき等は、**運行管理者等へ連絡・相談**するなど、 **緊急時対応の教育**を行う。
- ・運転者の運転経験、技量、運行する車両等を考慮した、安全な運行が確保できる運行経路の作成。また、定期的に運行経路の道路状況等を確認し、安全な運行が困難な場合には運行経路の見直し。
- ・始業点呼時に**道路情報等を踏まえた安全な運行経路を指示**するなど、<u>点呼を確実に実施</u>。
- ・<u>踏切道通過中に踏切警報機及び踏切遮断機が作動した場合には、速やかに踏切から退出</u>。 また、運行不能となった場合には、列車に対する適切な防護措置を実施。
