大型乗合バスの追突事故（浜松市浜北区）

【事故概要】

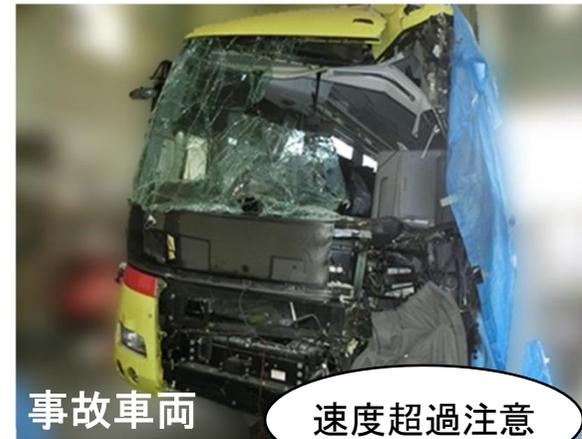
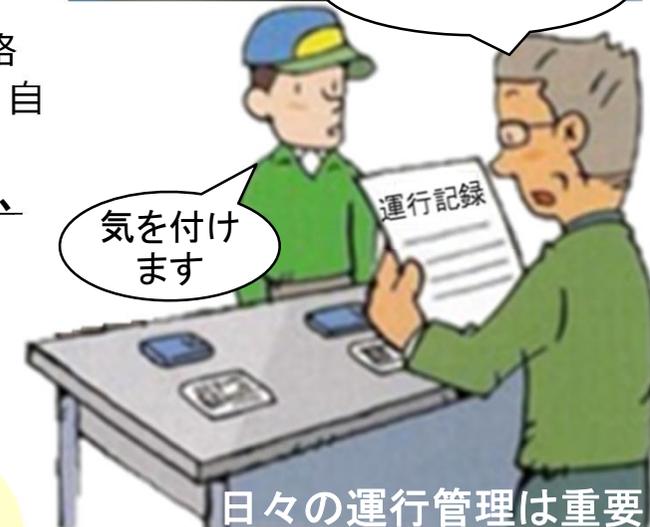
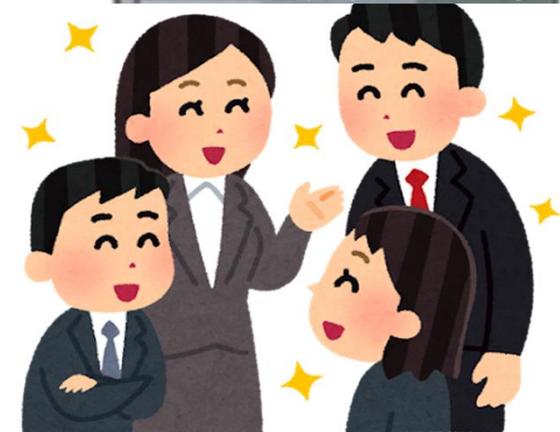
- 日時：令和4年12月4日 5時53分頃
- 概要：福岡・東京間を2名乗務で運行する大型乗合バスが、乗客17名を乗せて新東名高速道路の第3車線を走行中、同車両通行帯を左方にそれ、第2車両通行帯を走行していた大型トラックに追突した。この事故により、大型乗合バスの運転者及び乗客6名が軽傷を負ったほか、大型トラックの運転者が軽傷を負った。

- 運転者
 - ・ 運行途中に腹痛を発症し、計画にないパーキングエリアで約21分間停車したため、事故発生時、道路工事により50km/hに最高速度規制されていて道路を、遅れを取戻すため約120km/hで走行し、自車車両通行帯をそれて追突した。
 - ・ 腹痛発症時に運行管理者に連絡することなく、気兼ねから同乗の先輩運転者に相談することもなく、自らの判断で運転を継続した。
- 事業者・運行管理者
 - ・ 服務規程への記載のみで、体調不良時の具体的な対応方法が明確に示されていないかった。
 - ・ 運行の遅れを取戻すためと思われる速度超過が常態化していたものの是正されていないかった。

- 適切な運行管理
 - ・ 日頃のコミュニケーションを密にし、乗務員の健康状態の把握に努めること。
 - ・ 突発的な遅れが生じた場合、定時運行を確保するために安全を犠牲にすることがないように、運転者に適切な指示を行うこと。
 - ・ 日々の運行記録を確認し、速度超過等の違反が繰返されることのないよう指示すること。
- 適切な指導監督
 - ・ 体調不良時に、運転者が躊躇することなく対応できるようにマニュアル等を準備し、日頃から運転者に理解させること。
 - ・ 2名乗務の運行においては、先輩と後輩のような権威勾配が障害となることがないように、職場のコミュニケーションスキルの向上に取り組むこと。
