# 大型トラックの衝突事故

## 事故概要

令和6年 5月6日 16時15分ごろ 群馬県伊勢崎市

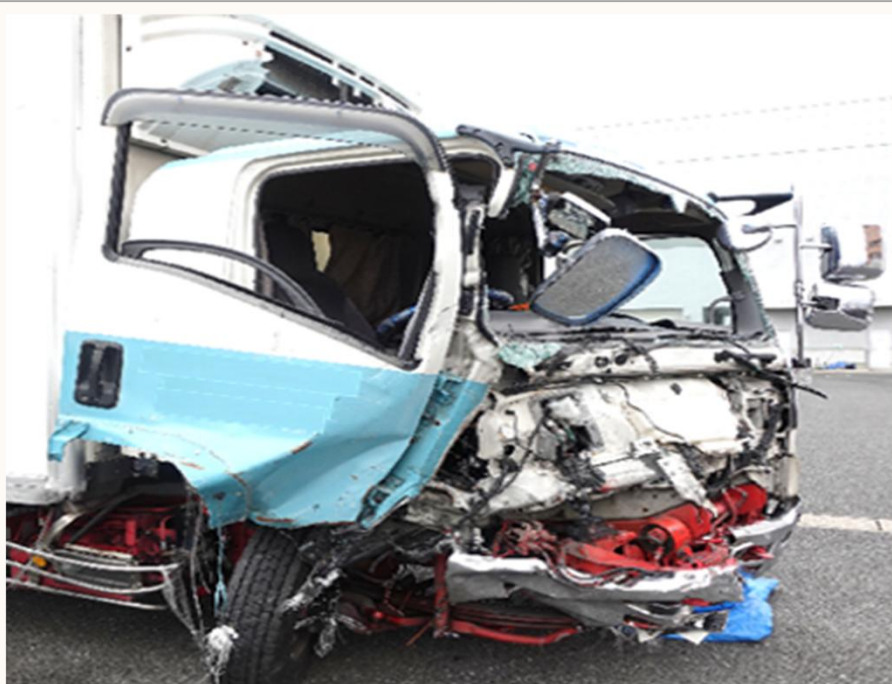
事故車両

事故直前、アルコールの影響により感情のコントロールができず、急に前方に割り込んだ車両に憤慨し、事故地点交差点を右折する別車両を割り込み車両と誤認し、90km/hを超える高速でハンドルを右に操作したことで、車両の制御を失い、中央分離帯に接触し、乗り越えた。

始業点呼時のアルコール検査で検出されないように、始業点呼後に飲酒をしたと推定される。事故前にも常習的に飲酒運転を繰り返していたと考えられ、法令遵守の意識が低い状態であった。

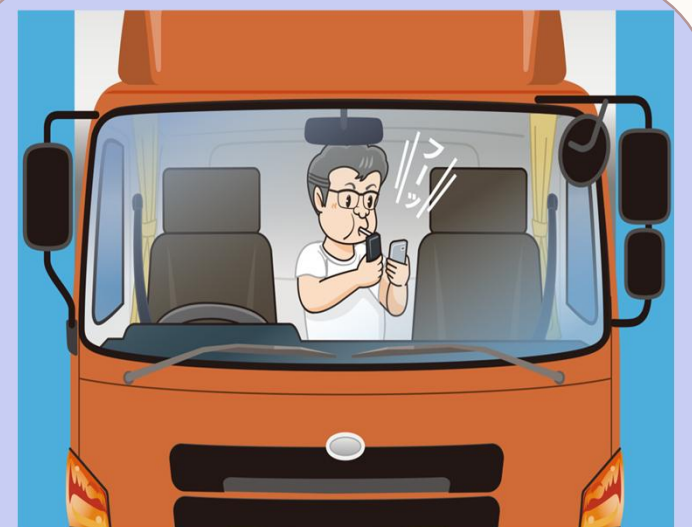
携帯型アルコール検知器を使用した確認を徹底化する

- ☆ 事業者の飲酒運転根絶の決意と姿勢を示し、飲酒運転をしない・させない企業風土を構築する。
- ☆ 「**自動車運送事業者における飲酒運転防止マニュアル※1**」を活用し、正確な情報を理解し浸透させる。
- ☆ 重大な死亡事故につながる飲酒運転の危険性を、事故事例や統計データを使用して理解させる。
- ☆ 運行途中での長時間の休憩取得後等には、携帯型アルコール検知器を使用した確認を行う。
- ☆ 「**アルコール使用障害スクリーニングテスト(AUDIT)※2**」等のアルコール依存症スクリーニング検査による飲酒習慣の確認を行う。
