# 事業用自動車事故調査報告書

大型トラックの衝突事故（群馬県伊勢崎市）

調査番号 : 2446101  
事業者 : 両毛運輸株式会社  
本社所在地 : 群馬県前橋市  
車 両 : 大型トラック  
事故の種類 : 衝突事故  
発生日時 : 令和6年5月6日 16時15分頃  
発生場所 : 群馬県伊勢崎市 国道17号上武道路

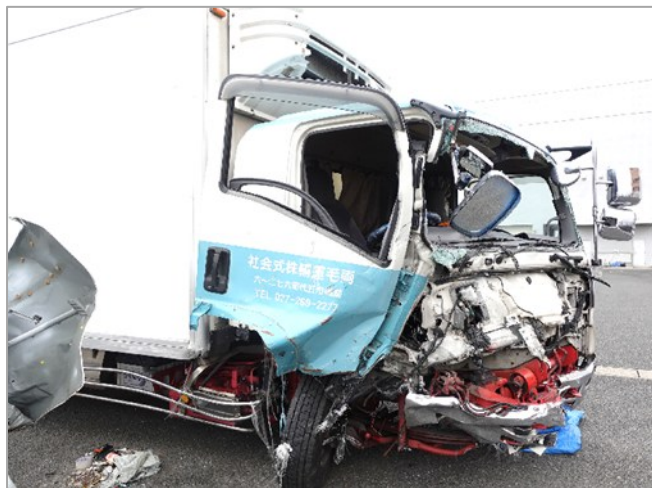
写真 1 当該車両前部右側

- ・自動車検査証によると、初度登録年は平成22年であり、事故時の総走行距離は795,292kmであった。
- ・衝突被害軽減ブレーキ等の運転支援装置は装備されていない。
- ・事故により車両前面部を大きく破損しており、また、車両左側面部中央の巻込防止装置及び燃料タンク付近にも損傷がみられる（写真1～3参照）。
- ・前輪は大きく右に転舵されており、右前輪は左前輪よりさらに大きく転舵され、通常の操舵角以上に転向している（写真4参照）。

中央分離帯縁石へ約90km/h での接触により当該車両は激しく揺動しており、当該運転者による制動操作ができる状況であったか、また行われていたかは不明であるが、衝突直前の速度は約71km/h であり、約60km/h で走行していた相手車両1 と正面衝突することで、当該車両の前部が激しく損傷したものと推定される（写真1、2 参照）。また、車両左側面中央部には相手車両2 が衝突したと思われる損傷が確認されており、相手車両1 を押しながら斜めに対向車線の第1 車両通行帯を走行中に相手車両2 が当該車両左側面に衝突したものと考えられる（写真3、参考図1 参照）。

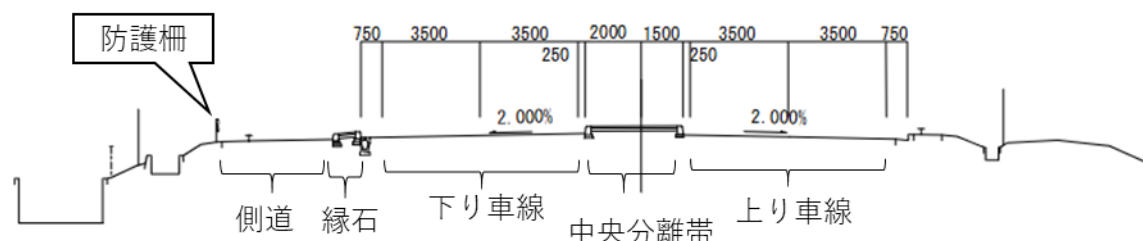
図 7 事故地点付近道路断面図

- ・事故地点の道路と側道の境界は、高さは約 0.2m、幅は約 0.95mの縁石で仕切られている。また、側道の外側に防護柵が設置されている（図 7 参照）。

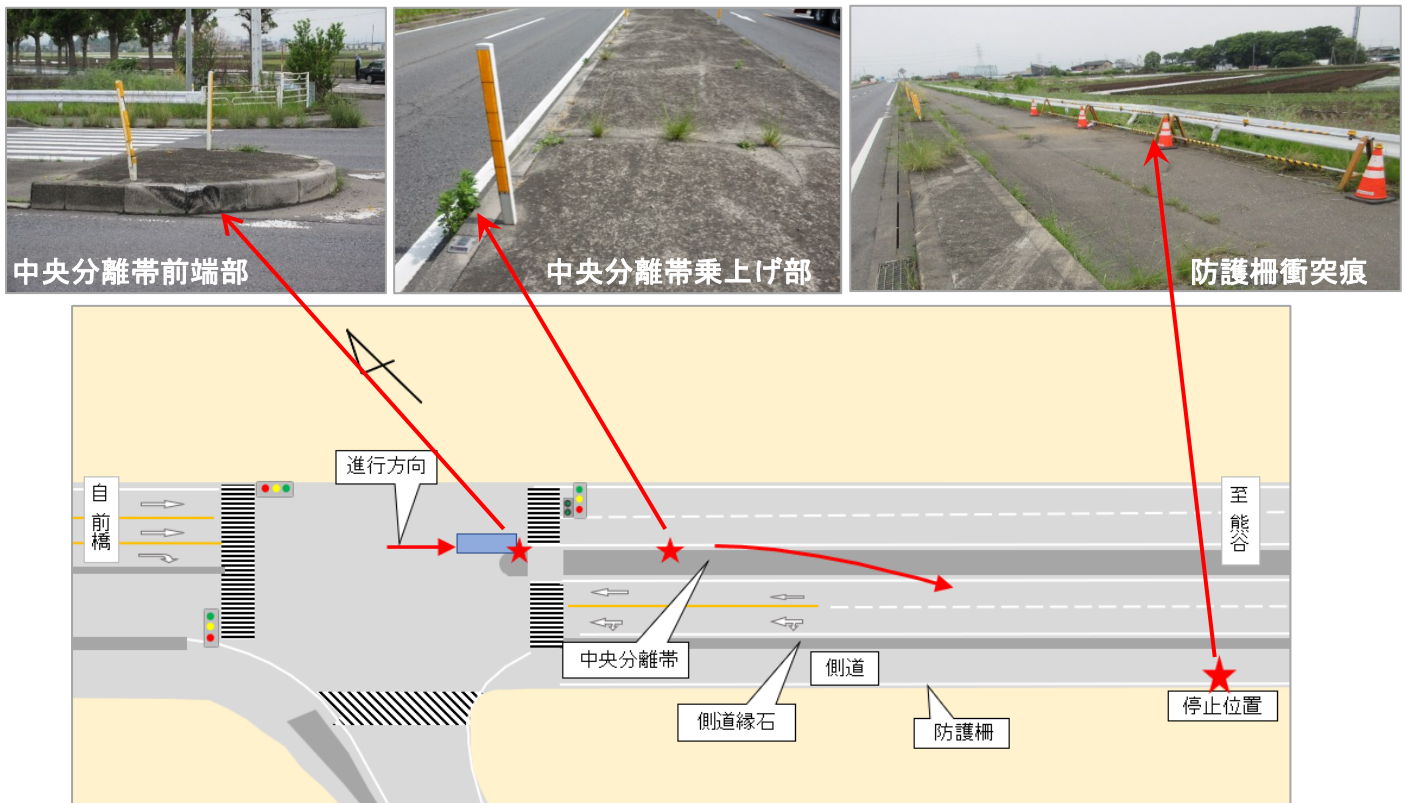
図8 事故地点状況図

- ・事故地点の概略図を図 8 に示す。
- ・交差点中央分離帯の前端部に接触痕が確認され、約 20m進んだ先の中央分離帯に乗り上げ痕があり、その先の中央分離帯上にはタイヤ痕が確認された。
- ・中央分離帯前端部から約 85m先の側道外側の防護柵に衝突の痕跡が確認された。
- ・中央分離帯の縁石高さは約 0.25m、側道との境界の縁石高さは約 0.2mである（写真 5－1、5－2 参照）。
