平成 25 年度
国土交通省 受託調査

「エンジン停止走行」に繋がるおそれがある
事象に関する調査

独立行政法人 交通安全環境研究所

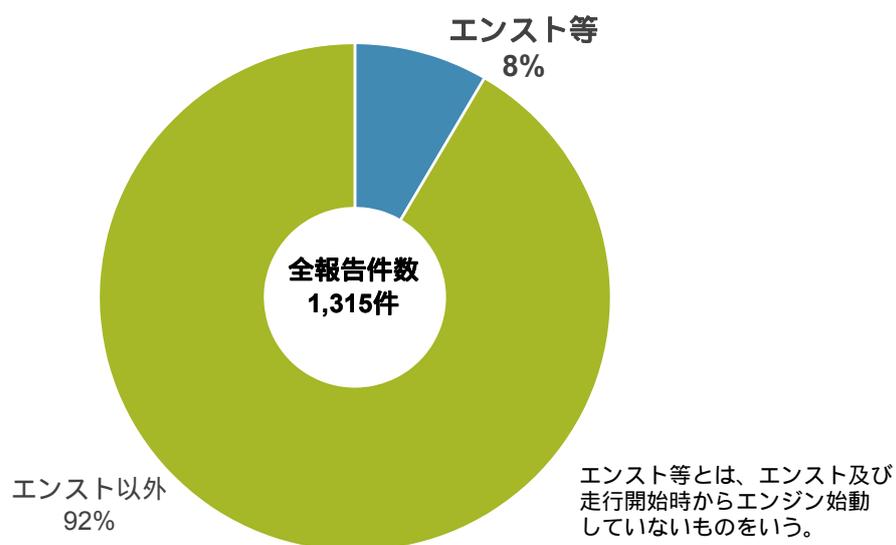
ブレーキ倍力装置又はパワーステアリングに異常があったと報告があったものは、図 6-1 に示すように 1,315 件あり、その原因はエンスト等（エンスト及び走行開始時からエンジン始動していないもの）によるもの 111 件（8%）、エンスト以外のもの 1,204 件（92%）である。

図 6-1 ブレーキ倍力装置、パワーステアリング失陥のエンジン停止走行の起因割合

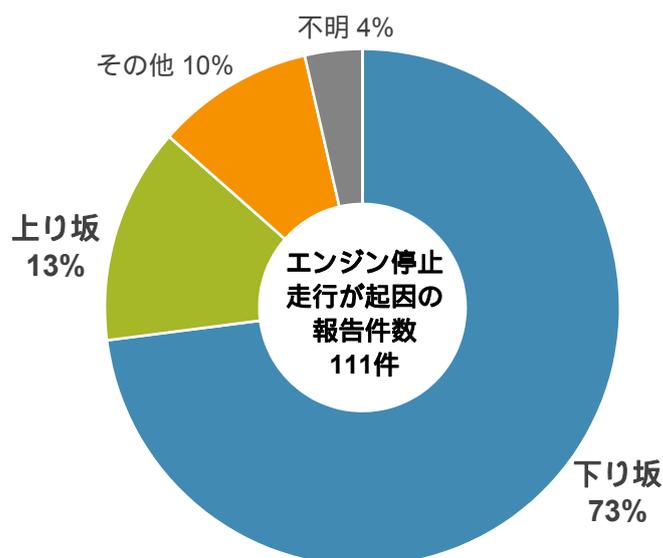
エンジン停止走行が起因の事例（111件）におけるブレーキ倍力装置、パワーステアリング失陥の発生場所は、図 6-2 に示すように、下り坂 73%（81 件）上り坂 13%（15 件）、その他 10%（11 件）、不明 4%（4 件）であり下り坂での発生が多い。具体的状況としては、下り坂途中で駐車後の降坂時、下り坂上方にある駐車場からの出庫後の降坂時、下り坂で一旦後退後に前進する際、下り坂で対向車に道を譲るため一旦停止後の降坂時などに多く報告されている。

図 6-2 ブレーキ倍力装置、パワーステアリング失陥の発生場所（割合）

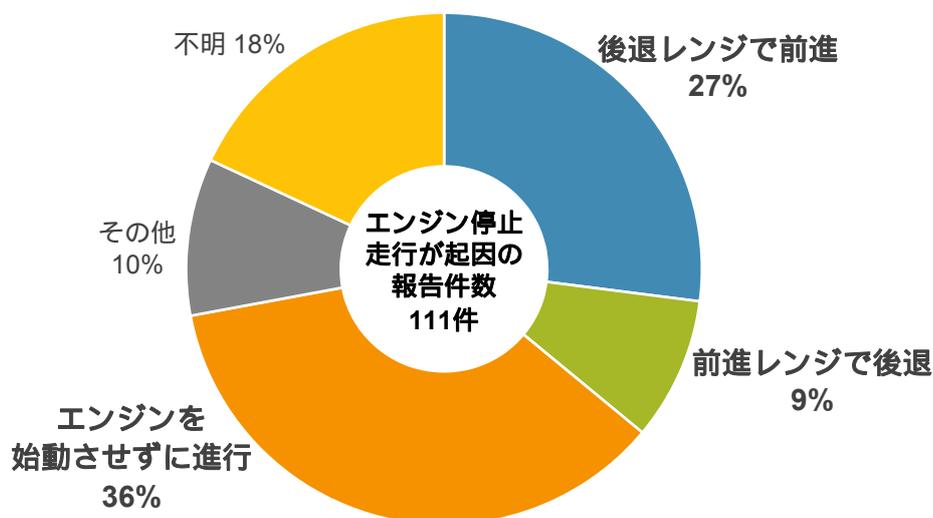
エンジン停止走行の発生原因としては、図 6-3 に示すように、後退レンジで前進したものの 27%（30 件）前進レンジで後退したものの 9%（10 件）エンジンを始動させず進行したものの 36%（40 件）その他 10%（11 件）不明 18%（20 件）となっている。

図 6-3 エンジン停止走行の発生原因（割合）

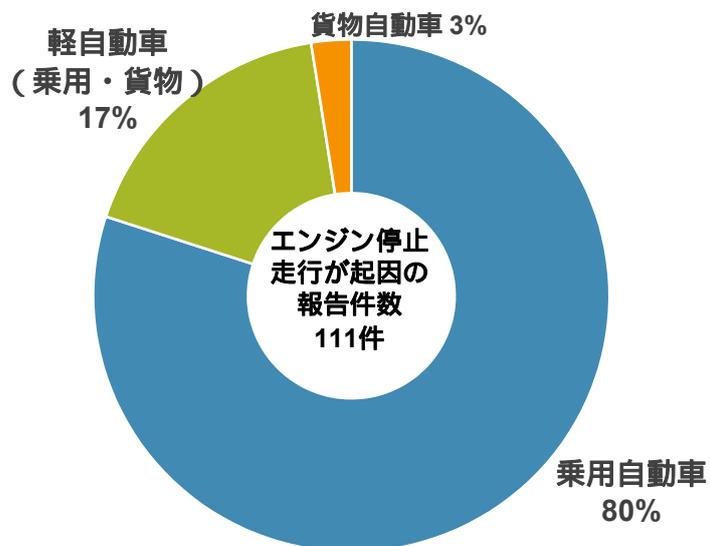
また、車両の用途別では、図 6-4 に示すように乗用自動車 80%、軽自動車(乗用・貨物)17%、貨物自動車 3%となっている。

図 6-4 エンジン停止走行の車両の用途(割合)

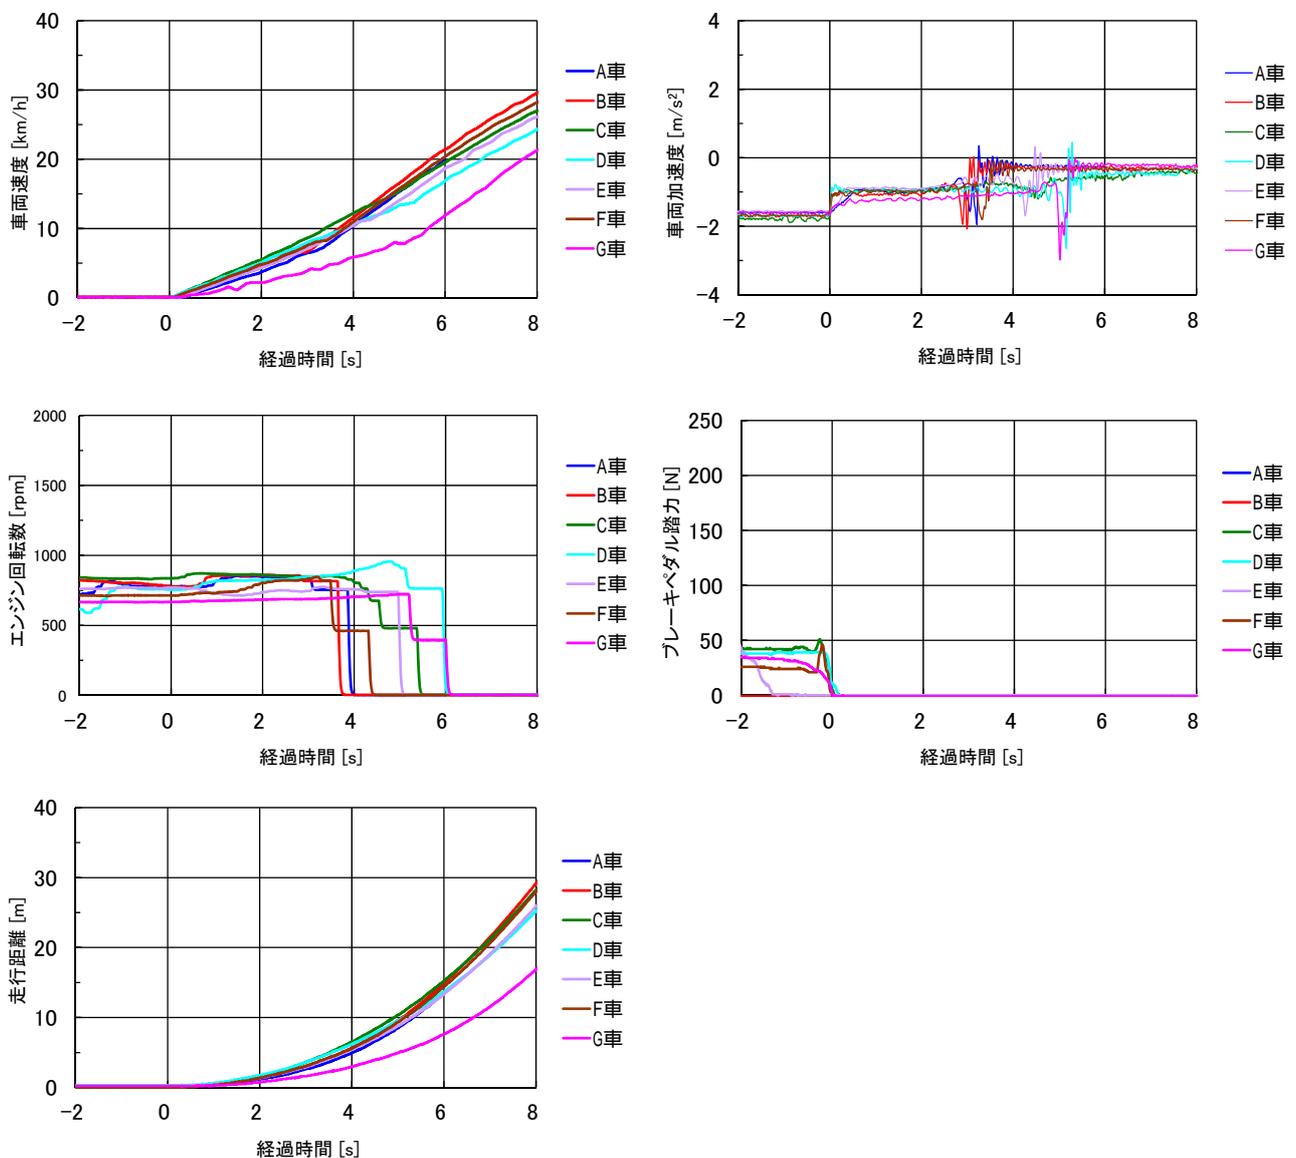
7台の試験車両について、テストドライバーにより、勾配 12%以上の下り坂で停車状態から、シフトレンジを後退レンジにしたままでブレーキをオフにして前進し、エンジン回転数[rpm]、車両速度[km/h]、車両加速度[m/s²]並びにエンストする場合はエンストするまでの時間[s]及び走行距離[m]を測定した結果を図 7-1 に示す。なお、坂道発進補助装置の機能を有する場合にはその機能を用いないで実施した。

図 7-1 下り坂 後退レンジで前進したときの車両応答

- 図7-1、表7-1、図7-2～図7-4より、下り坂を後退レンジで前進した場合試験車7台で、ブレーキをオフにしてから約4～6秒、走行距離約5～14mでエンストする。
- 図7-16より、上り坂を前進レンジで後退した場合もエンストが発生し、ブレーキをオフにしてから約3～7秒、走行距離約5～20mでエンストする。
- 図7-5及び図7-6に示すメーター表示より、エンスト後は、エンジン警告灯、油圧警告灯、充電警告灯が点灯すること、またエンジン回転計が付いているもの(C車を除く)は、エンジン回転計の指針がゼロになるので、これによりエンストが判断可能である。

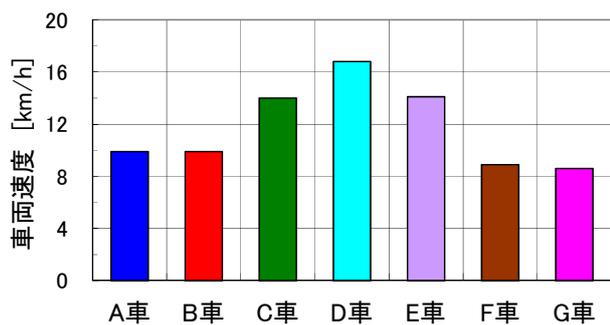
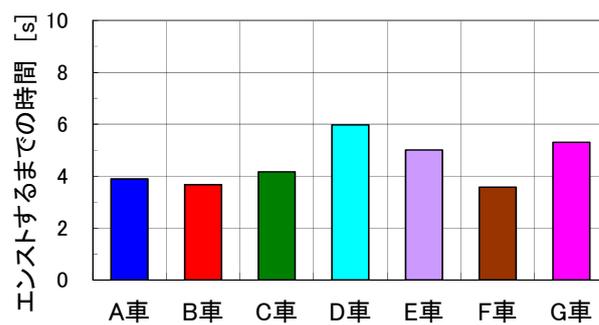
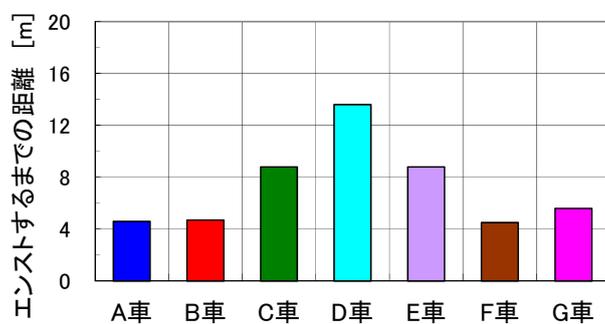
また、エンスト時の車両速度、エンストするまでの時間、エンストするまでの距離を表 7-1、図 7-2、図 7-3 及び図 7-4 に、エンスト前後のメーター表示状態を図 7-5 にそれぞれ示す。ここで、図 7-5 の「エンスト直後」はエンジンが停止した時を示し、「エンスト後」はエンスト直後から 10 秒程度後で警告灯が点灯した状態を示す。図 7-6 にエンスト時のメーター表示の代表例と着目点を示す。

図 7-2 エンスト時の車両速度

図 7-3 エンストするまでの時間

図 7-4 エンストするまでの距離

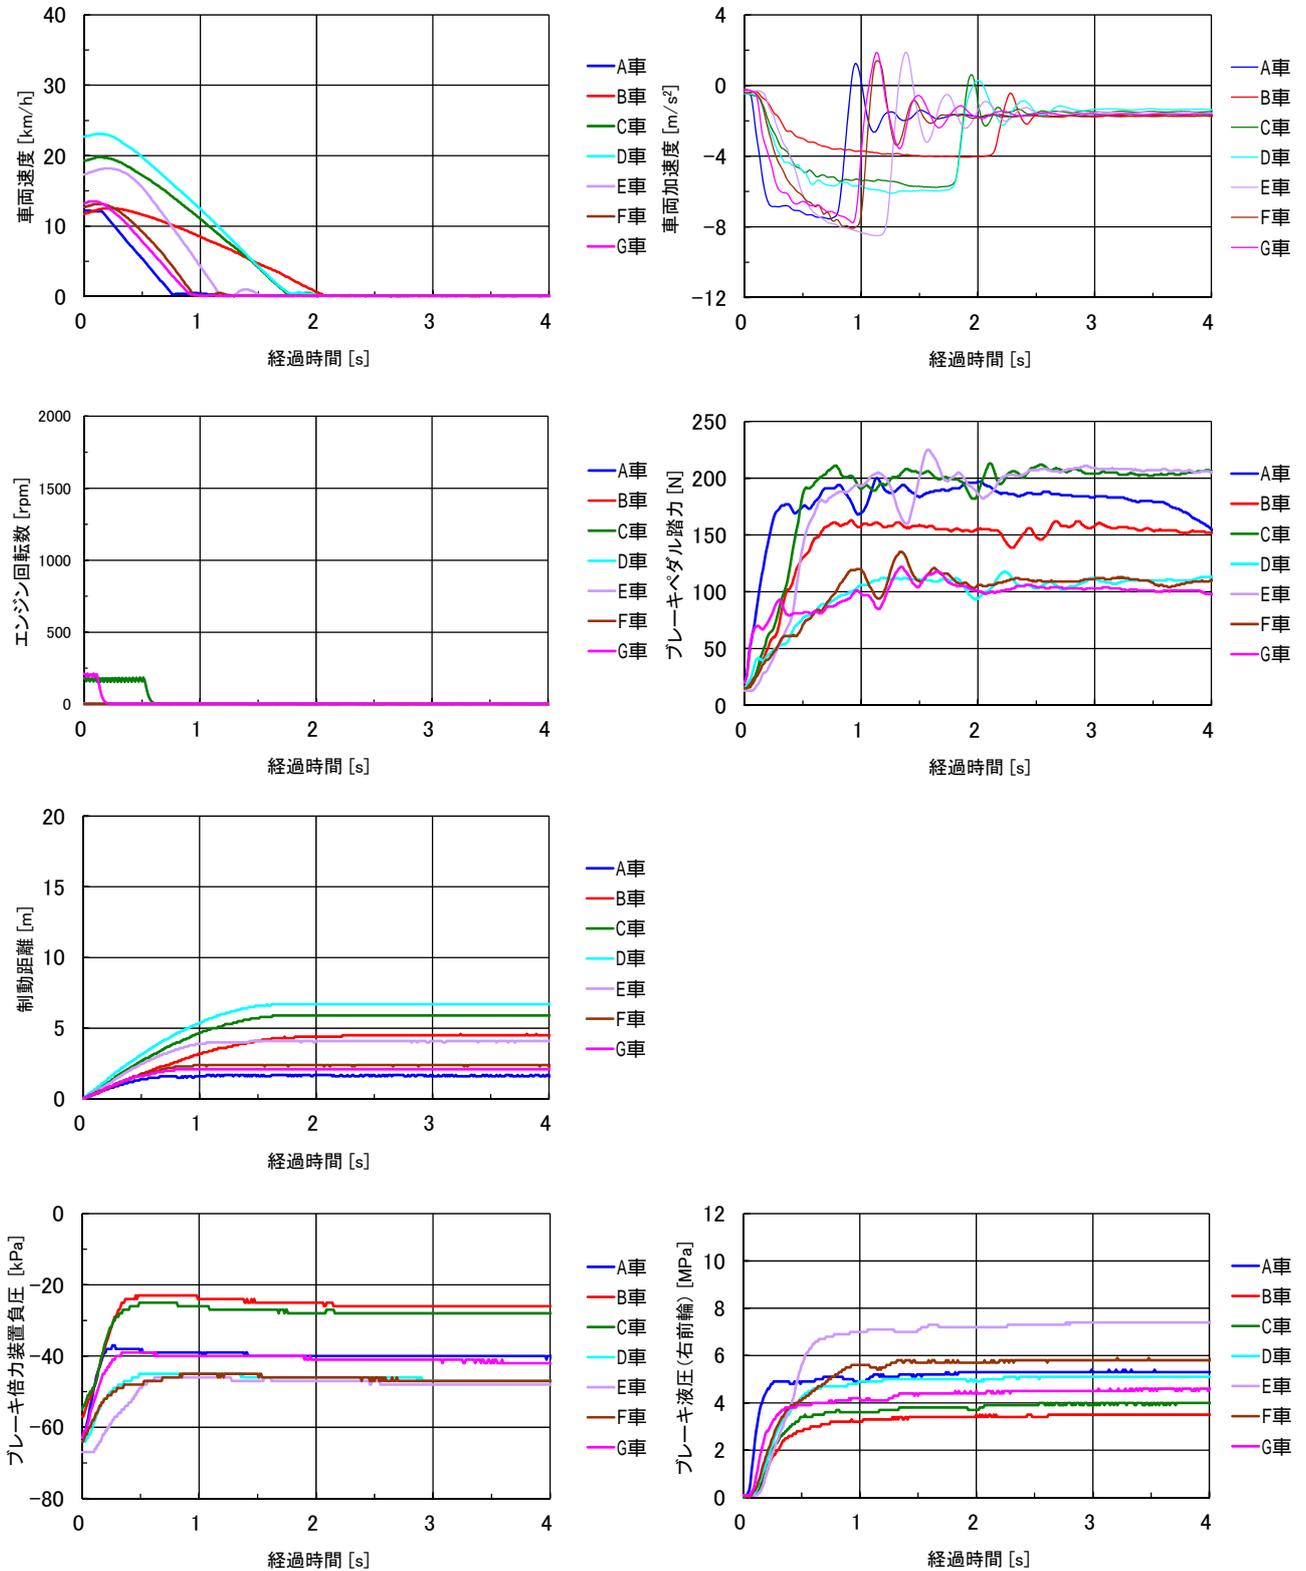
の試験のエンストした状態で、ブレーキペダルを当該車両の最大の踏力及び半分の踏力で、一度踏みし、ブレーキペダル踏力[N]、制動距離[m]、車両速度[km/h]及び車両加速度[m/s²]を測定した結果を、最大の踏力については図 7-7 に、半分の踏力については図 7-8 に、それぞれ示す。なお、ブレーキペダル踏み始めの車両速度は、各車両のエンスト直後の車両速度であることから、車両により異なる幅を有している。

図 7-7 エンスト時の一度踏み制動応答（最大の踏力）

- 図 7-7 より、エンスト時において最大の踏力で一度踏みした場合、ブレーキペダル踏み始めの初期車速は約 12~23km/h、制動距離は約 2~7mである。
- 図 7-8 より、半分の踏力で一度踏みした場合、ブレーキペダル踏み始めの初期車速は約 10~22km/h、制動距離は約 2~12m の範囲である。
- 図 7-9 より、エンスト後 3 回程度ブレーキペダルを踏み込みブレーキ倍力装置を失陥させた状態で、最大の踏力で制動した場合、ブレーキペダル踏み始めの初期車速は約 13~25km/h、制動距離は約 3~70mの範囲である。
- 図 7-10 より、ブレーキ倍力装置失陥状態で半分の踏力で制動した場合、ブレーキペダル踏み始めの初期車速は 13~26km/h、制動距離は約 10m~175mである。
- 表 7-2、表 7-3 及び図 7-11 に示す制動距離で正規化した制動距離の比較を見るとエンストした状態で最大の踏力で踏んだ時、A 車、C 車、E 車、G 車については、正常時に対してエンスト時の一度踏みの制動距離は悪化するがブレーキ液圧が正常時とほぼ同等に発生するため、比較的差が小さいことが分かった。また、B 車、D 車、F 車については、ブレーキ倍力装置失陥時はブレーキ液圧が低いので制動距離が大きく、ブレーキ性能の悪化の程度が大きくなる。
- 表 7-4、表 7-5 及び図 7-12 より、半分の踏力で制動した場合については、C 車、E 車、G 車は正常時に対してエンスト時の一度踏みの差が小さいが、A 車、B 車、D 車、F 車はブレーキ倍力装置失陥時には制動距離が大きくなっている。
- 図 7-13 及び図 7-14 より、エンスト後 3 回程度のブレーキペダルを踏み込みブレーキ倍力装置が失陥した場合においても、C 車、G 車はブレーキ液圧を増加する機能がある。これによりブレーキ倍力装置の失陥時でも制動距離の伸びが小さくなる。

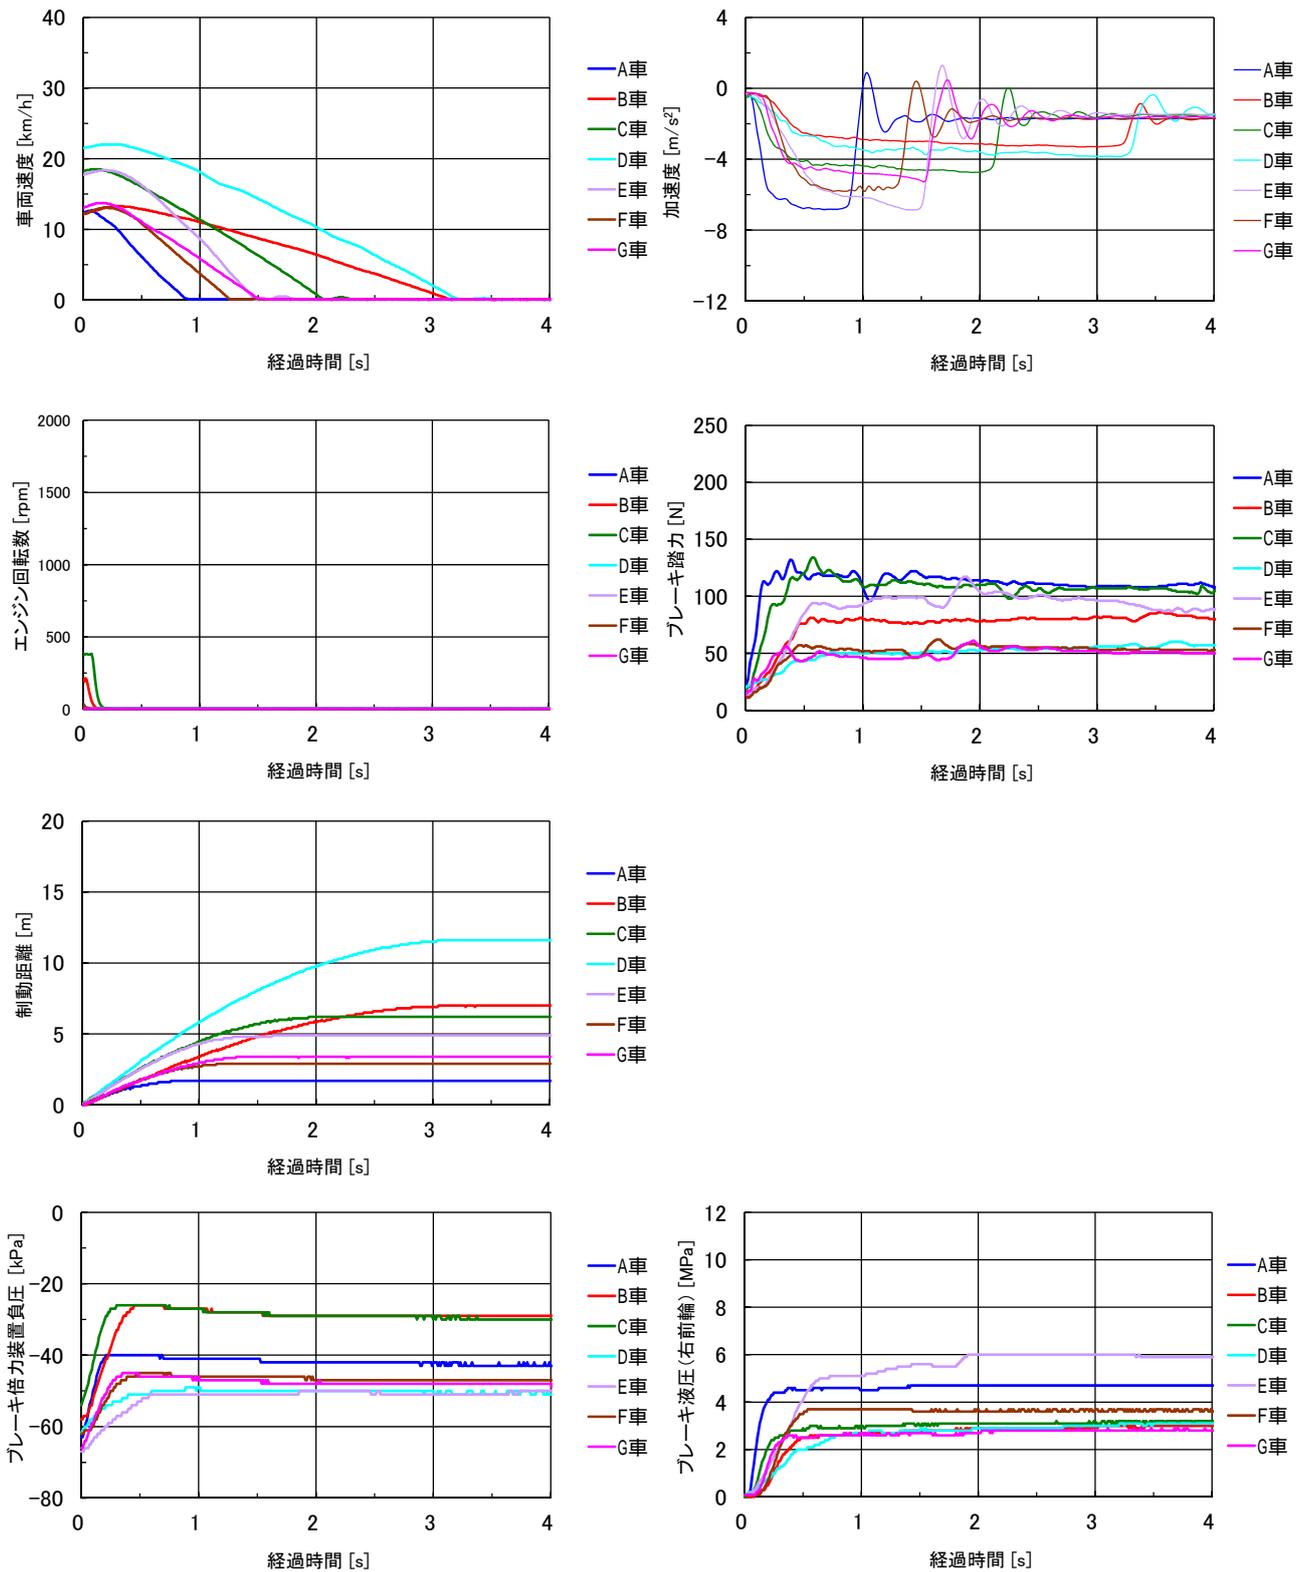
図 7-8 エンスト時の一度踏み制動応答（半分の踏み）

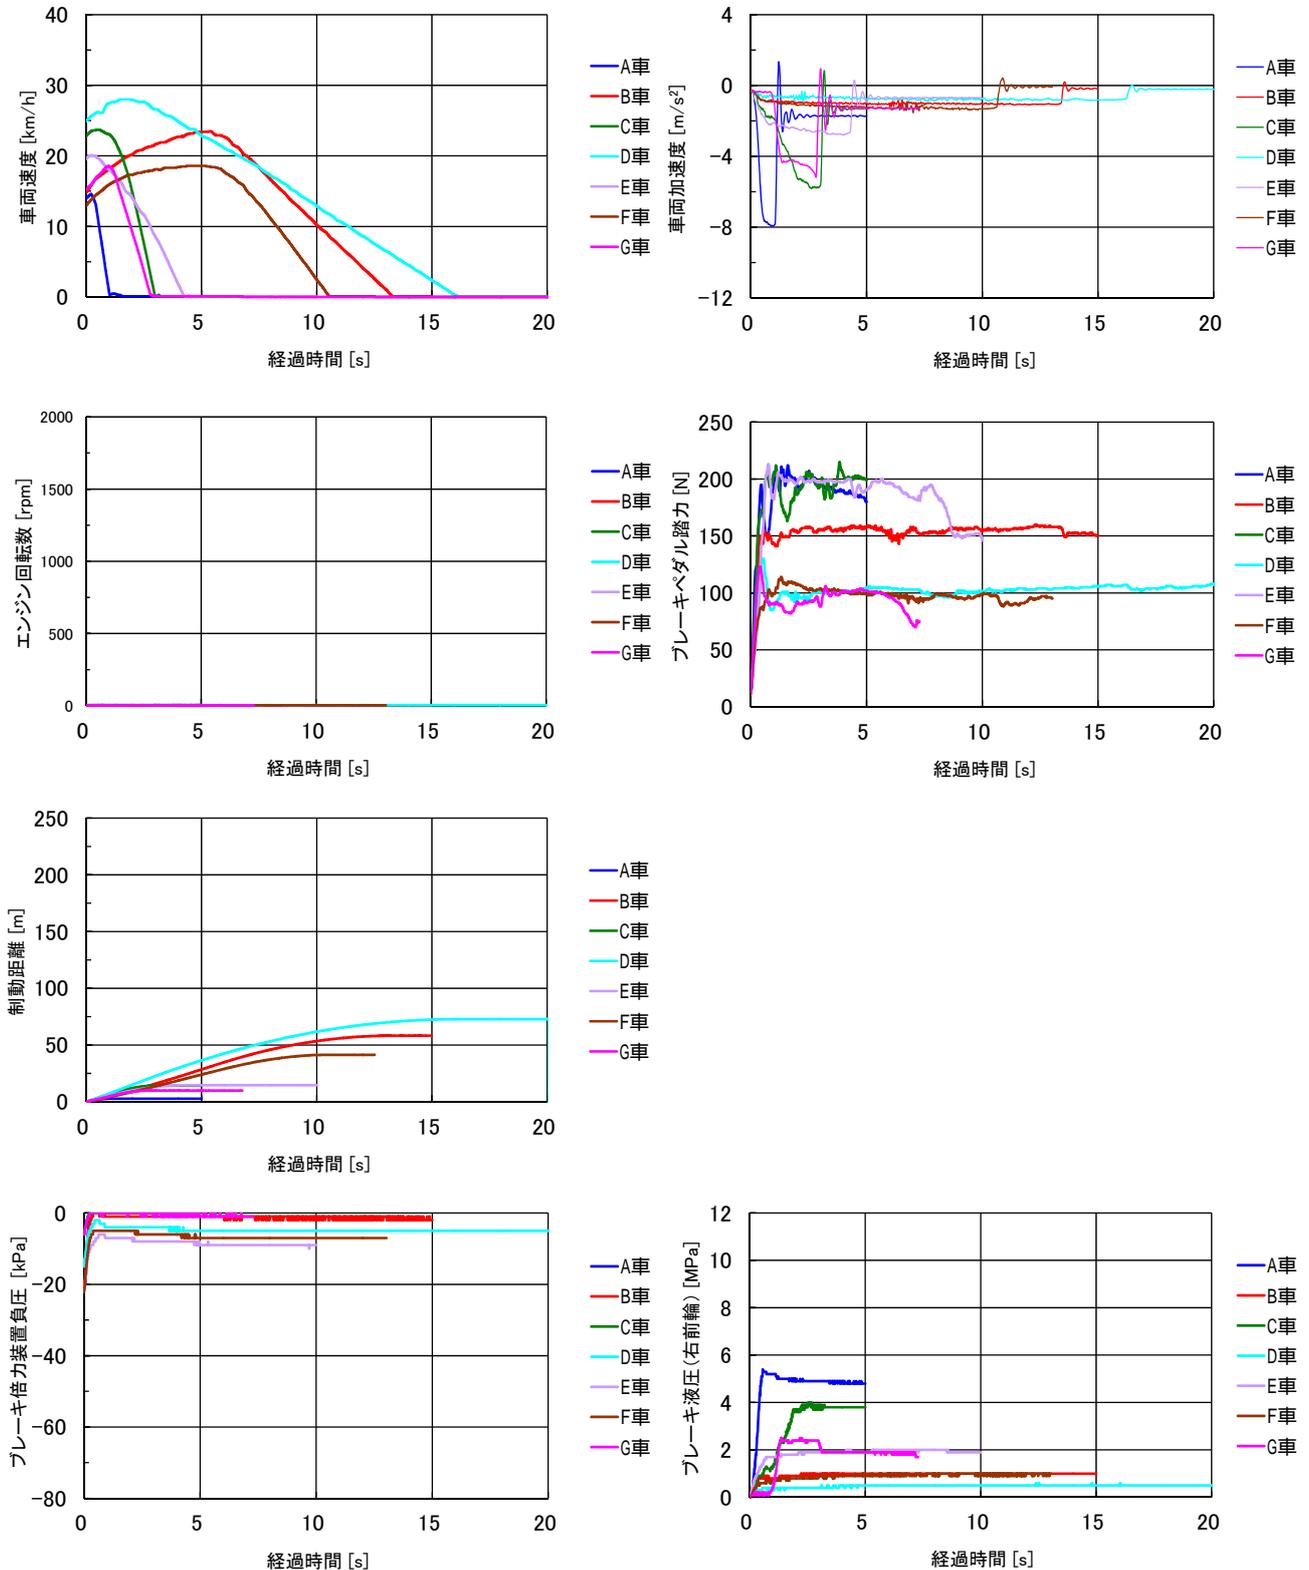
の試験でエンストした状態、かつブレーキ倍力装置が完全に失陥した状態（ブレーキペダルを3回程度踏み込み後）で、ブレーキペダルを当該車両の最大の踏力及び半分の踏力で踏み込み、ブレーキペダル踏力[N]、制動距離[m]、車両速度[km/h]及び車両加速度[m/s²]を測定した結果を最大の踏力は図 7-9 に、半分の踏力は図 7-10 に示す。

図 7-9 エンストでブレーキ倍力装置失陥時の制動応答（最大の踏力）

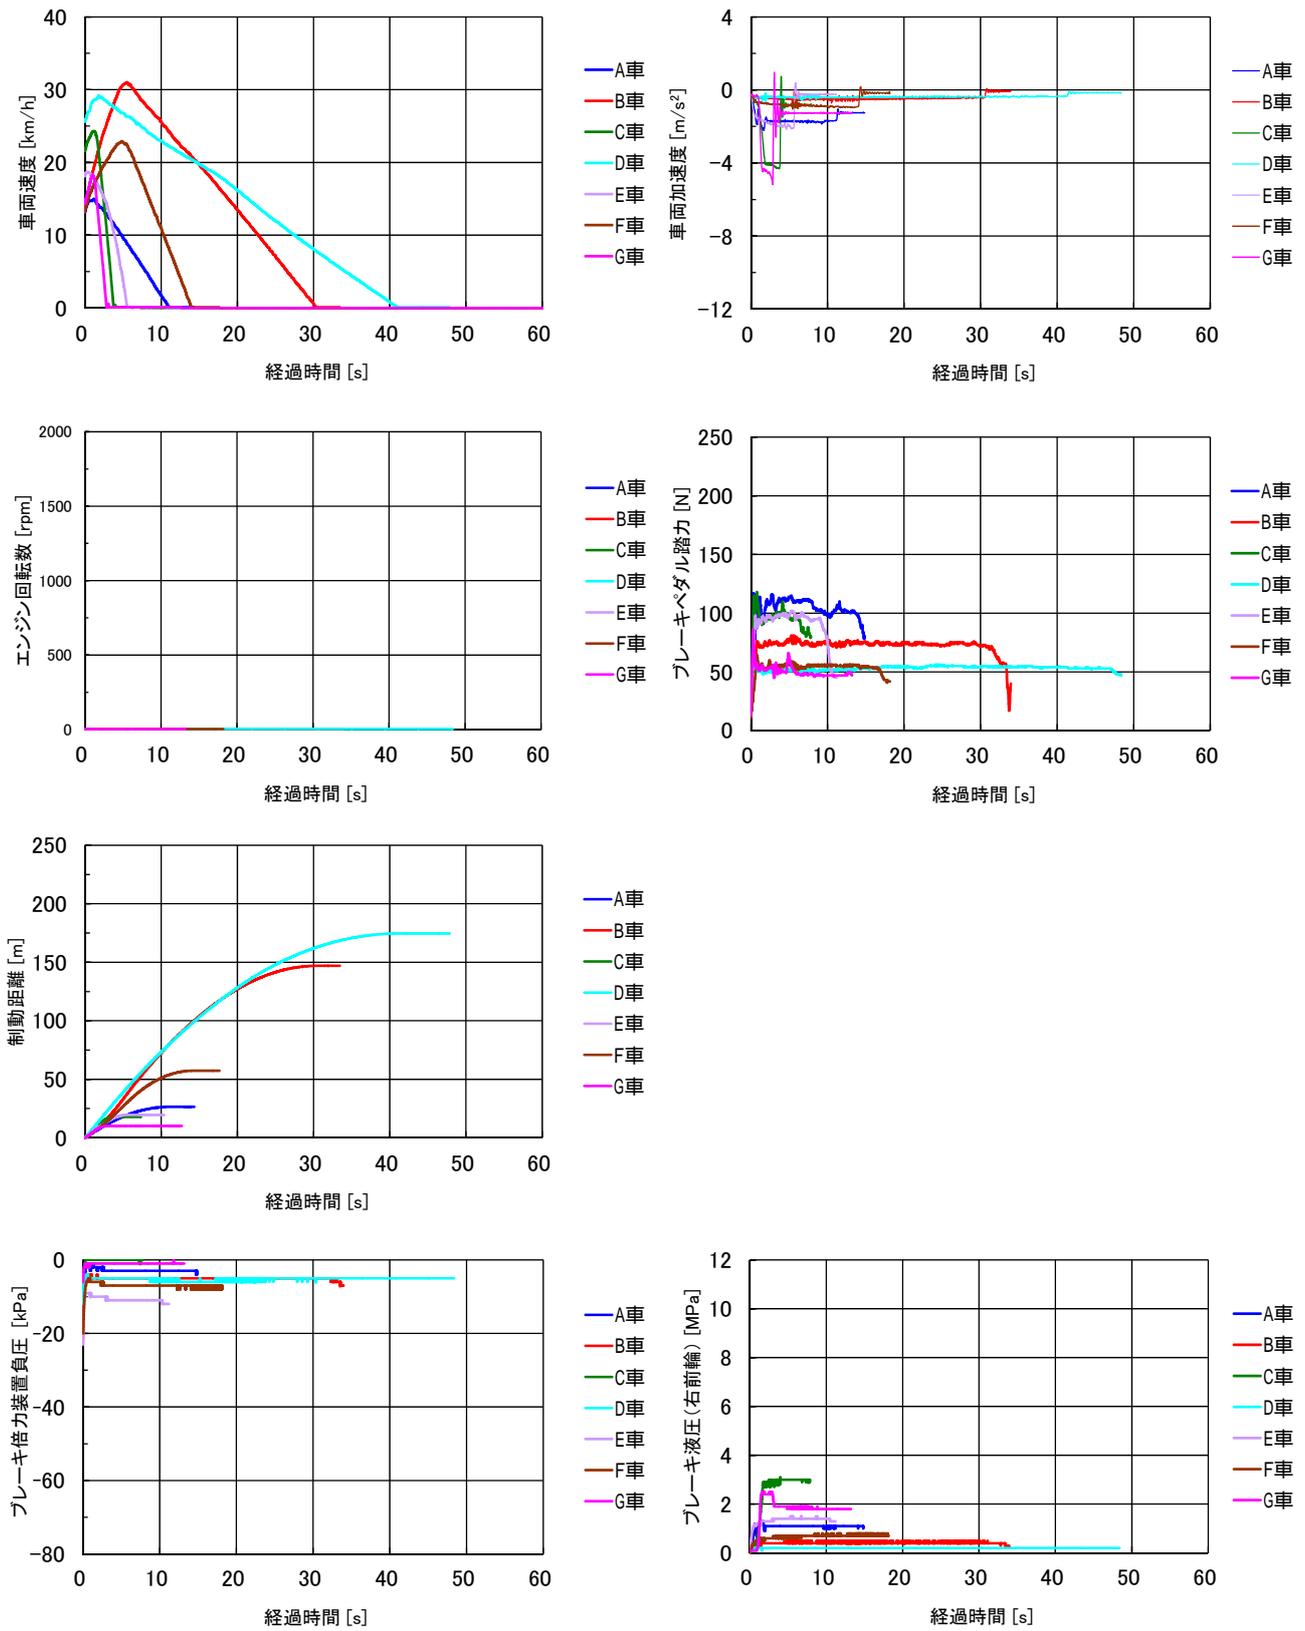
図 7-10 エンストでブレーキ倍力装置失陥時の制動応答（半分の踏力）

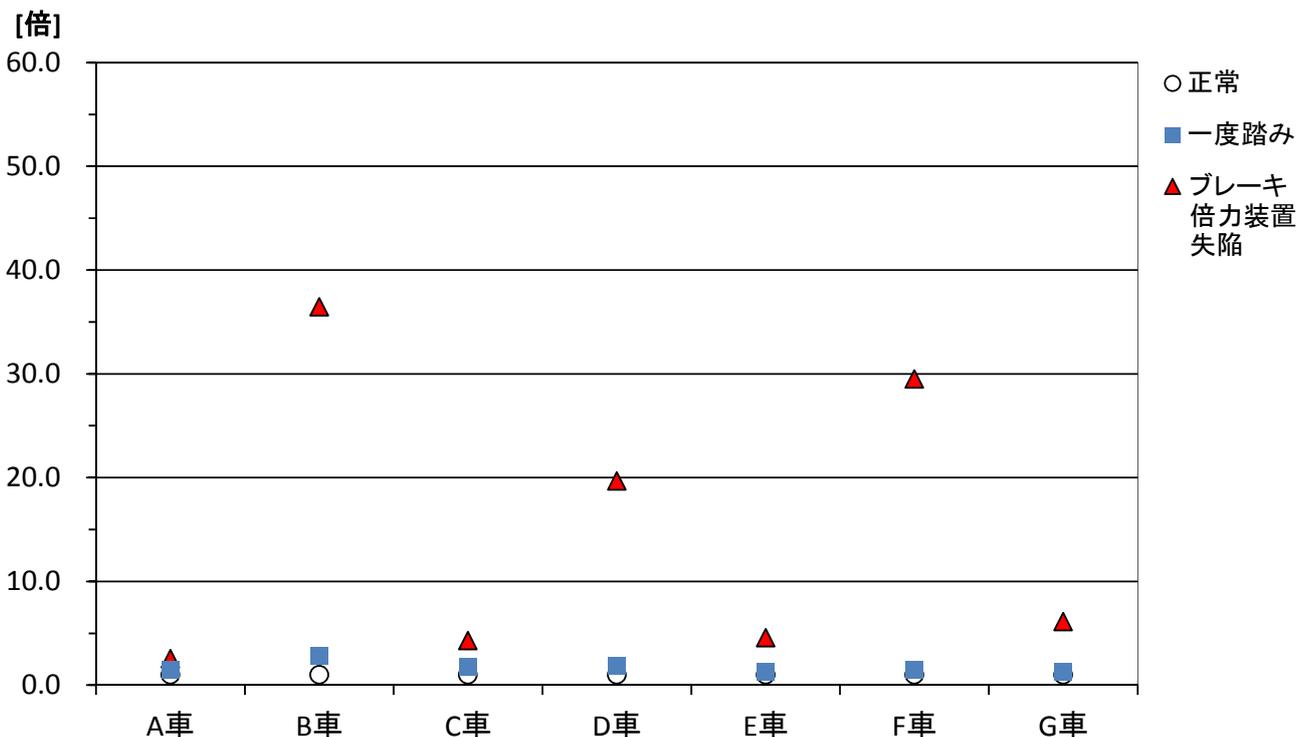
制動距離で正規化した制動距離比較を表 7-3 に、図 7-11 に正規化した制動距離比較のグラフを示す。半分の踏力時における、正常時とエンスト時の制動距離比較を表 7-4 に、正常時の制動距離で正規化した制動距離比較を表 7-5 に、図 7-12 に正規化した制動距離比較のグラフを示す。なお、この表の作成に当たっては、7.(3) に記載の下り坂での前進レンジで前進した正常時の制動特性、図 7-19 及び図 7-20 の数値を用いて比較している。表 7-2 及び表 7-4 おける初期車速とは、ブレーキペダル踏み始めの車両速度を示している。

図 7-11 正規化した制動距離の比較図 (最大の踏力)

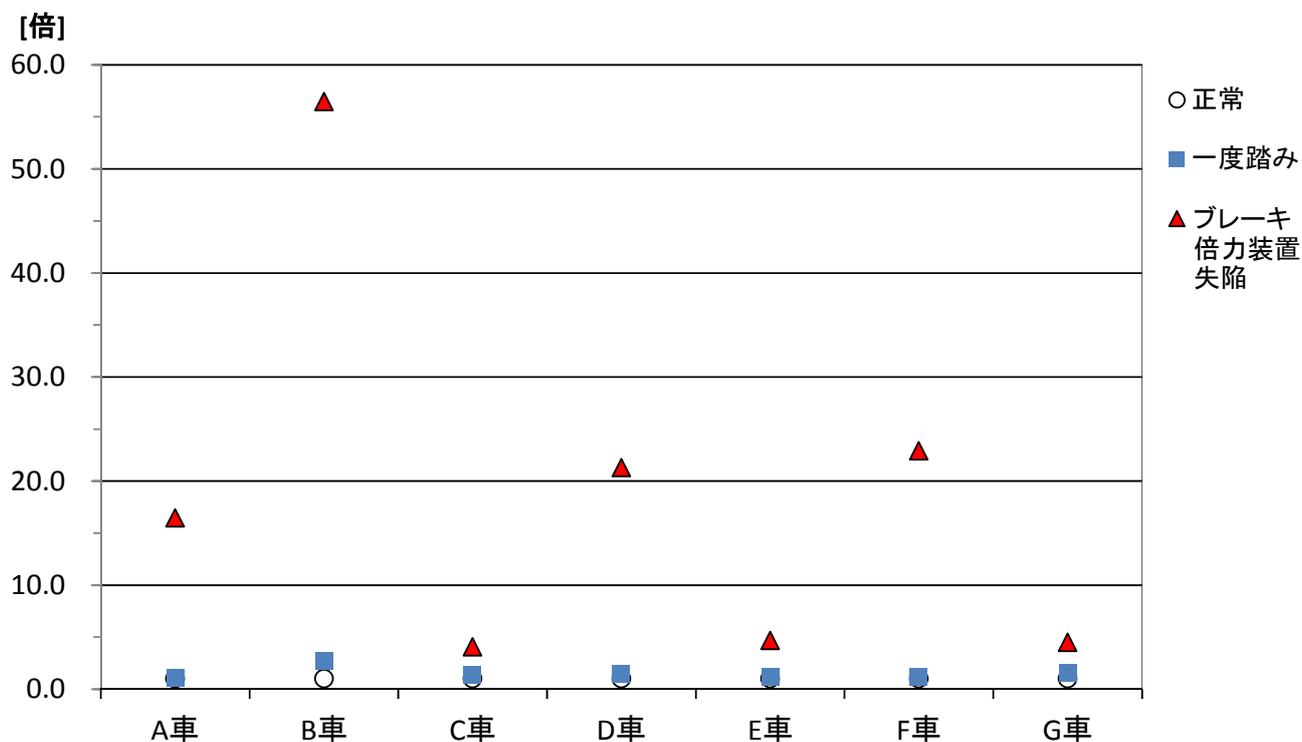
図 7-12 正規化した制動距離の比較図 (半分の踏力)

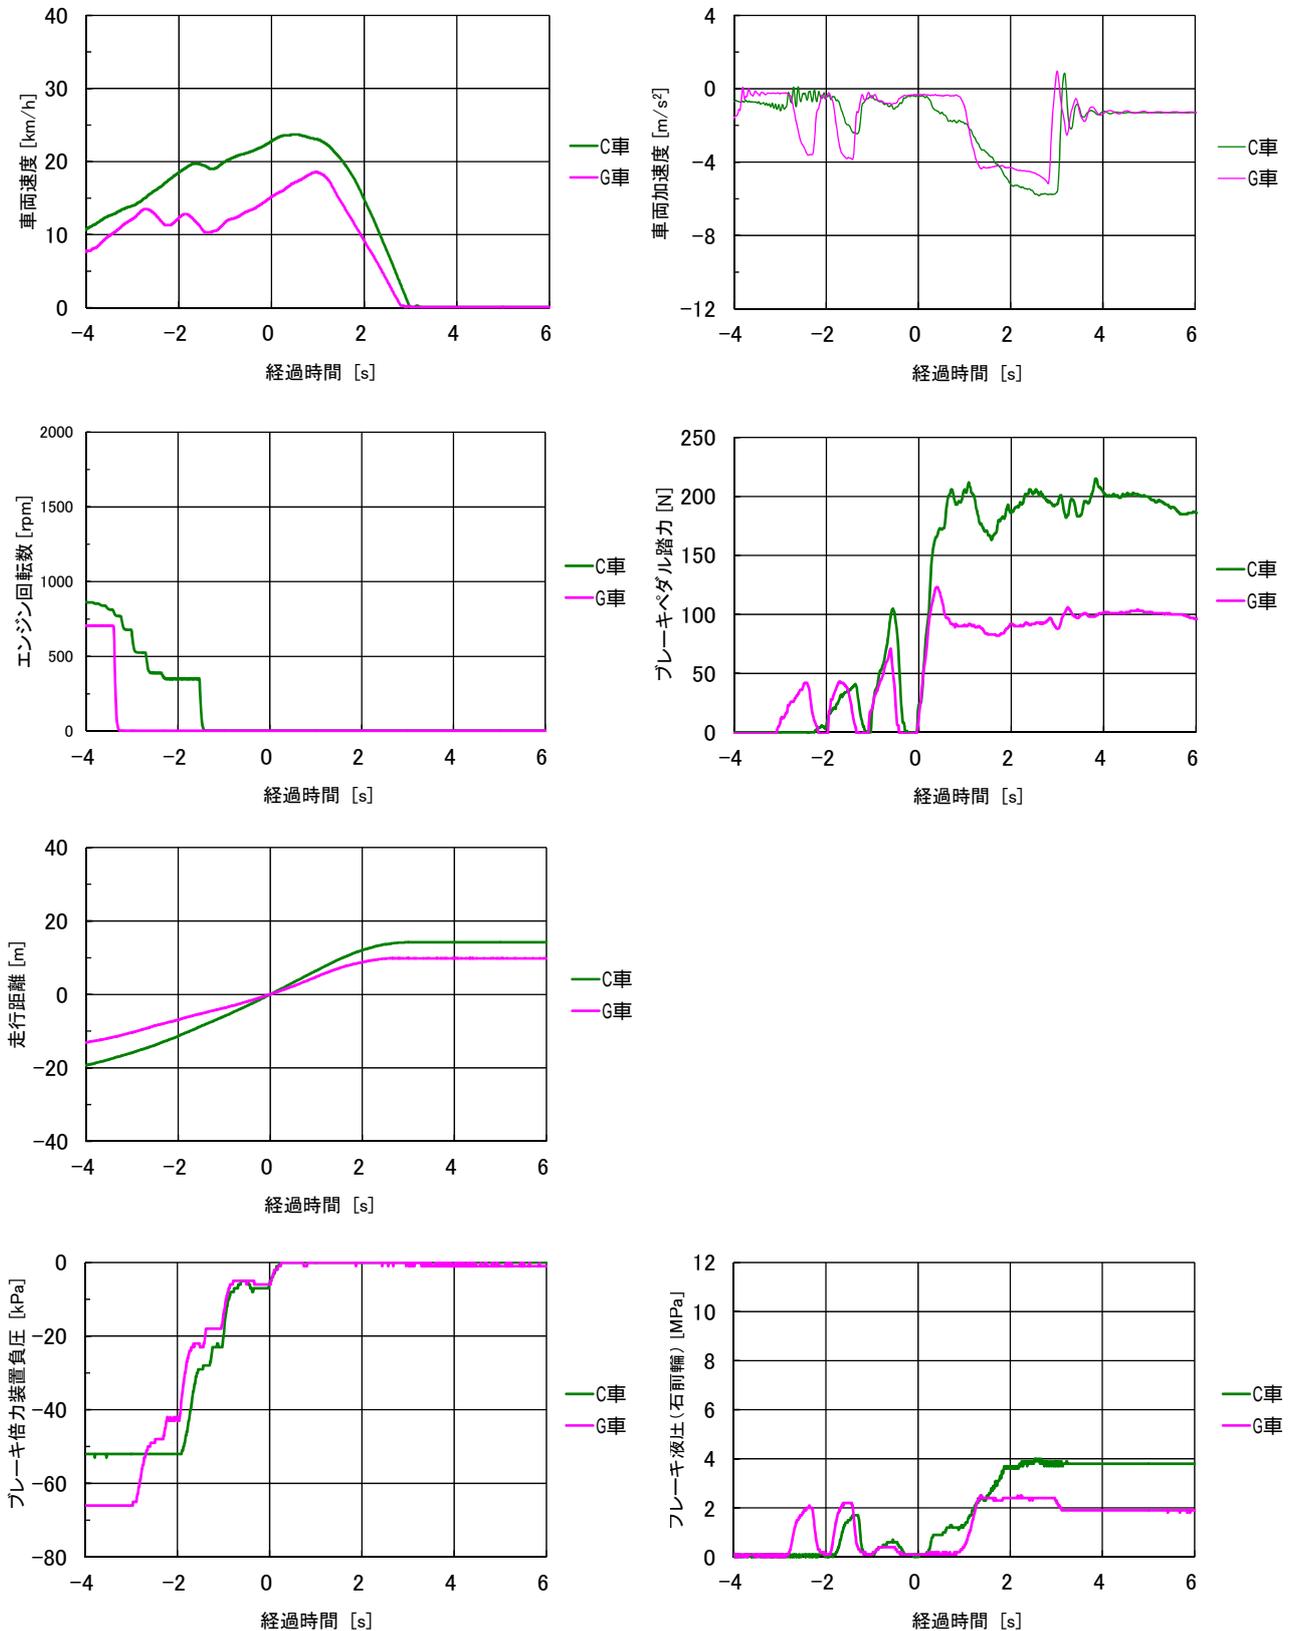
試験車両の中で、ブレーキ倍力装置失陥時にフェールセーフ機能としてブレーキ液圧を増圧アシストしている車両（C車、G車）があることがわかった。以下の図 7-13、図 7-14 にその特性を示す。3回のブレーキペダル操作でブレーキ液圧は失陥しているが、その後液圧が増加していることがわかる。

図 7-13 ブレーキ倍力装置失陥時の制動応答（最大の踏力）

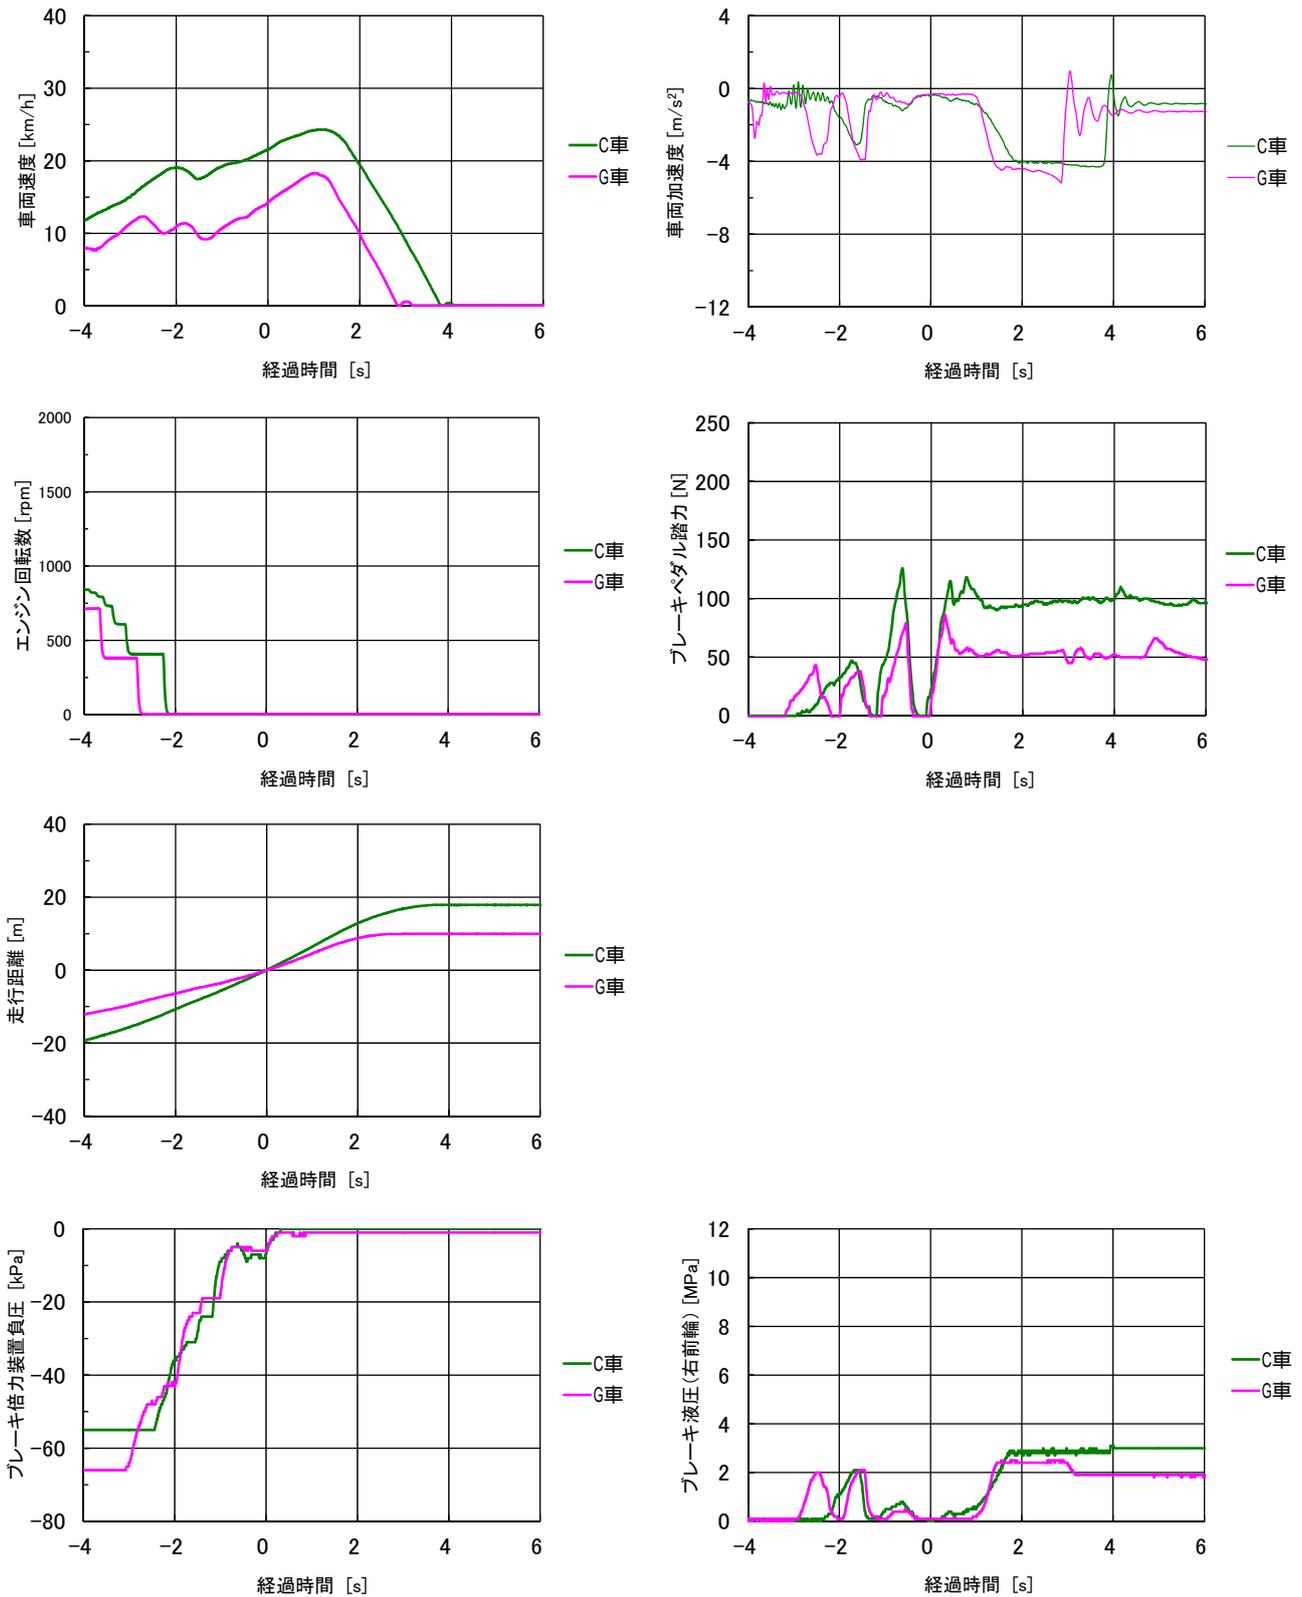
図 7-14 ブレーキ倍力装置失陥時の制動応答 (半分の踏力)

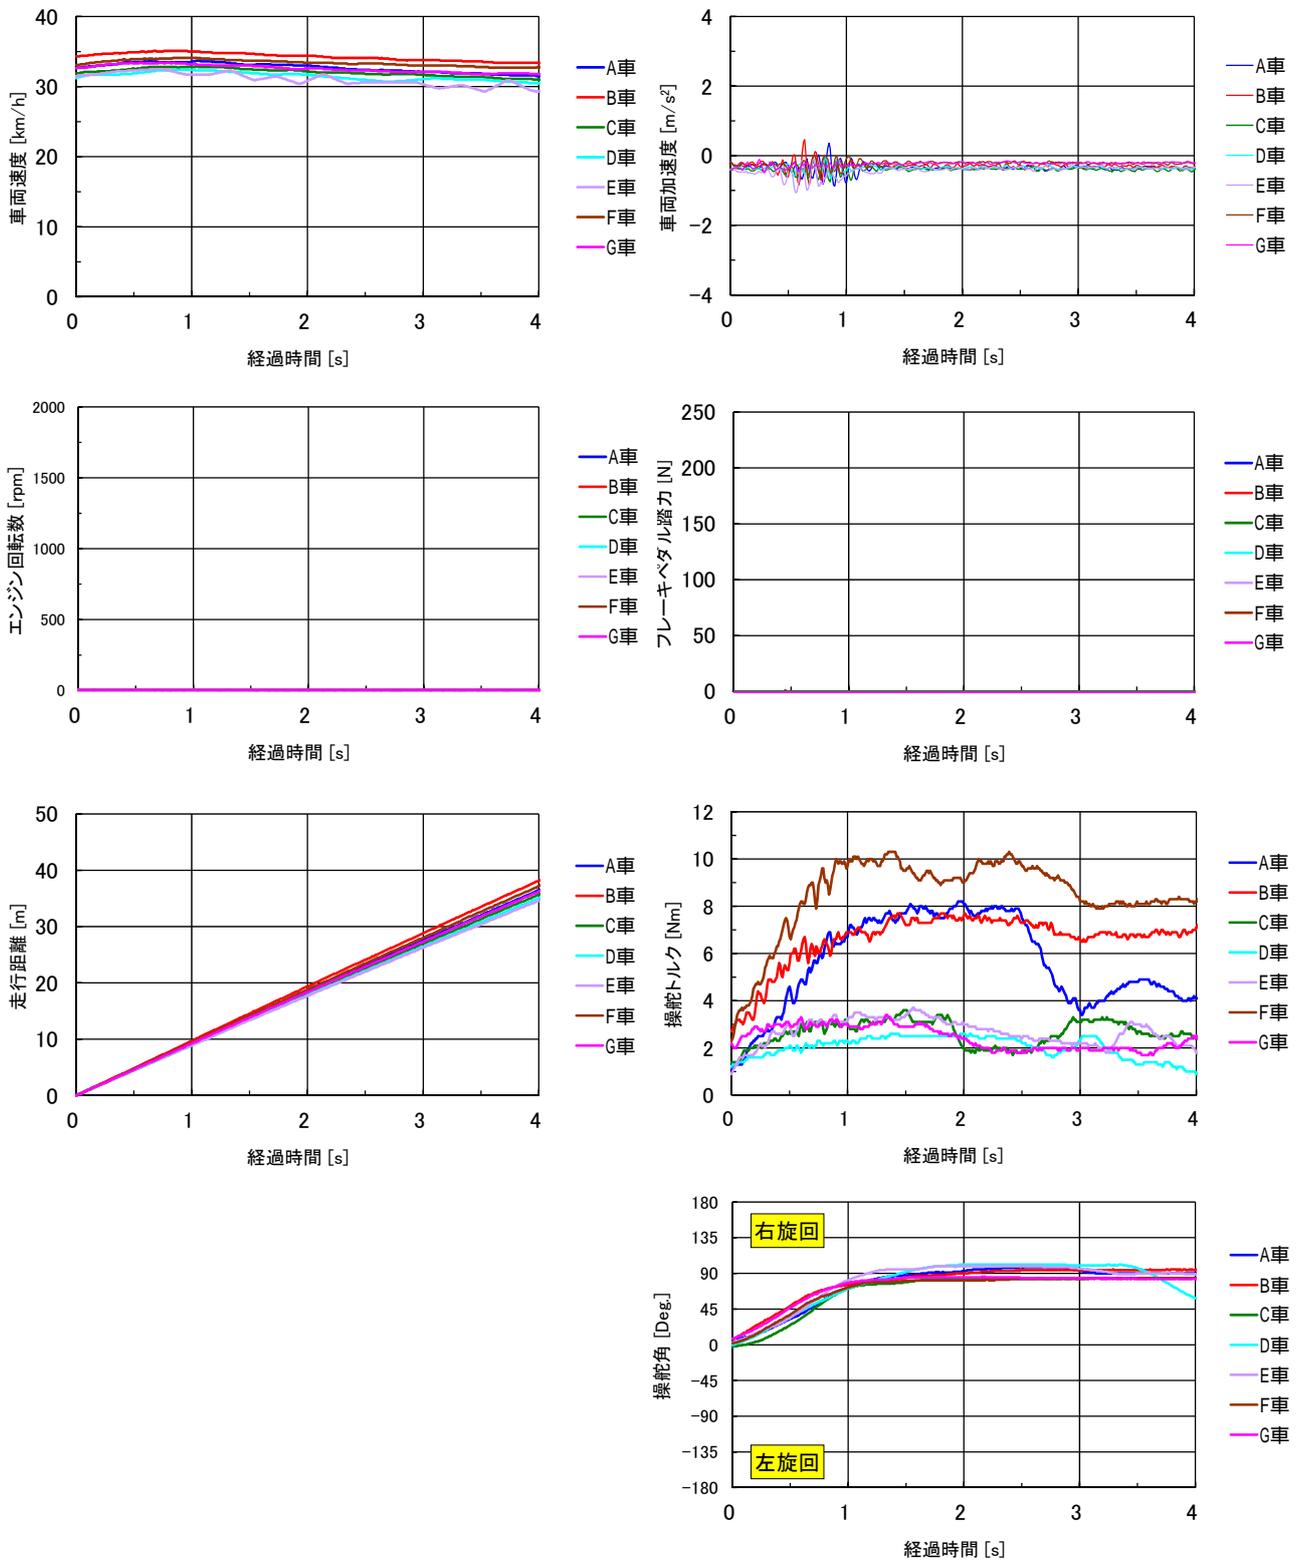
の試験のエンストした状態で、ブレーキをオフにし、下り坂及びその先の平坦路に設けた曲線旋回路 (R=35m) を走行した時の車両速度[km/h]、車両加速度[m/s²]、走行距離[m]及び操舵トルク[Nm]を測定した結果を図 7-15 に示す。

図 7-15 エンスト時の操舵応答

- 図 7-15 に示すエンスト状態において後退レンジで下り坂を前進し、曲線旋回路 (R=35m) のコースを走行するときの操舵トルク性能を測定した結果、試験車両 7 台とも電動パワーステアリングであるが、パワーアシストが失陥する車両 (A 車、B 車、F 車) と、失陥しない車両 (C 車、D 車、E 車、G 車) があり、失陥する車両は、正常時の約 2~3 倍の操舵トルクを必要とすることが分かった。各車の正常時及びエンスト時の操舵トルク比較を表 8-1 に示す。

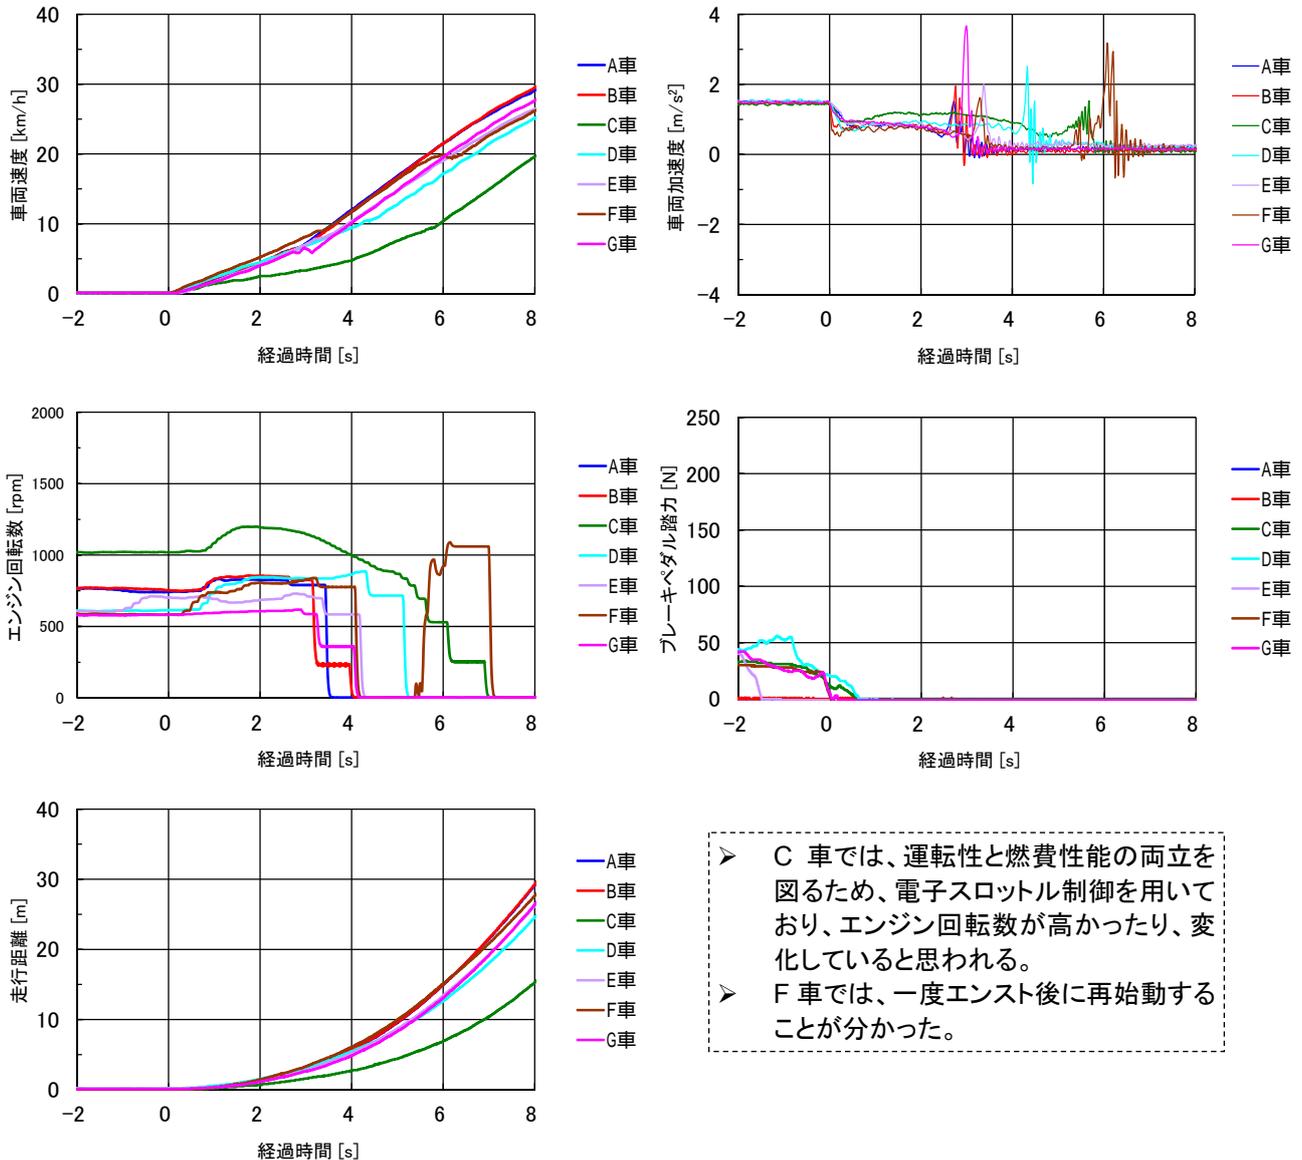
7台の試験車両について、テストドライバーにより、勾配 12%以上の上り坂で停車状態から、シフトレンジを前進レンジにしたままでブレーキをオフにしてアクセル操作をしないで後退し、エンジン回転数[rpm]、車両速度[km/h]、車両加速度[m/s²]並びにエンストする場合はエンストするまでの時間[s]及び走行距離[m]を測定した結果を図 7-16 に示す。なお、坂道発進補助装置の機能を有する場合にはその機能を用いずに実施した。

図 7-16 上り坂を前進レンジで後退したときの車両応答
