平成 25 年度
国土交通省 受託調査

「エンジン停止走行」に繋がるおそれがある
事象に関する調査

独立行政法人 交通安全環境研究所

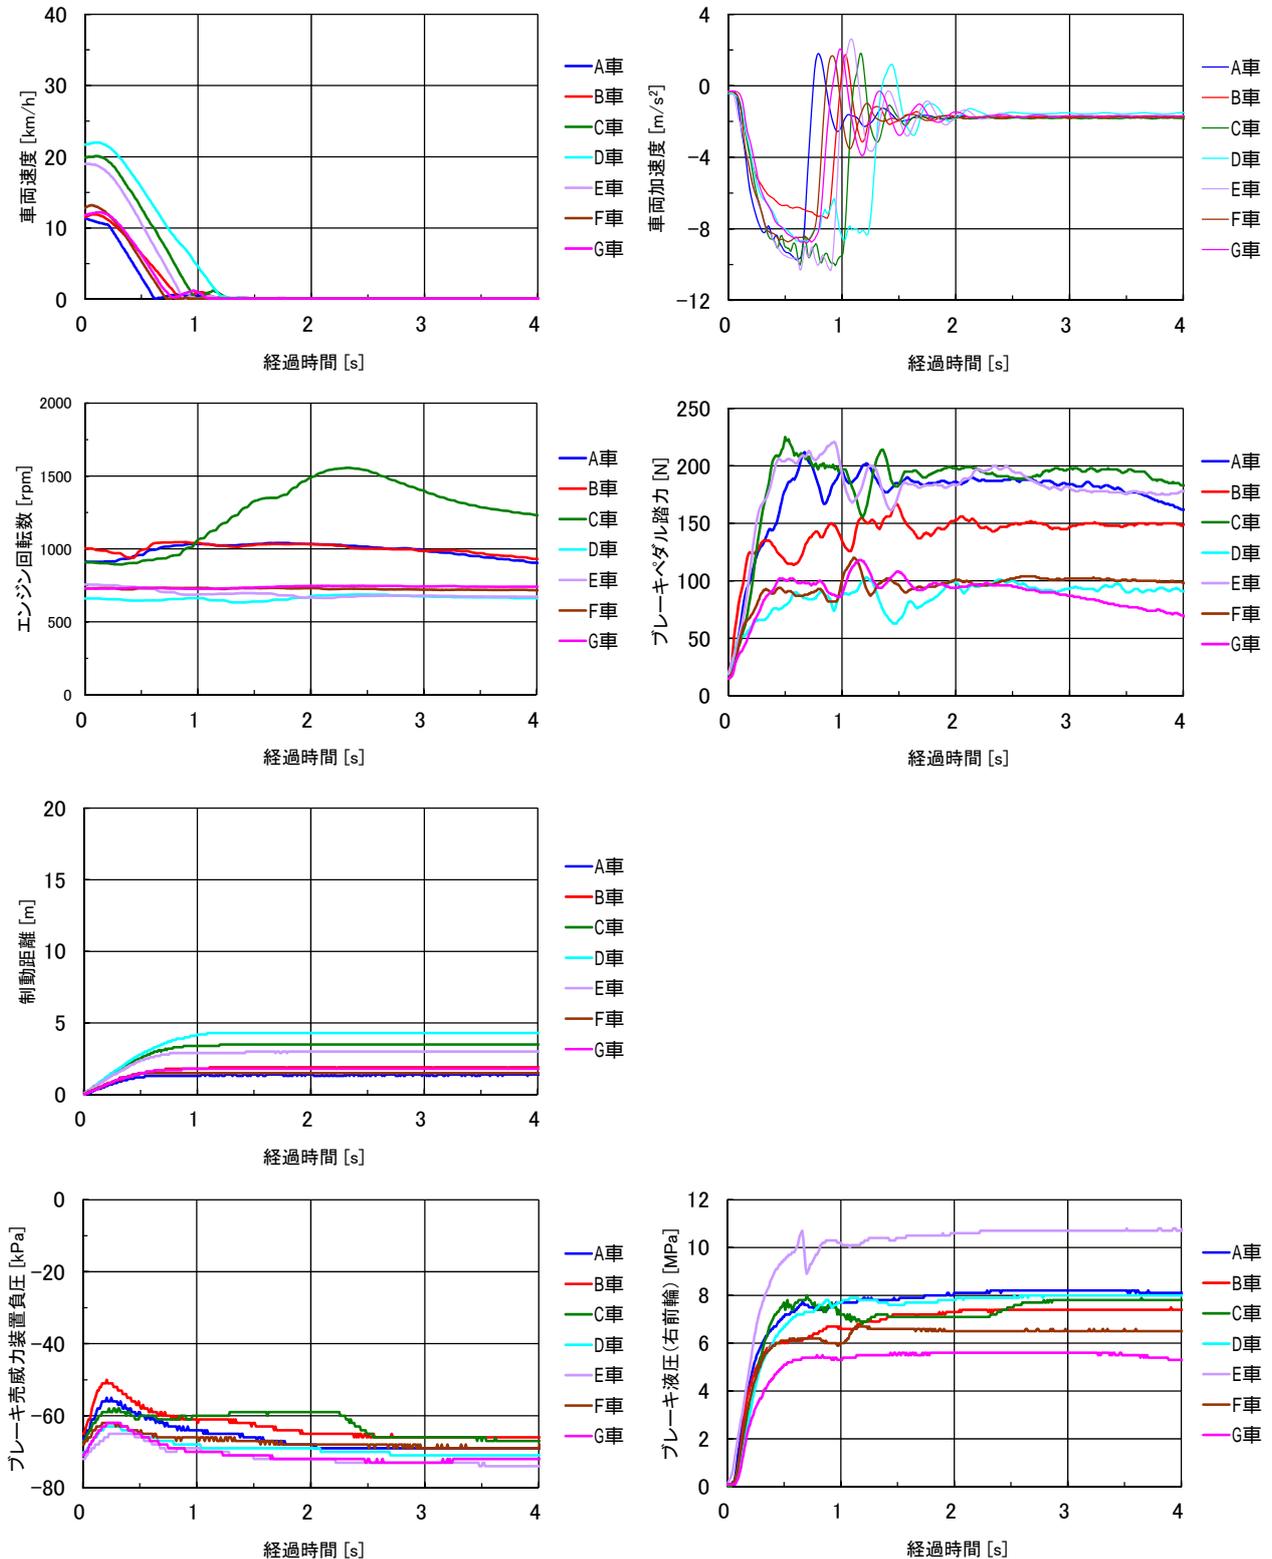
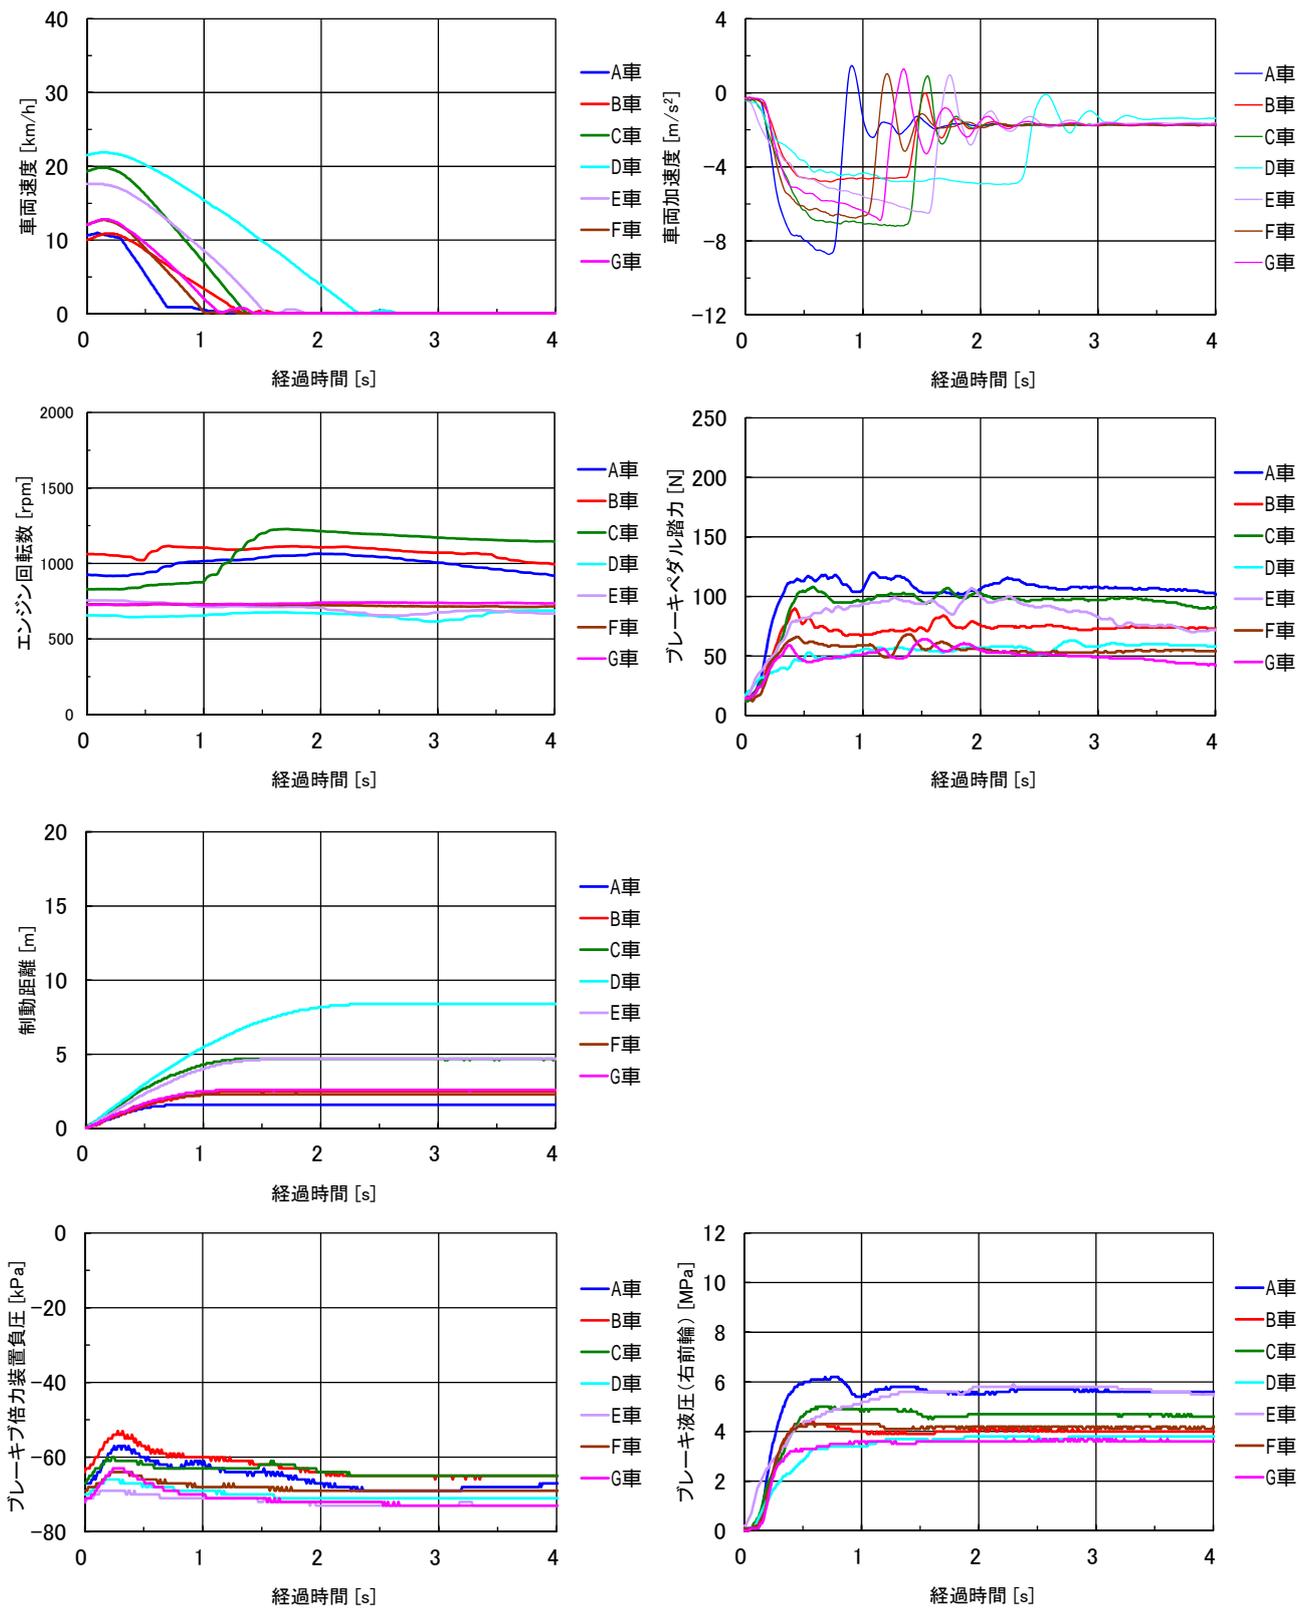
7台の試験車両について、テストドライバーにより、勾配 12%以上の下り坂で停車状態から、シフトレンジをニュートラルレンジ及び前進レンジにした場合において、5.(1) 及びの試験と同程度の車両速度でブレーキペダルを当該車両の最大の踏力及び半分の踏力で、一度踏みし、ブレーキペダル踏力、制動距離、車両速度及び車両加速度を測定した結果を図 7-17、図 7-18 (ニュートラルレンジ)、図 7-19 及び図 7-20 (前進レンジ) にそれぞれ示す。

図 7-17 下り坂 ニュートラルレンジで前進した正常時の制動応答 (最大踏力)

図 7-18 下り坂 ニュートラルレンジで前進した正常時の制動応答 (半分の踏力)

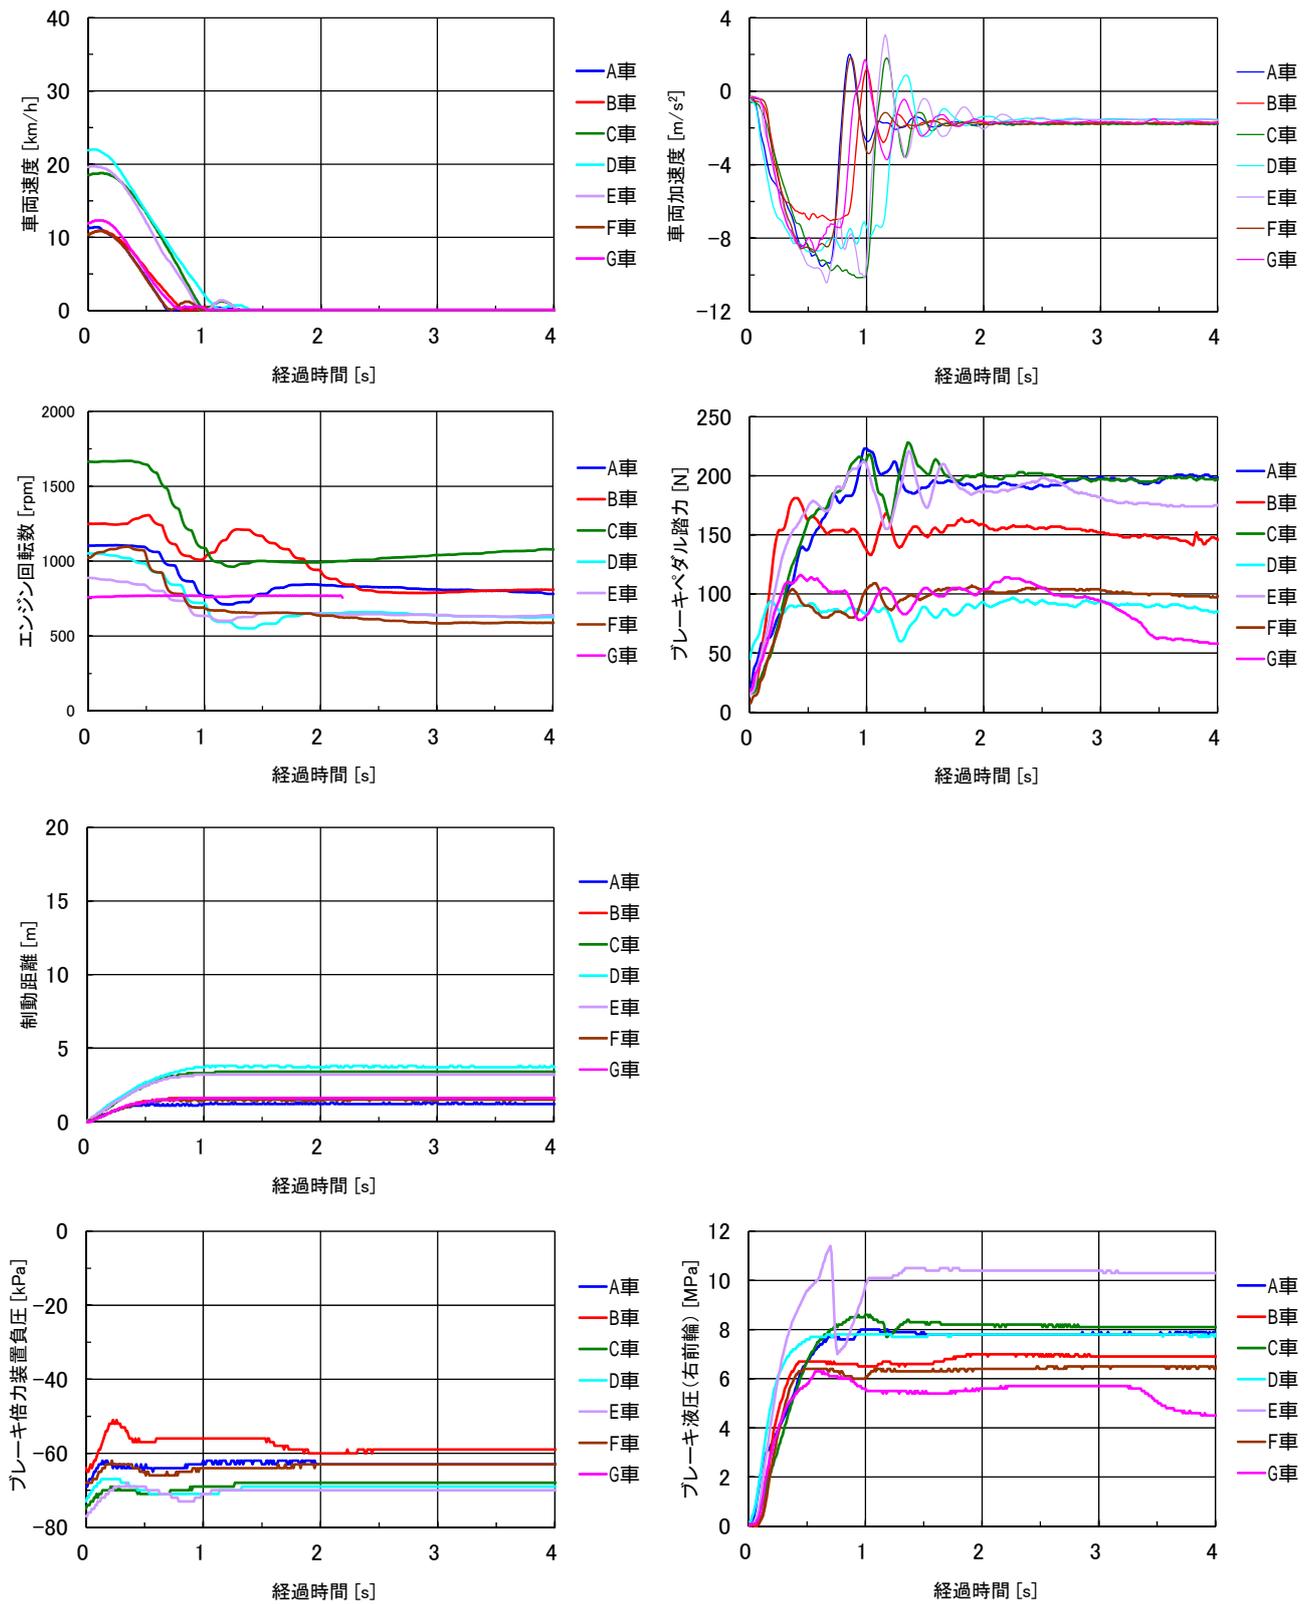
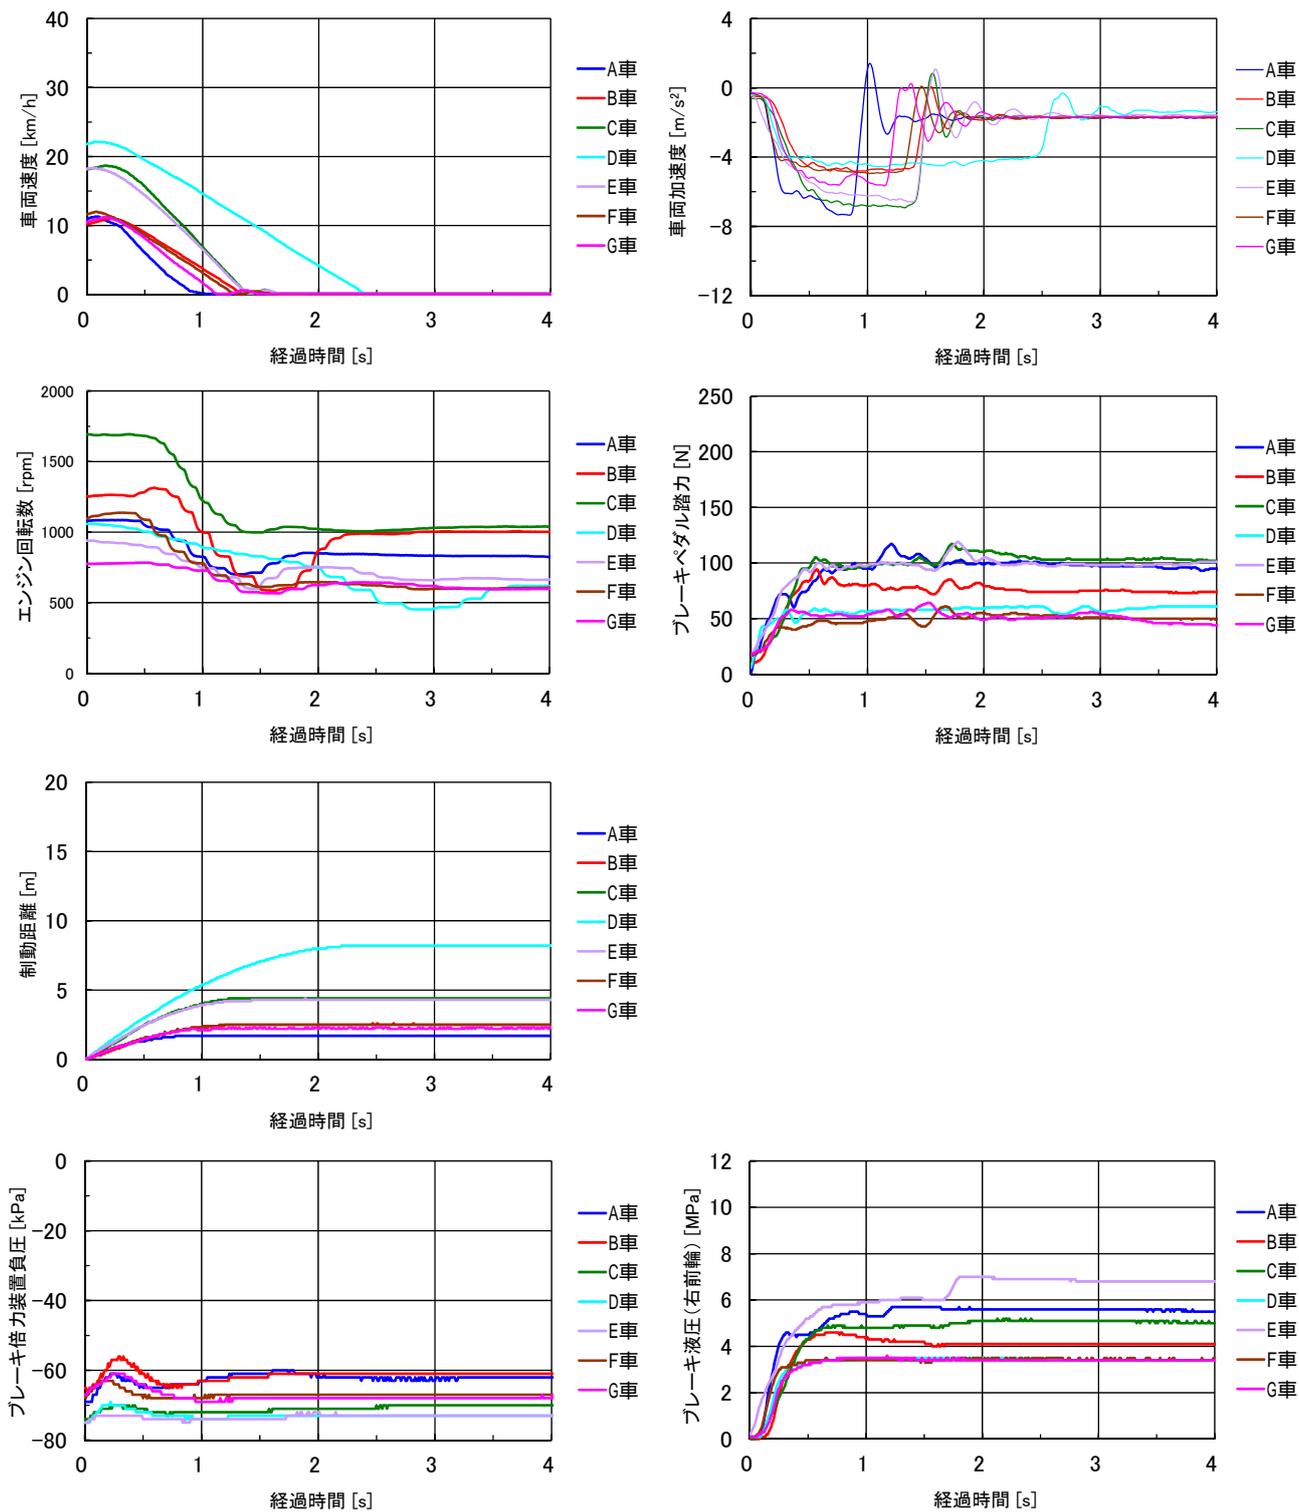
図 7-19 下り坂 前進レンジで前進した正常時の制動応答 (最大の踏力)

図 7-20 下り坂 前進レンジで前進した正常時の制動応答 (半分の踏力)

制動距離で正規化した制動距離比較を表 7-3 に、図 7-11 に正規化した制動距離比較のグラフを示す。半分の踏力時における、正常時とエンスト時の制動距離比較を表 7-4 に、正常時の制動距離で正規化した制動距離比較を表 7-5 に、図 7-12 に正規化した制動距離比較のグラフを示す。なお、この表の作成に当たっては、7.(3) に記載の下り坂での前進レンジで前進した正常時の制動特性、図 7-19 及び図 7-20 の数値を用いて比較している。表 7-2 及び表 7-4 おける初期車速とは、ブレーキペダル踏み始めの車両速度を示している。

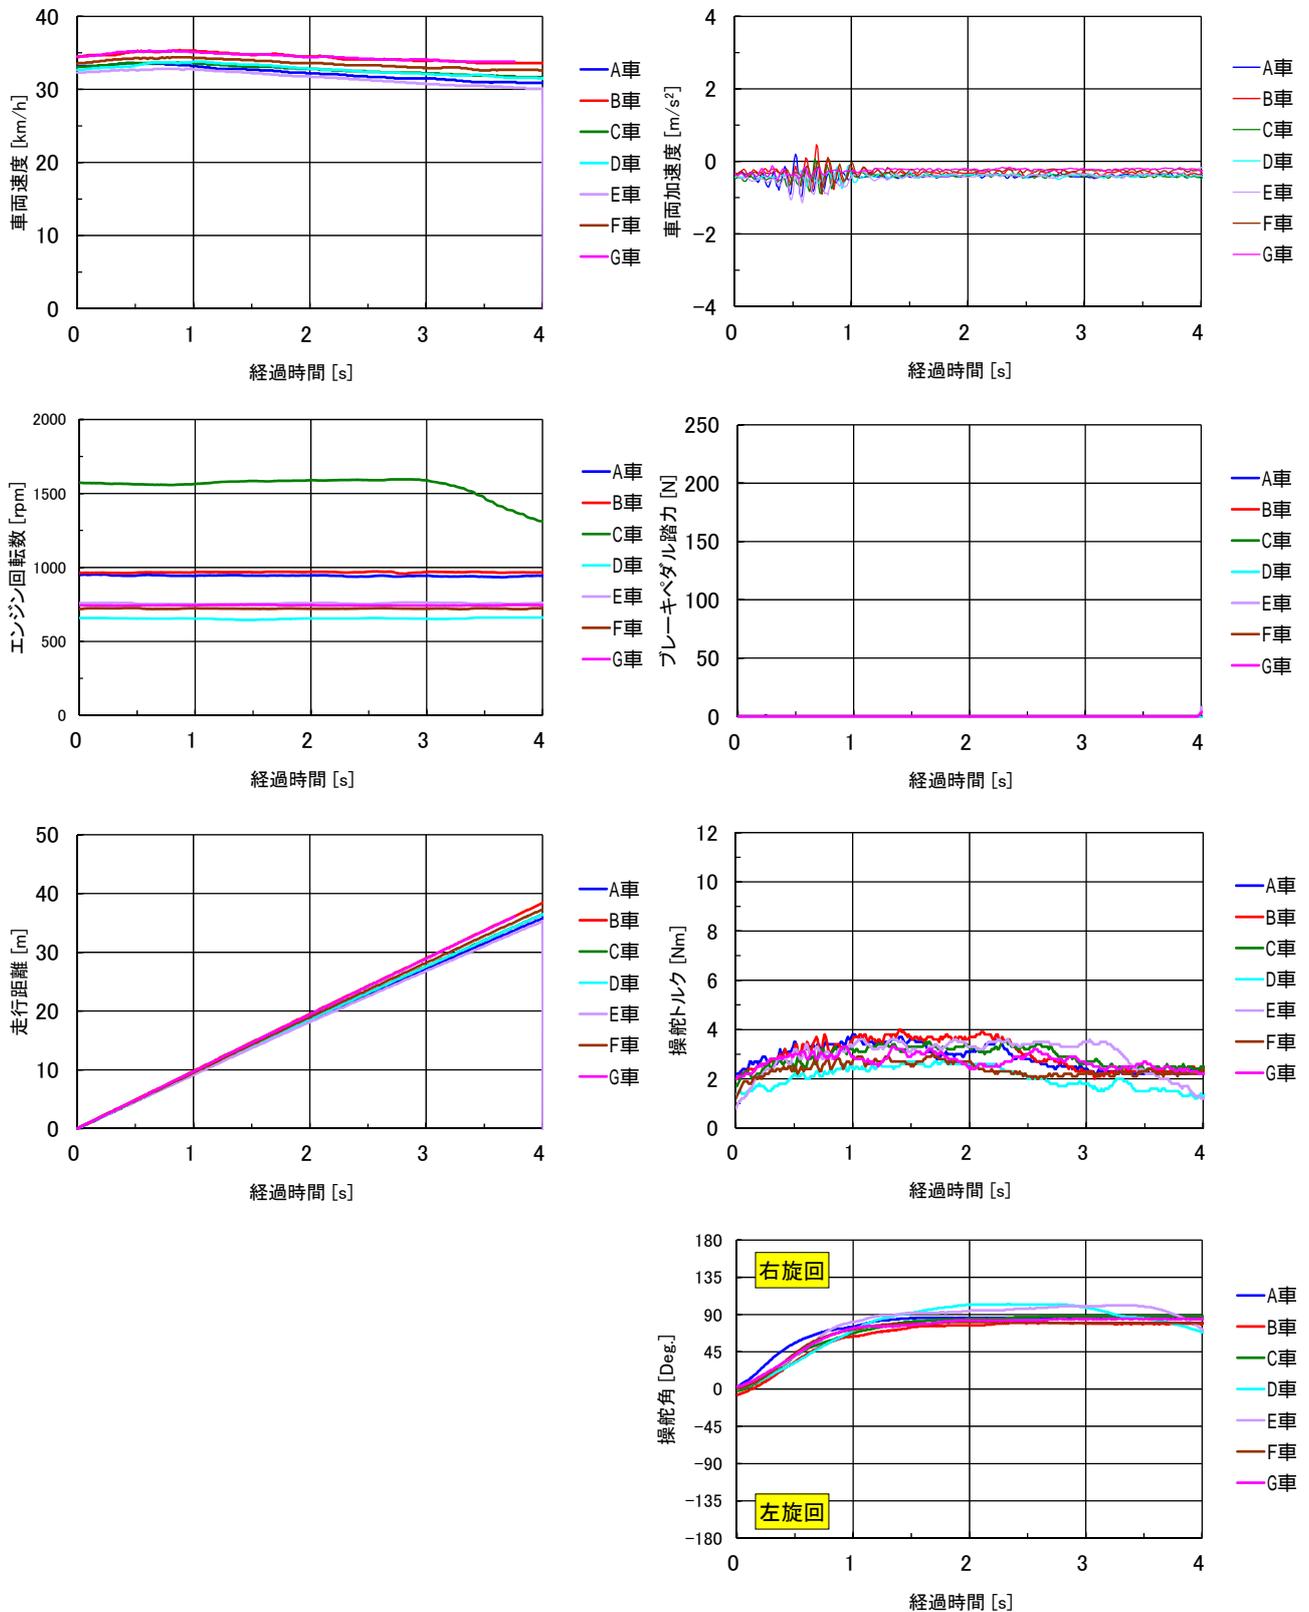
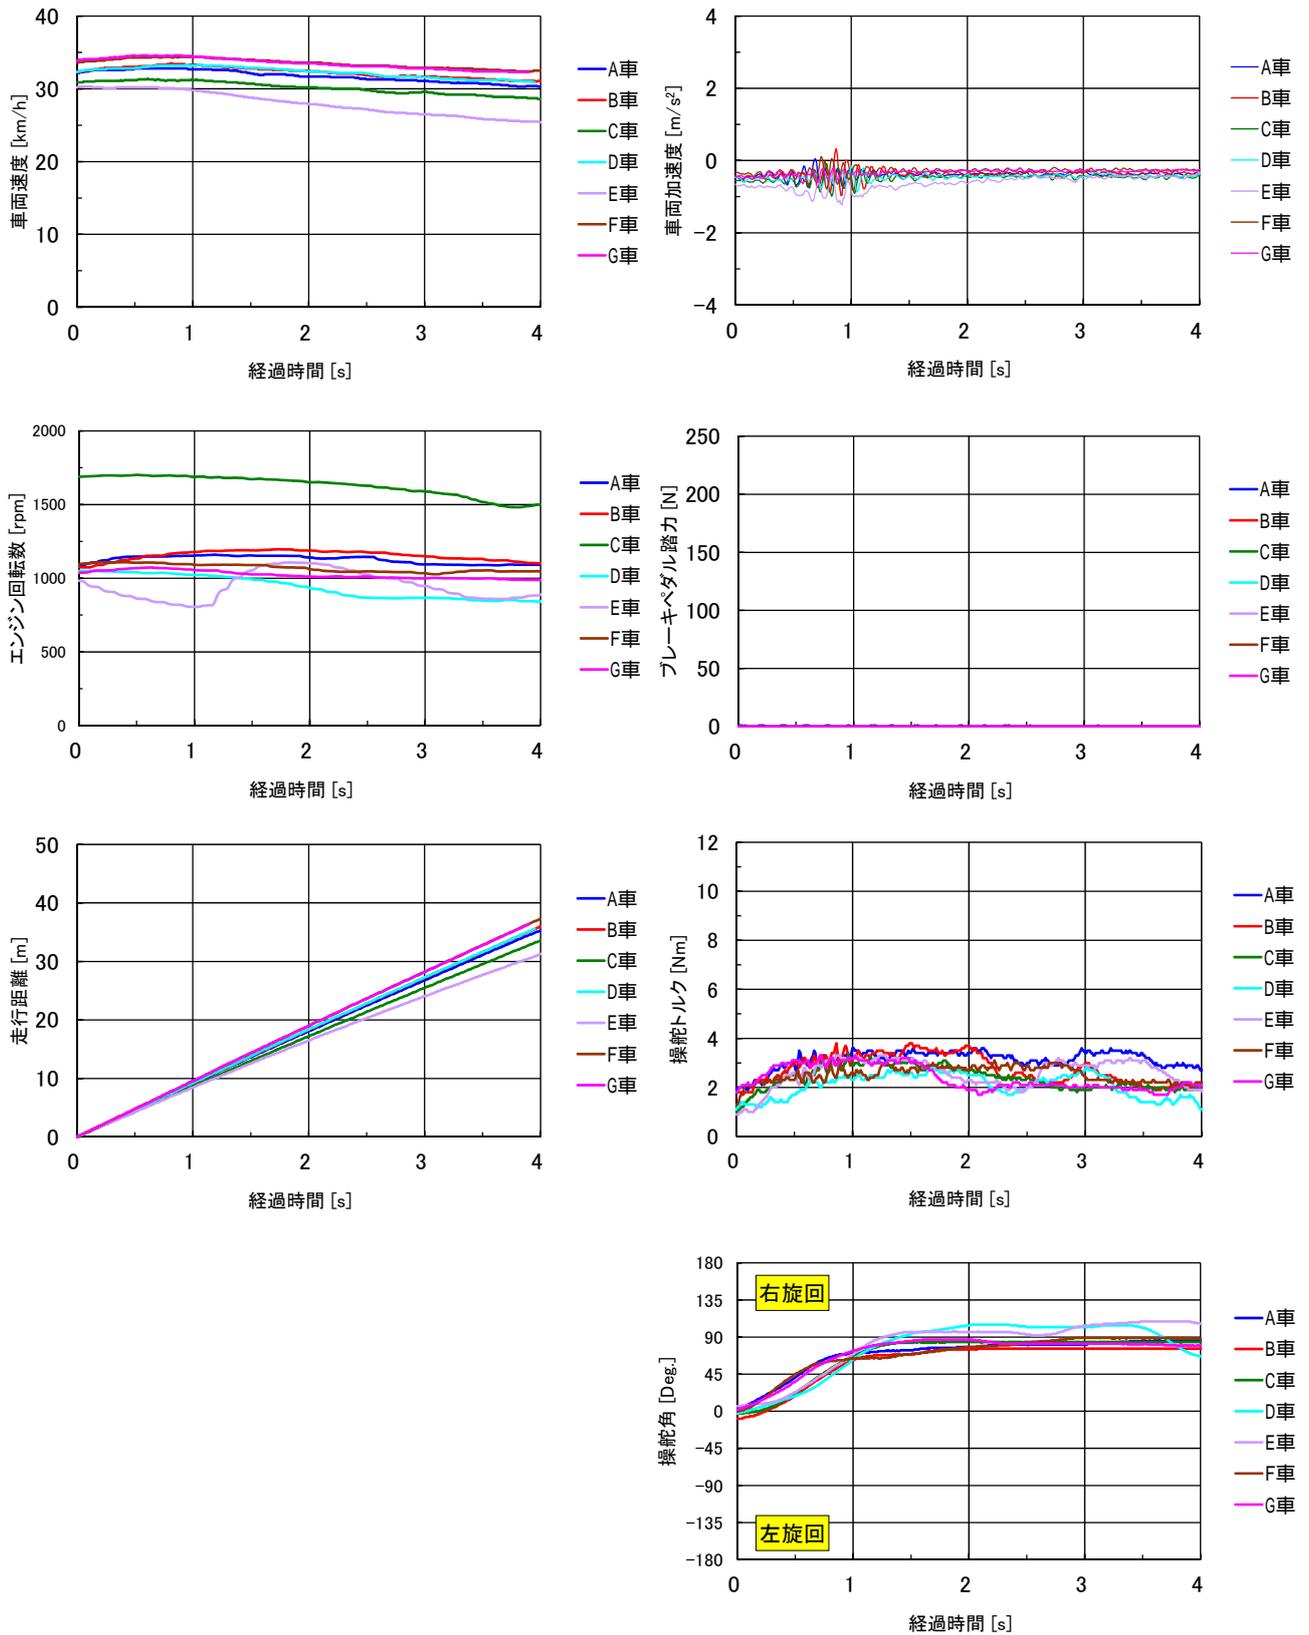
の試験でシフトレンジをニュートラルレンジ及び前進レンジにした場合において、5.(1)と同じ設定の曲線旋回路を走行した時の車両速度、車両加速度、走行距離及び操舵トルクを測定した結果を図 7-21、図 7-22 にそれぞれ示す。

図 7-21 下り坂 ニュートラルレンジで前進した時の操舵応答

図 7-22 下り坂 前進レンジで前進した時の操舵応答

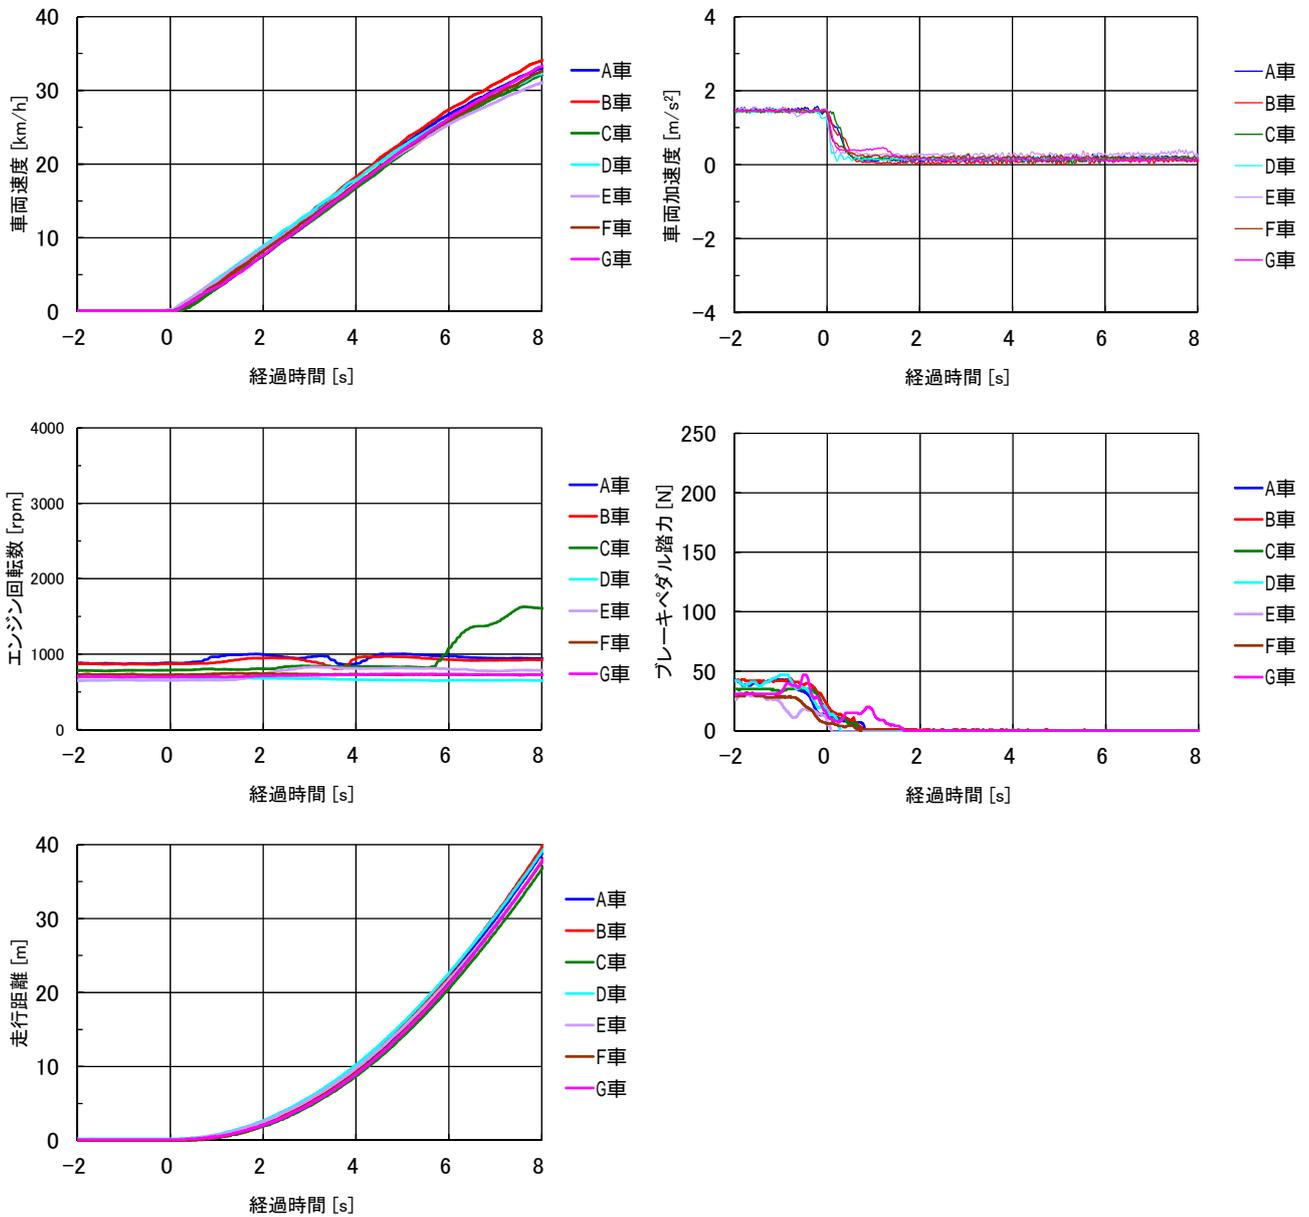
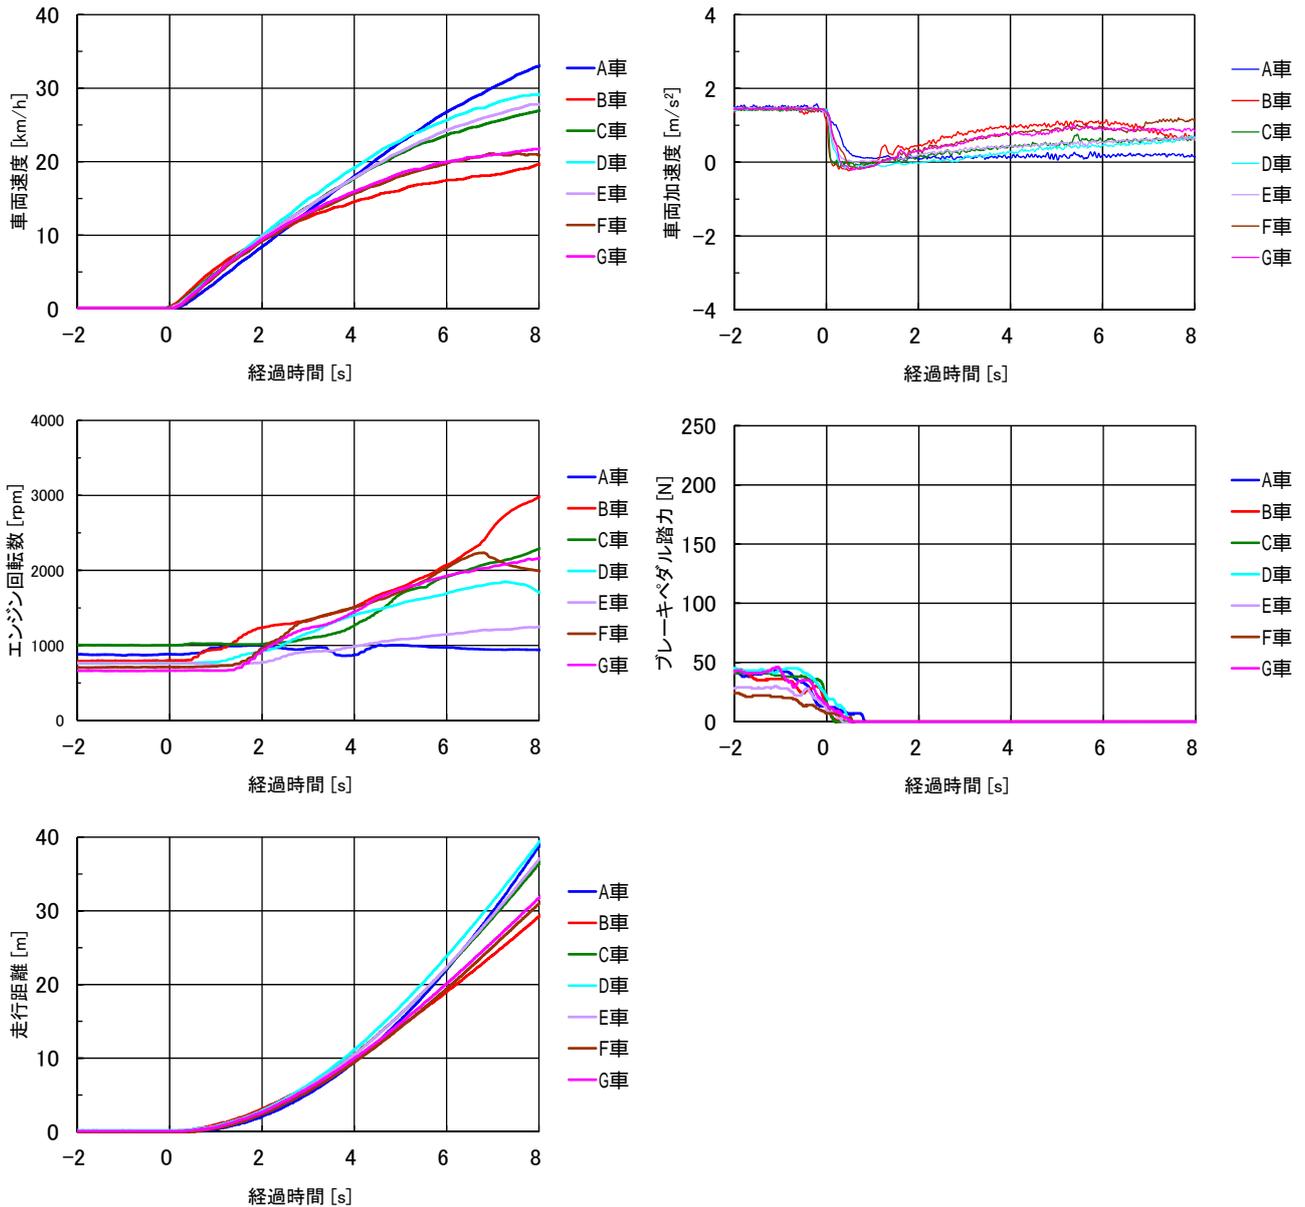
7台の試験車両について、テストドライバーにより、勾配 12%以上の上り坂で停車状態から、シフトレンジをニュートラルレンジ及び後退レンジにした場合において、ブレーキをオンからブレーキをオフにしたときの、エンジン回転数、車両速度、車両加速度及び走行距離を測定した結果を図 7-23、図 7-24 にそれぞれ示す。

図 7-23 上り坂をニュートラルレンジで後退したときの車両応答

図 7-24 上り坂を後退レンジで後退したときの車両応答

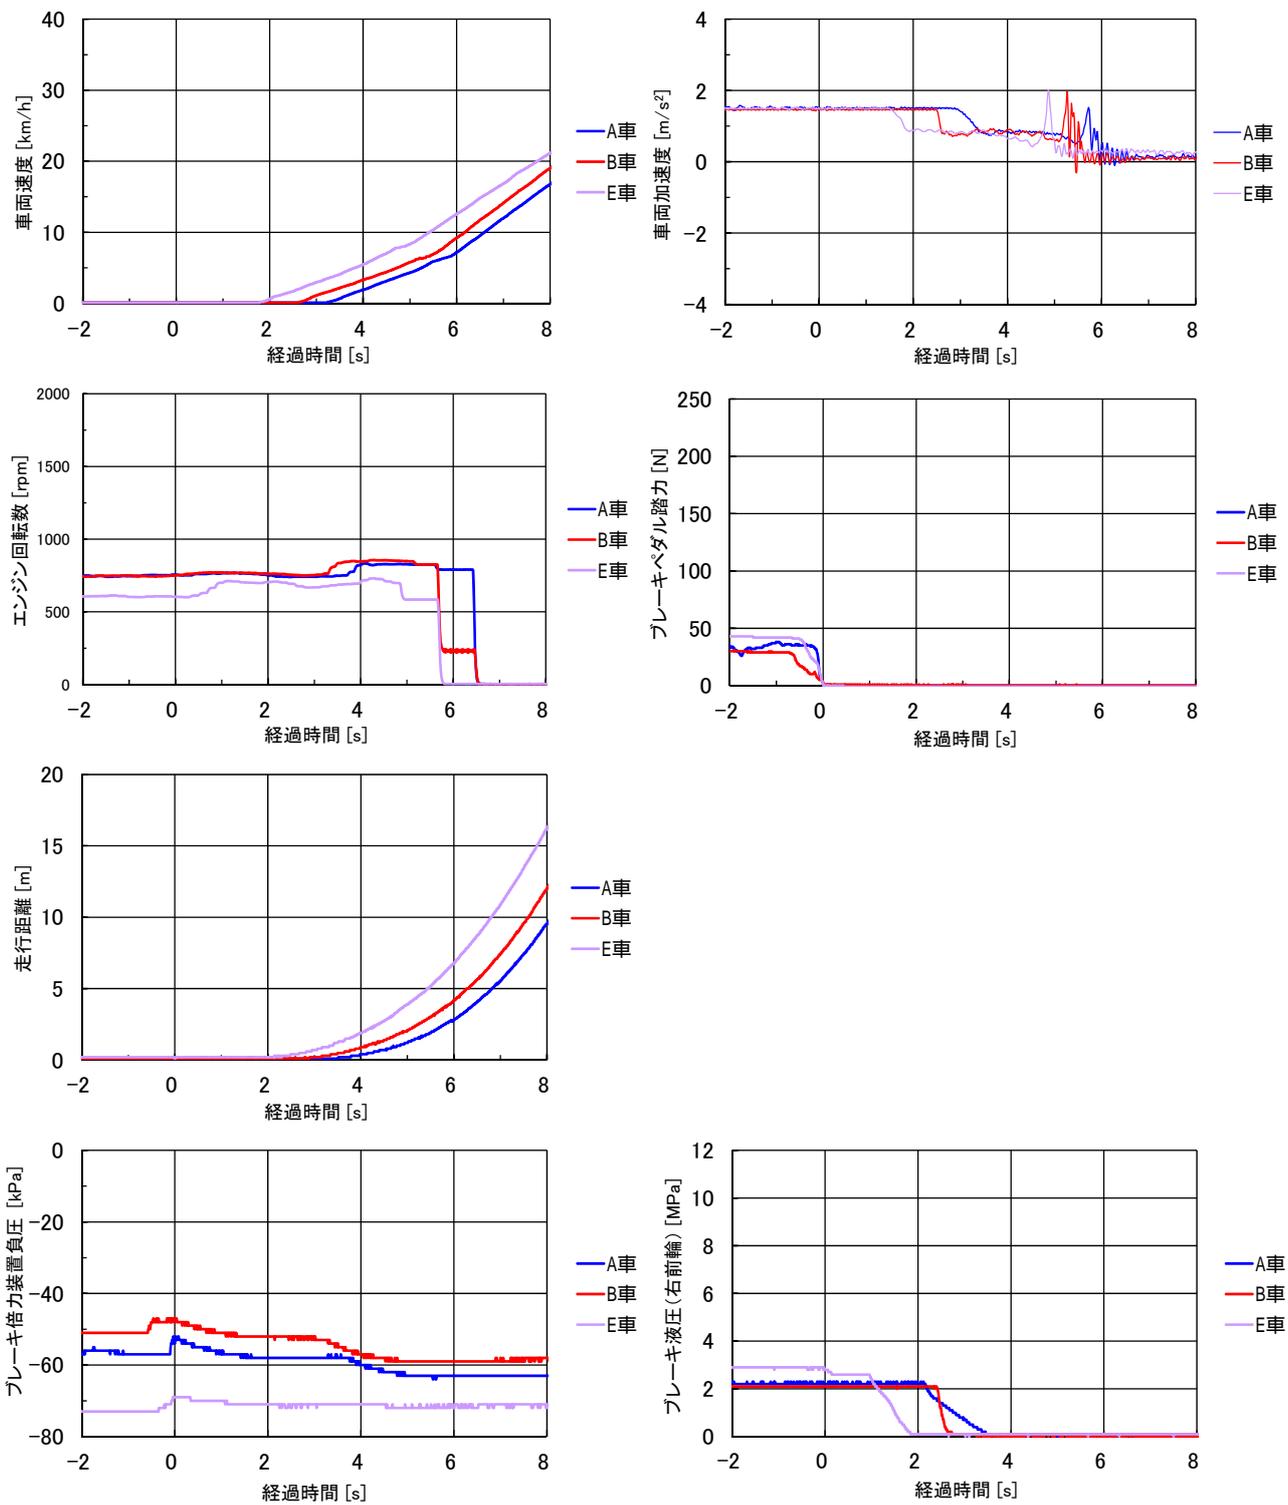
坂道発進補助装置を装備した車両3台(A車、B車、E車)について、テストドライバーにより、勾配12%以上の上り坂で停車状態から、アクセル操作をしないでブレーキをオンからブレーキをオフにした時のエンジン回転数[rpm]、ブレーキペダル踏力[N]、車両速度[km/h]、車両加速度[m/s²]、走行距離[m]並びにエンストする場合はエンストするまでの時間[s]及び走行距離[m]の測定結果を図7-25、性能比較を表7-6にそれぞれ示す。

図 7-25 上り坂 前進レンジでの坂道発進補助装置の応答

- 図 7-25 及び表 7-6 に示す E 車では、ブレーキをオフにしてから 1 秒の保持時間の後、約 1 秒でブレーキ液圧がほぼゼロになり、車両が後退する。この車両の坂道発進補助装置については、取扱説明書に「ブレーキペダルから足を離すと約 1 秒後に解除されます。」と記載され、ほぼそれを裏付ける結果となっている。
- A 車、B 車についても、保持時間は 2 秒であるが、同様であることが分かった。

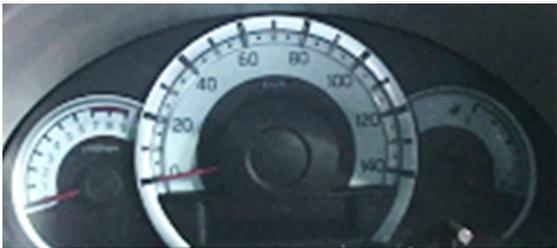
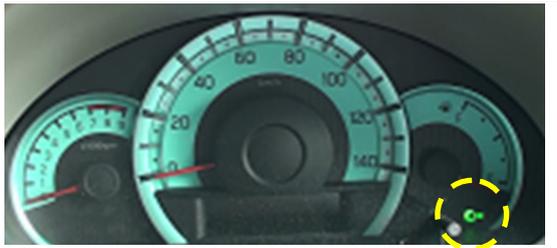
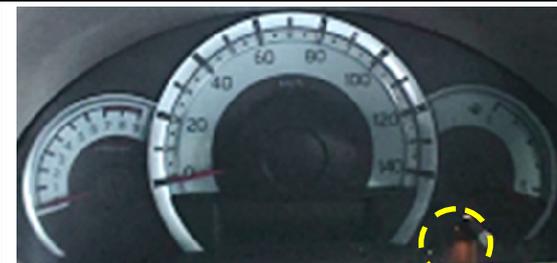
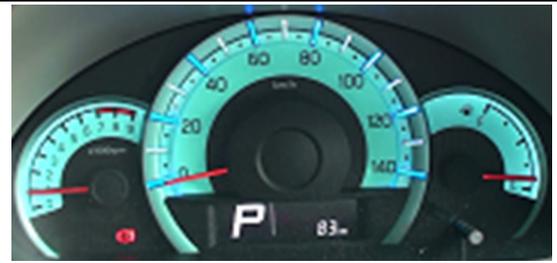
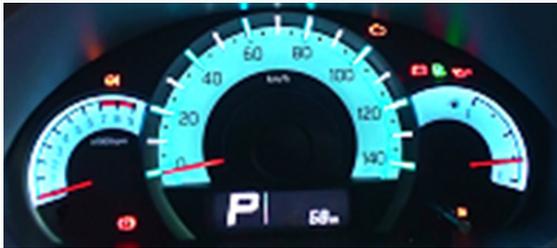
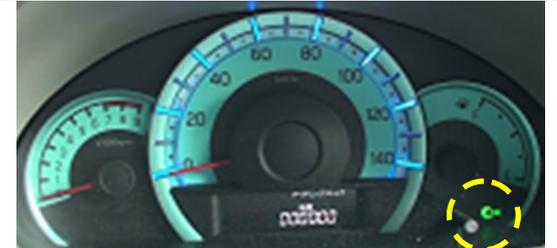
図 7-26 プッシュ式スタート装置プッシュボタンの操作回数による車両状態：メーター表示

プッシュ式スタート装置を装備した車両 1 台 (B 車) について、停車状態でエンジン停止からエンジンが始動するまで及びその後エンジンが停止するまでプッシュ式スタート装置を操作した時のメーター表示を図 7-26、エンジン回転数を測定した結果を図 7-27、車両状態の一覧を表 7-7 に示す。

車両状態：オフ

車両状態：オフ (エンジン始動前) プッシュ表示灯のみ点灯
1 回

車両状態：ACC (右下に ACC を表示)

車両状態：オン (エンジン始動)
2 回

車両状態：IG ON (エンジン始動しない)

車両状態：オフ (エンジン停止) プッシュ表示灯のみ点灯
3 回

- プッシュ式スタート装置では、ブレーキのオン・ブレーキのオフにより車両状態が異なり、図 7-26、図 7-27 及び表 7-7 に示すように、ブレーキをオフではプッシュボタン操作により、「ACC」「IG ON」「オフ」となり、エンジンは始動しない。一方、ブレーキをオンでは、一度のプッシュボタン操作でエンジンが始動する。
- プッシュ式スタート装置は、操作方法によってはプッシュボタンを押しても、エンジンが始動せず、「IG ON」となってメーターランプが点灯し、あたかも走行可能であるように思える場合がある。エンジンが始動していることをエンジン警告灯、充電警告灯、油圧警告灯が消灯していることにより確実に確認することが大切である。
- 平坦路を 20km/h、40km/h、60km/h での走行時に、プッシュボタンを長押しした時と再度長押しした時の車両状態を確認した結果、表 7-8 に示すように走行中に最初に長押ししてから、約 3 秒でエンジン停止し、再度長押ししてもエンジンは再始動しないことが分かった。なおこの場合シフトレンジは前進レンジでブレーキペダルの踏み込み操作は行っていない。

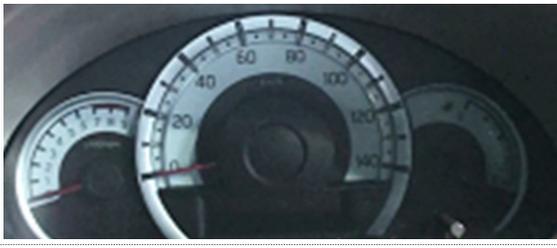
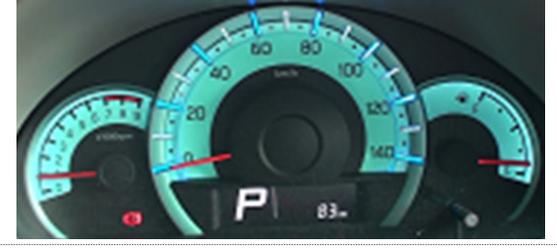
車両状態：オフ

車両状態：オン (エンジン再始動)

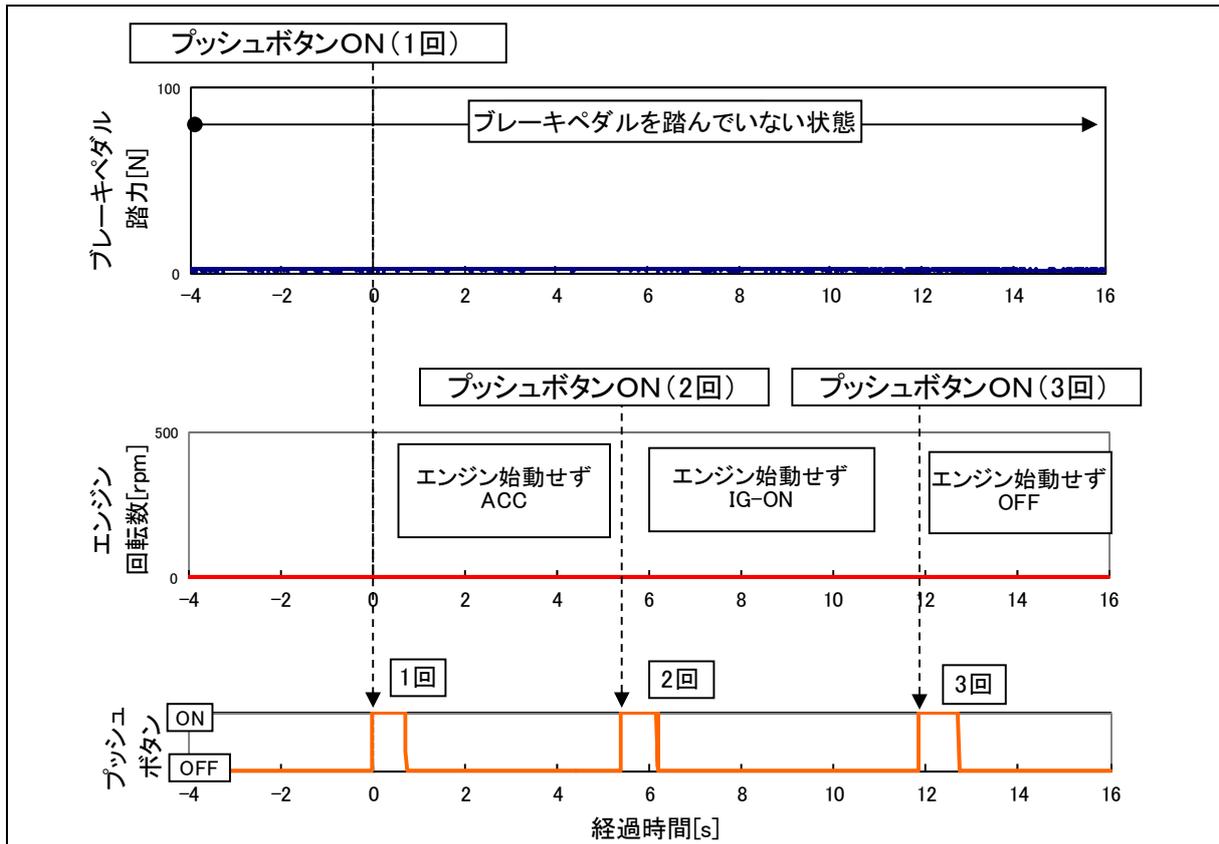
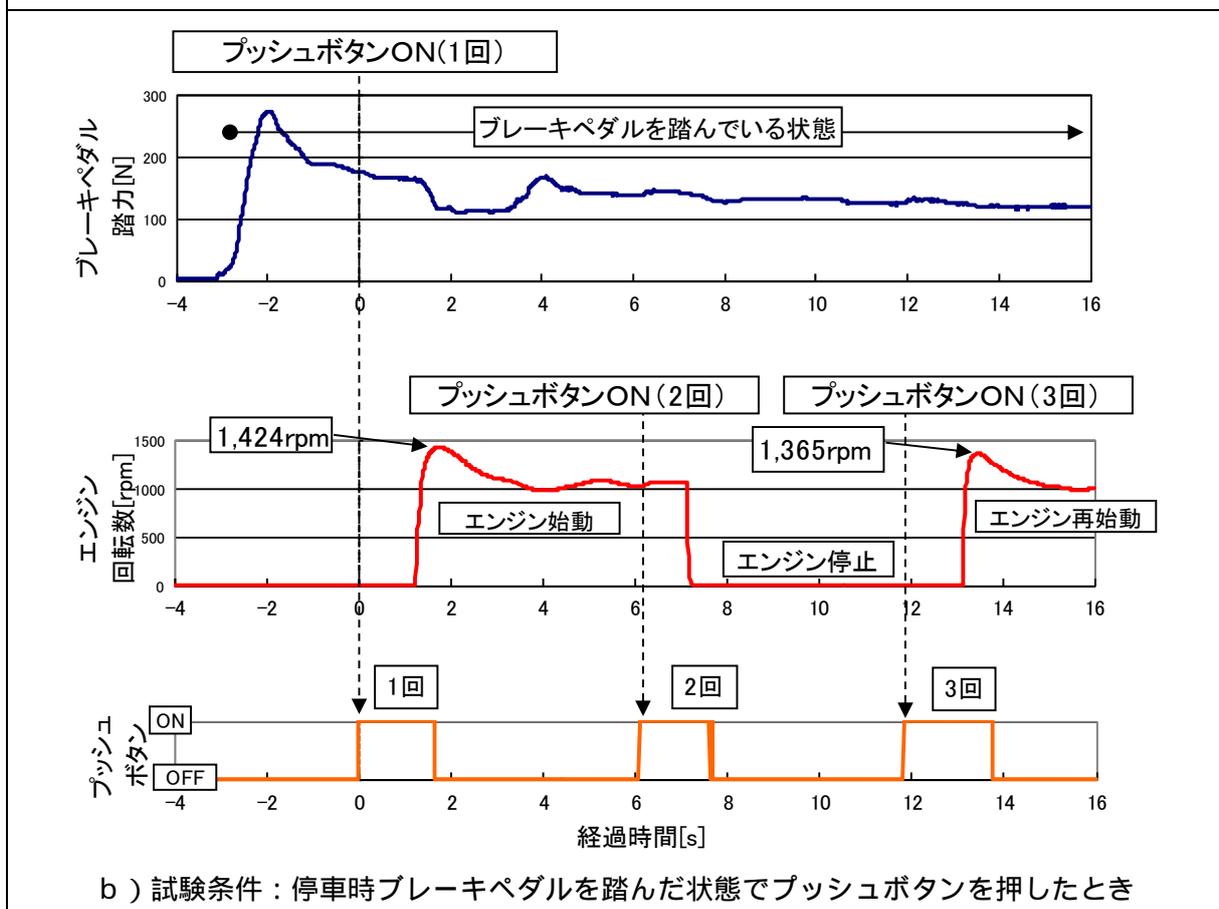
a) 試験条件：停車時ブレーキペダルを踏まない状態で押しボタンを押したとき

b) 試験条件：停車時ブレーキペダルを踏んだ状態で押しボタンを押したとき

図 7-27 プッシュ式スタート装置の操作回数による車両応答 (試験車両：B車)
