平成 25 年度
国土交通省 受託調査

「エンジン停止走行」に繋がるおそれがある
事象に関する調査

独立行政法人 交通安全環境研究所

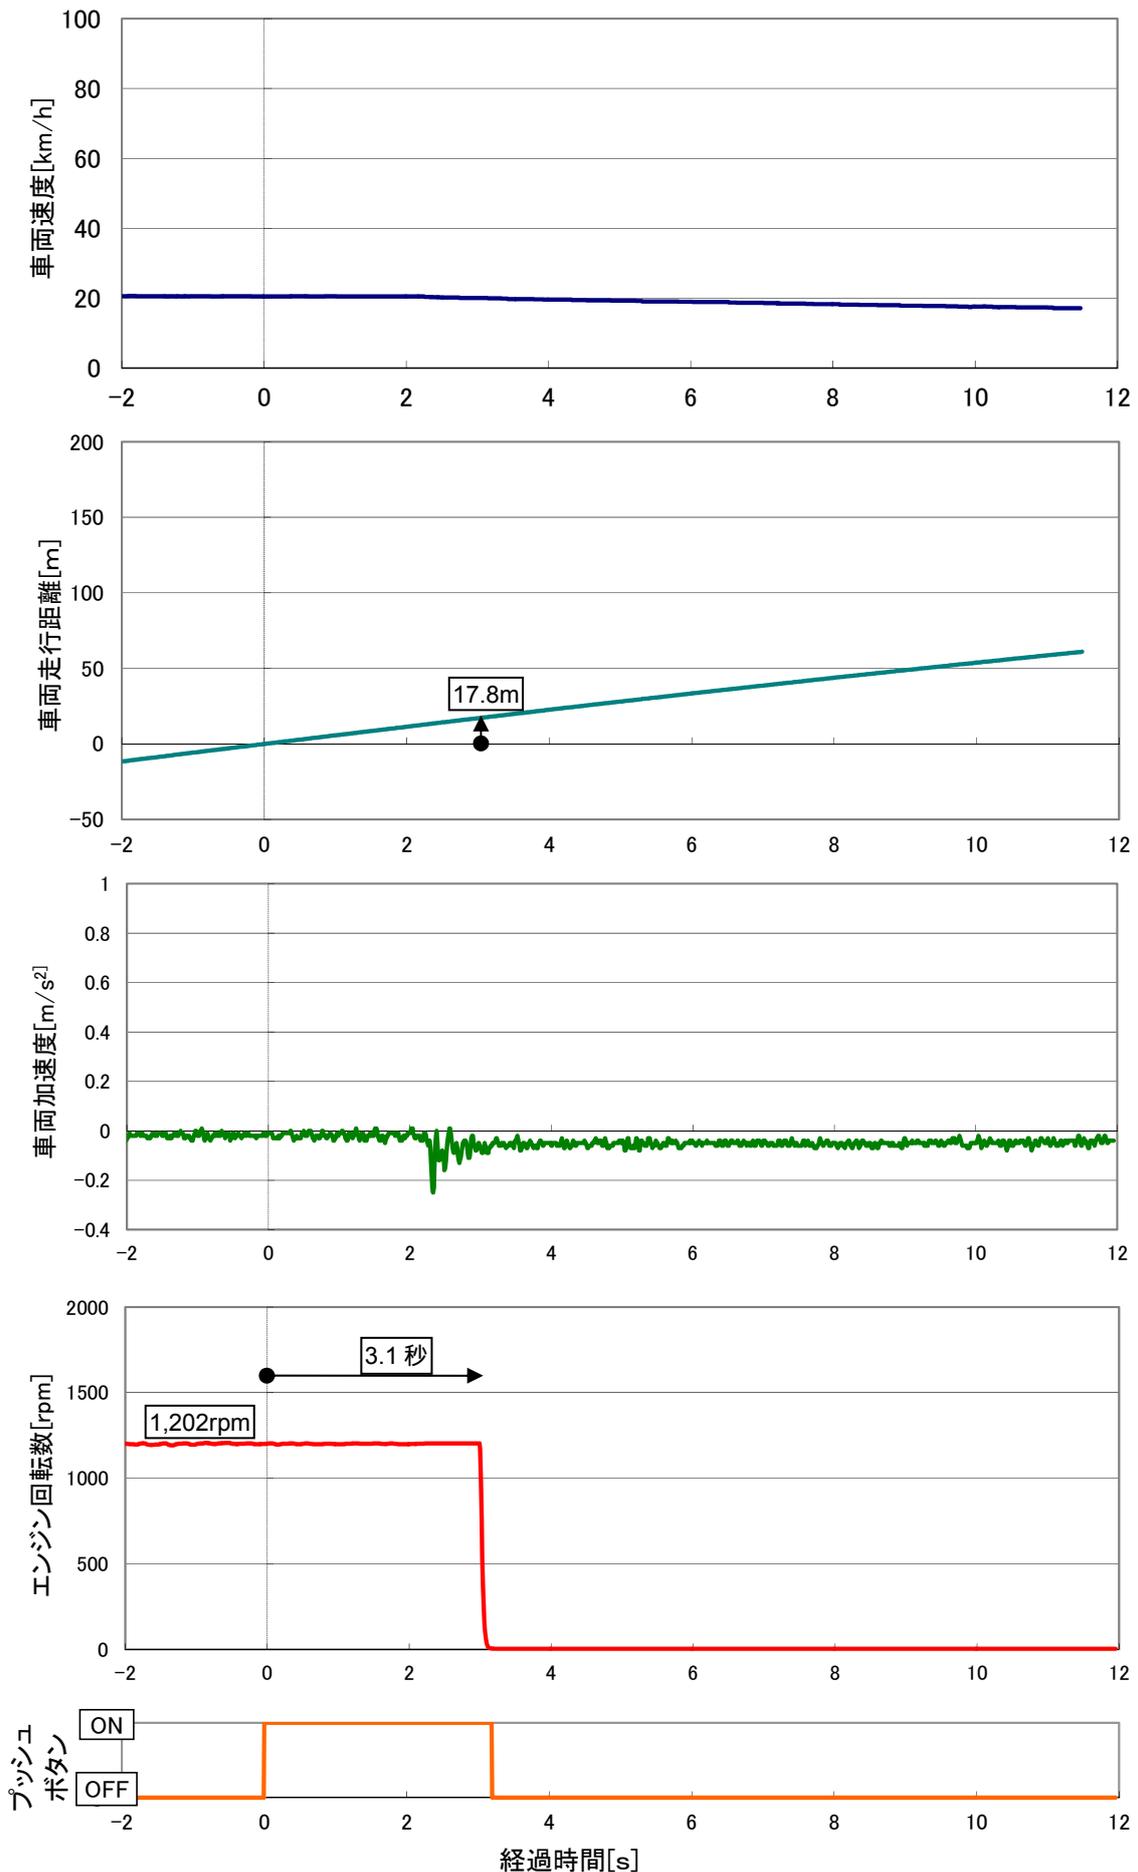
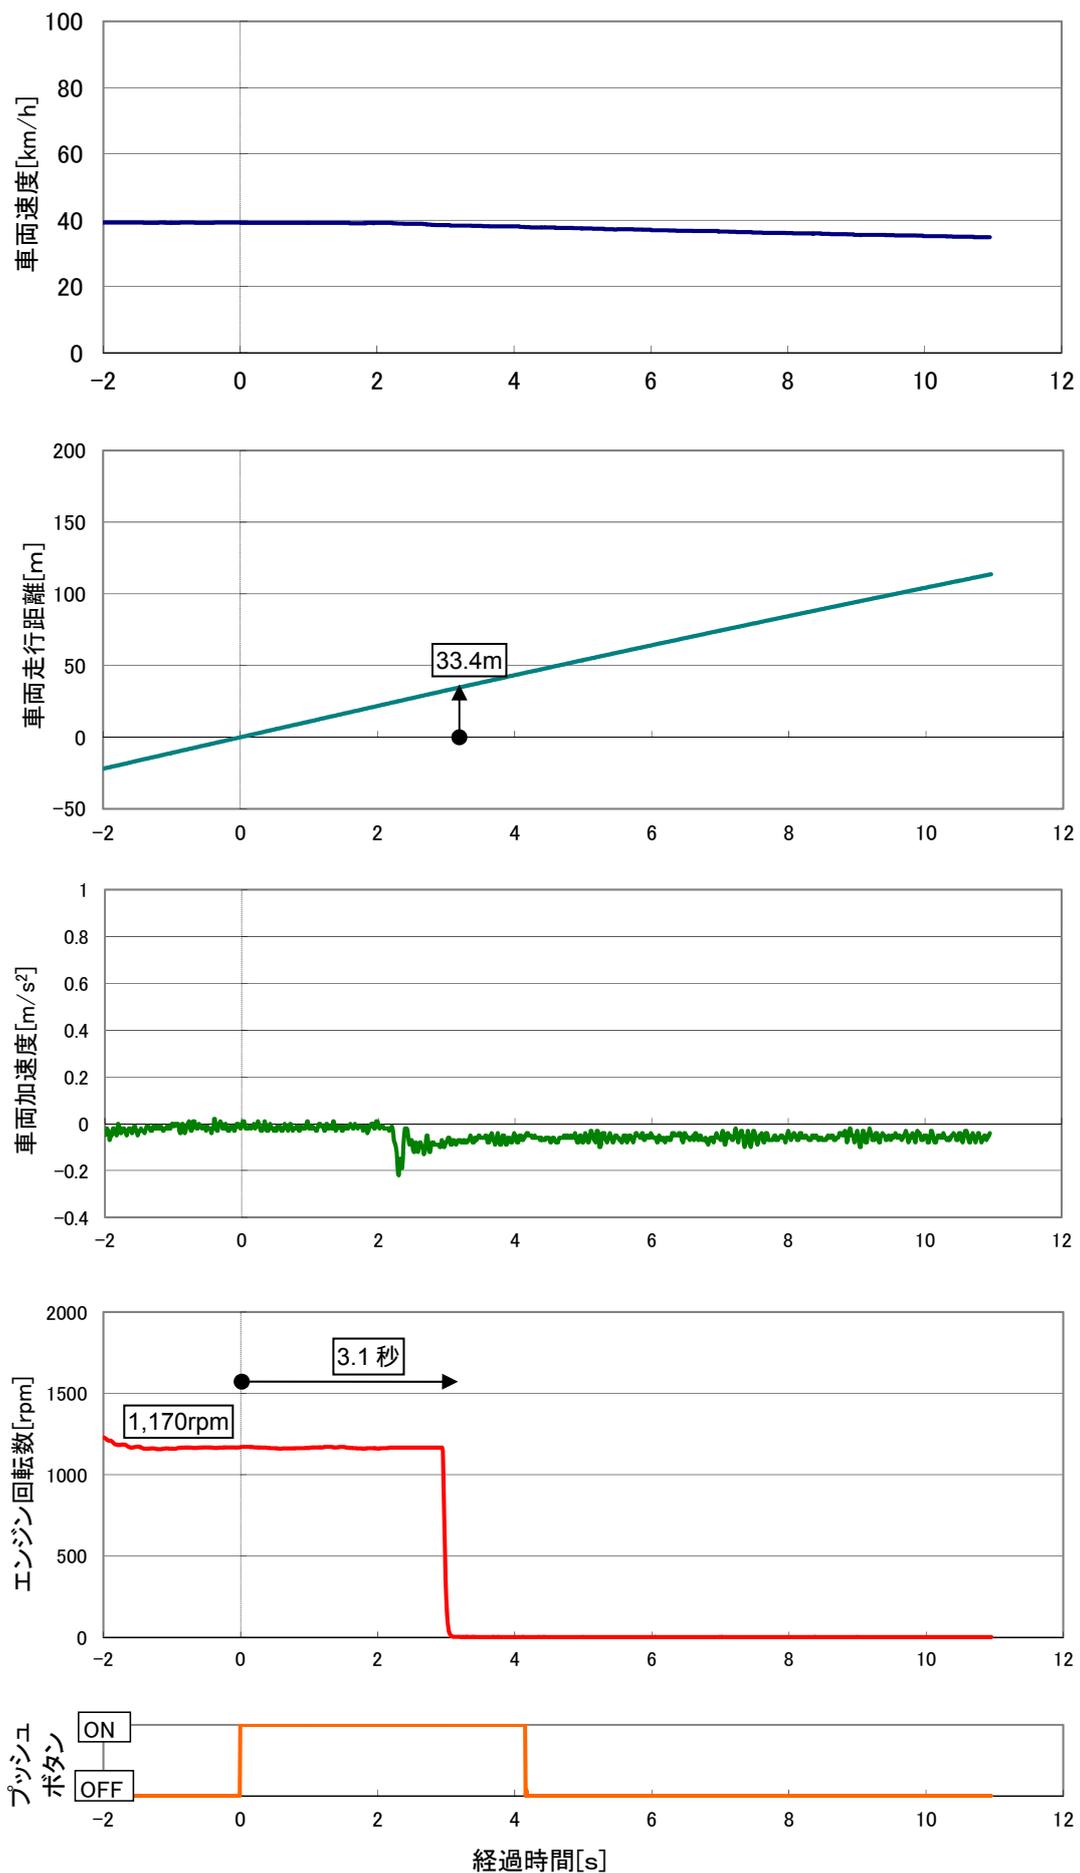
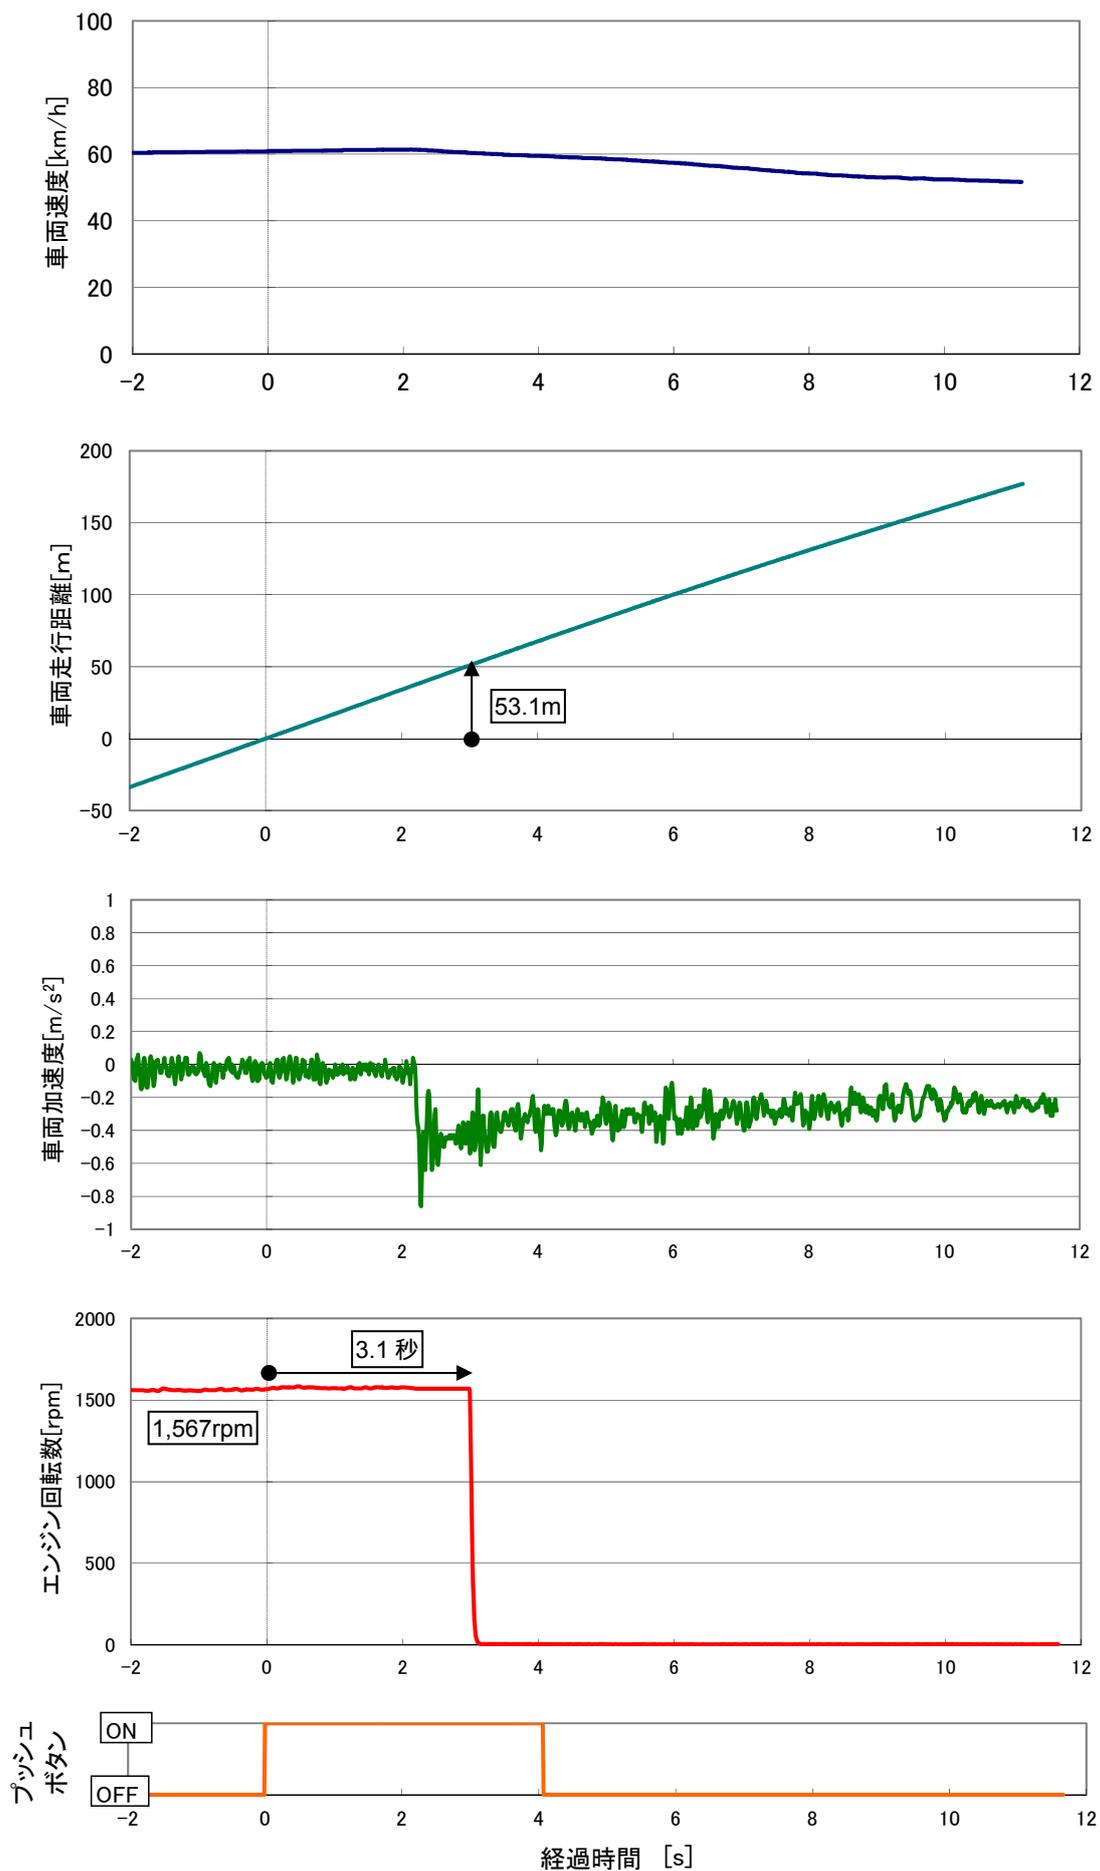
テストドライバーにより、平坦路を 20km/h、40km/h、60km/h 程度の速度で走行している状態で、プッシュボタンを操作した場合のエンジン回転数、車両速度、車両加速度及び走行距離を測定した結果を図 7-28、図 7-29、図 7-30 に、走行中にプッシュボタンを操作したときの車両状態を表 7-8 に示す。表 7-8 に示すように、走行中にプッシュボタンを長押しすると約 3 秒でエンジンが停止し、再度長押ししてもエンジンは再始動しないことが分かった。なお、この場合、シフトレンジは前進レンジでブレーキペダル操作を行っていない。

図 7-28 20km/h で走行中にプッシュボタンを長押しした時の応答

図 7-29 40km/h で走行中に押しボタンを長押しした時の応答

図 7-30 60km/h で走行中にプッシュボタンを長押しした時の応答

- プッシュ式スタート装置では、ブレーキのオン・ブレーキのオフにより車両状態が異なり、図 7-26、図 7-27 及び表 7-7 に示すように、ブレーキをオフではプッシュボタン操作により、「ACC」「IG ON」「オフ」となり、エンジンは始動しない。一方、ブレーキをオンでは、一度のプッシュボタン操作でエンジンが始動する。
- プッシュ式スタート装置は、操作方法によってはプッシュボタンを押しても、エンジンが始動せず、「IG ON」となってメーターランプが点灯し、あたかも走行可能であるように思える場合がある。エンジンが始動していることをエンジン警告灯、充電警告灯、油圧警告灯が消灯していることにより確実に確認することが大切である。
- 平坦路を 20km/h、40km/h、60km/h での走行時に、プッシュボタンを長押しした時と再度長押しした時の車両状態を確認した結果、表 7-8 に示すように走行中に最初に長押ししてから、約 3 秒でエンジン停止し、再度長押ししてもエンジンは再始動しないことが分かった。なおこの場合シフトレンジは前進レンジでブレーキペダルの踏み込み操作は行っていない。
