基準緩和認定実例(実証)

○全体概要

○実証の概要

○主な基準緩和項目と代替の安全確保策とその考え方

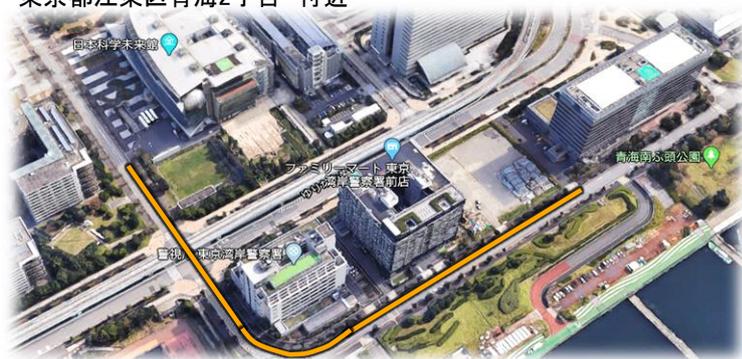
<走行空間の写真等> 東京都江東区青海2丁目 付近

走行場所	日本科学未来館一東京国際クルーズターミナル第2駐車場間	
走行環境条件	走行空間	混在空間(生活道路)
	交通環境	右折あり/左折あり・信号あり
	走行時間帯	9:00-17:00
	天候	晴れ、曇り、雨
	実証時最高速度	時速15キロメートル
インフラとの連携の内容	信号に付随した装置より配信される現示信号色および残秒時間の自動走行への利活用	
車両内外の保安要員の有無	有り	
保安要員有りの場合、配置場所	車両後部

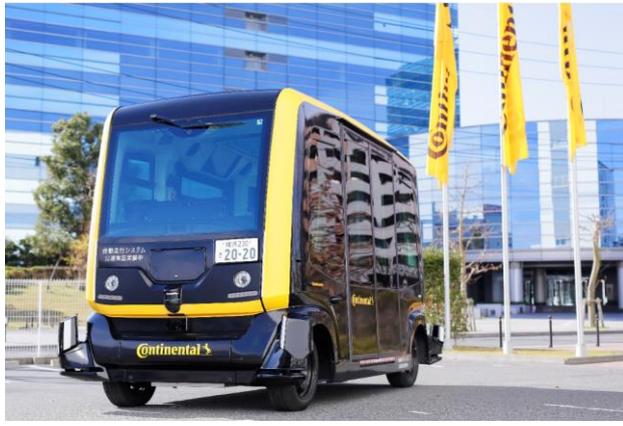
<車両の外観写真等>

ベース車両	LIGIER
システムの類型	特別装置自動車
最高速度	時速15キロメートル
定員	11名
立席・着席	立席6、着席5

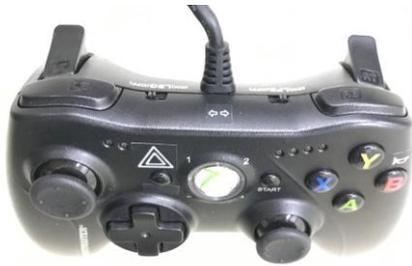
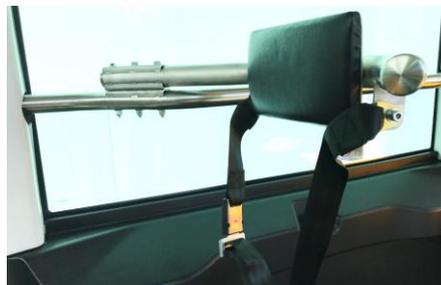
<緩和対象箇所の写真等>

保安基準 11条 かじ取り装置

- ・運転者席の位置を定め、コントローラは運転者が運転者席でのみ操作する
- ・運転操作・非常時対応を習熟した有資格者のみ運転可能とし、操作ミスを防止する

保安基準 21条 座席

- ・運転者以外の立席は運転者席より後方に配置し、運転者の邪魔にならないようにする

細目告示 106条第1項第1号 座席

- ・運転者用腰当を設け、安全ベルトを装着することにより、運転者の姿勢を確保する

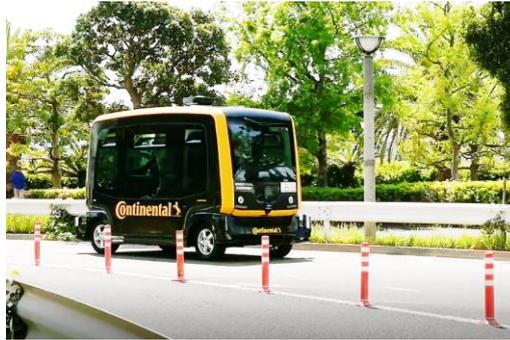
<ヒヤリ・ハット状況の写真や図など>

車線を分けるポール(写真内オレンジ色のポール)を障害物として認識して自動走行システムがブレーキをかけ車両を停止した。伴走車が特別装置車両の後方を走行していたこと、走行車両が少ない環境を走行していること、幸いにも後続車両がいなかったことにより他の交通参加者への影響はなかった。原因はポールと車両との距離が短かったこと、および自動運転がポールを停止すべき障害物として認識したこと。対策として、ポールは障害物ではないと認識させて、運行を継続した。
