基準緩和認定実例(実証)

○全体概要

実証事業者	BOLDLY株式会社
実証期間	2021年1月21日～29日
実証実験の概要	フランス製自動運転車両NAVYA ARMAを活用し、観光地における自動運転サービスの活用可能性と受容性を検証する。

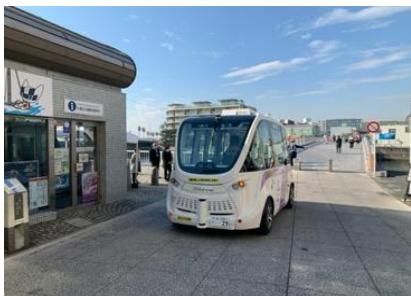
<走行空間の写真等>

走行場所	江ノ島(神奈川県藤沢市)
走行環境条件	走行空間 混在空間(車両・歩行者有り)
	交通環境 右折あり／左折あり・信号あり
	走行時間帯 10:00-16:30
	天候 荒天時を除く
	実証時最高速度 20km
インフラとの連携の内容	特になし
車両内外の保安要員の有無	有り
保安要員有りの場合、配置場所	車両前方右側座席

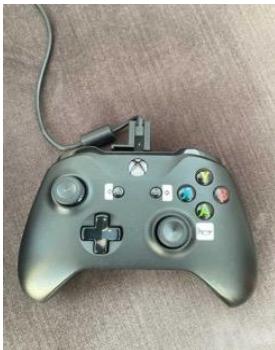
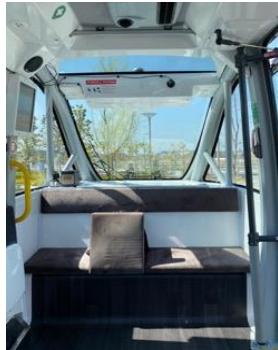
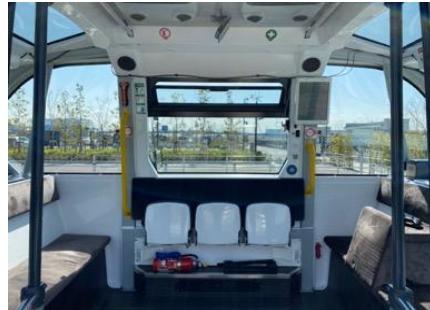
<緩和対象箇所の写真等>

保安基準11条1項 かじ取り装置	汎用コントローラを持ってかじ取り装置の代替とする。コントローラ断線時や、コントローラが運転手の手から離れた場合には、車両が自動的に停止する。
保安基準105条1項第3号 保安基準183条1項第3号 運転者席	本車両では、運転者が乗客と対面できるよう運転者席が車両進行方向に対して左後方に設置されているところ、運転者と車両前方との間に乗客が乗車し、視界を遮る恐れがある。そのため、運転席を立席とし、直前直左の視界をカメラで確保するとともに直左後方は後写鏡によって視界を確保する。
