基準緩和認定実例(実証)

〇全体概要

| 実証事業者 | WILLER株式会社 |

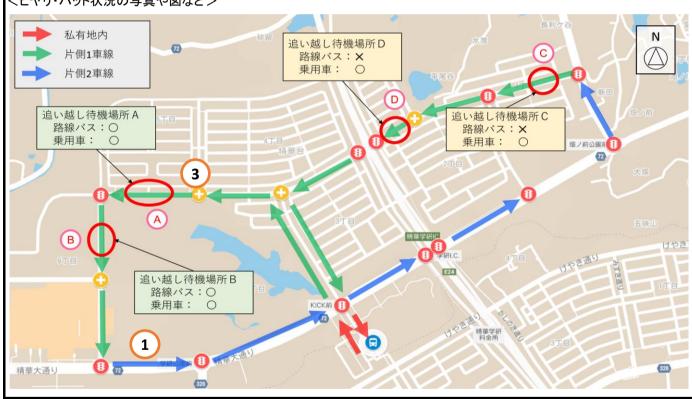
<ヒヤリ・ハット状況の写真や図など>

- ・内容: 片側2車線道路において道路工事のため車線数減少があり、走行車線から追越車線へ車線を変更する必要があったが、走行速度が低速であったため、自動運転車両が追越車線に車線変更した後に、左の走行車線側から一般車両が追越しするケースが数回生じた。 (下図①付近)
- ・原因:他車両の実勢速度が約60km/hで速度差が大きい道路にも関わらず、車線減少地点のかなり手前で自動運転車両が車線変更したことにより、後方からの一般車両の左側からの無理な追い越しを誘発させてしまったことが原因と考える。
- ·対策:道路工事や駐車車両等により車線変更を行う際は、回避すべき障害物の手前20m地点付近を目安にして車線変更を行う。

- ・内容:片側1車線道路の見通しの悪い場所で、後続の一般車両が自動運転車両を追い越した際に、対向車線からも一般車両が走行してきており、この対向車線の一般車両が追い越している一般車両を避けるために左側路肩ギリギリを走行せざるを得ないケースが発生した。 (下図③付近)
- ・原因:一般車両が長時間低速の自動運転車両の後続を走行したことにより、一般車両のドライバーのイライラを誘発させてしまい無理な 追い越しに繋がったため。
- ・対策:後続車両が続いた際には、路肩へ一時停車して先に自動運転車両を追い越させるポイントをあらかじめ複数個所設定し、事前に事象を回避できるようにした。(下図追い越し待機場所)
