基準緩和認定実例(実証)

実証事業者	BOLDLY株式会社
実証期間	2021年4月25日～28日
実証実験の概要	フランス製自動運転車両NAVYA ARMAを活用し、さいたま新都心駅からバスターミナル・大宮区役所へのラストワンマイル自動運転サービスの活用可能性と受容性を検証する。

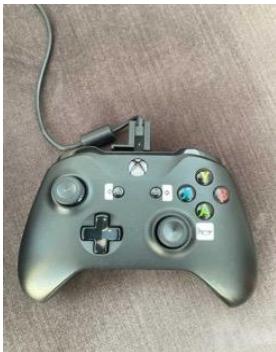
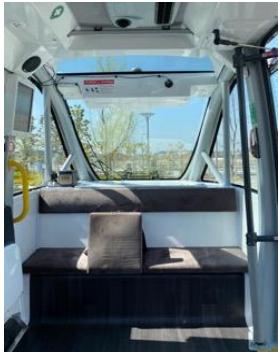
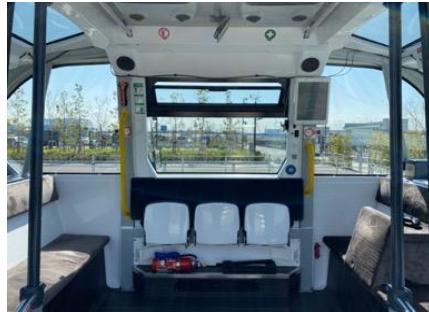
<緩和対象箇所の写真等>

保安基準11条1項 かじ取り装置	汎用コントローラを持ってかじ取り装置の代替とする。コントローラ断線時や、コントローラが運転手の手から離れた場合には、車両が自動的に停止する。
保安基準105条1項第3号 保安基準183条1項第3号 運転者席	本車両では、運転者が乗客と対面できるよう運転者席が車両進行方向に対して左後方に設置されているところ、運転者と車両前方との間に乗客が乗車し、視界を遮る恐れがある。そのため、運転席を立席とし、直前直左の視界をカメラで確保するとともに直左後方は後写鏡によって視界を確保する。
