大型車の車輪脱落に係る実証実験結果について

一般社団法人日本自動車工業会
大型車車輪脱落事故防止分科会

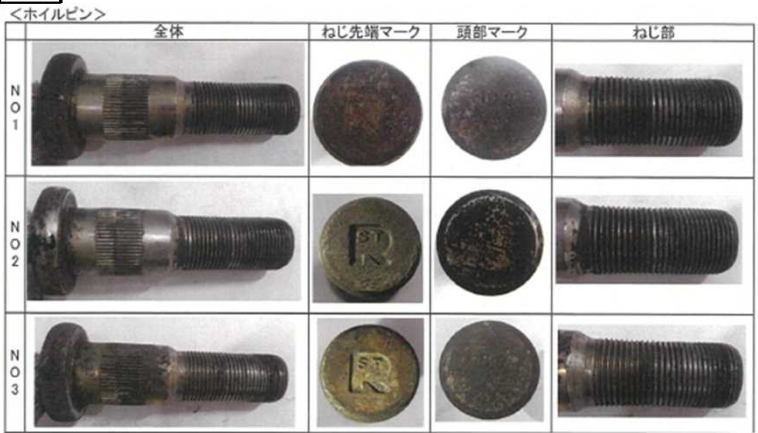
A の例 ホイールボルト/ナット(回収時)

ホイールボルトのねじ部にはオイルが塗布された形跡が認められる

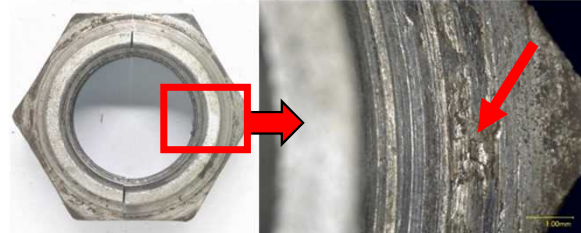
ホイールナットの摺動面(洗浄後)

・摺動面には、異物の噛みこみ痕と思われる表面荒れがあった
