自動運転実証車両の実例

○全体概要

実証事業者	WILLER株式会社
実証期間	2021年8月18日(水)～10月29日(金) 10:00～17:00 ※祝日を除く、水木金曜日のみ 2021年10月14日(木)～10月28日(木) 20:00～22:00 ※水木金曜日のみ
実証実験の概要	<ul style="list-style-type: none"> ・都市部の交通量の多い幹線道路を含むルートを運行し、一般車両との混在交通における安全性ならびに運行計画の妥当性の検証 ・長期間に渡り、地域の方の交通手段として活用されることにより、自動運転に対する地域での受容性醸成とコミュニティ創造の検証 ・定時定路線運行における自動運転化の実用性ならびに完全無人化の検証 ・一部区間における自動運転バスの夜間走行技術実証 ・将来的な車いす利用客の乗車を想定したオペレーション検証

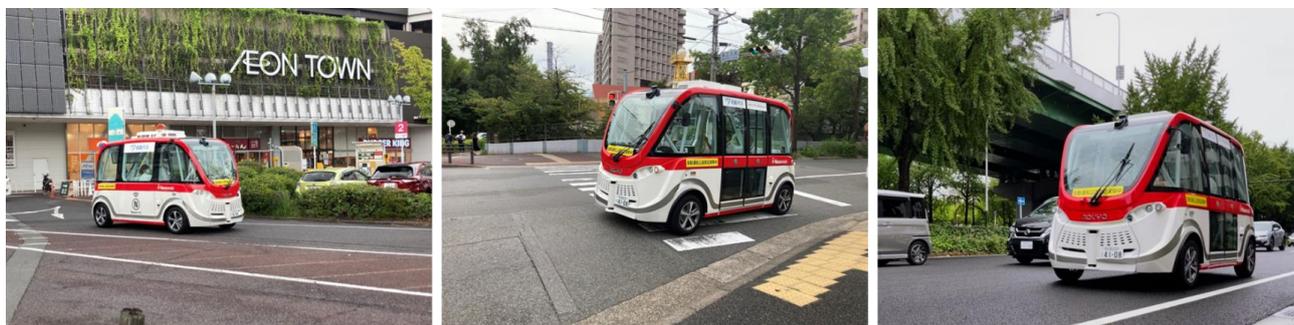
<走行空間の写真等>

走行場所	愛知県名古屋市鶴舞地区	
走行環境条件	走行空間	混在空間(生活道路)
	交通環境	右左折あり・信号あり
	走行時間帯	10:00～17:00及び20:00～22:00
	天候	雨天時を除く(小雨時は走行)
	実証時最高速度	19km/時
インフラとの連携の内容	無し	
車両内外の保安要員の有無	有り(車両内)	
保安要員有りの場合、配置場所	車両内の進行方向に対して右後方座席

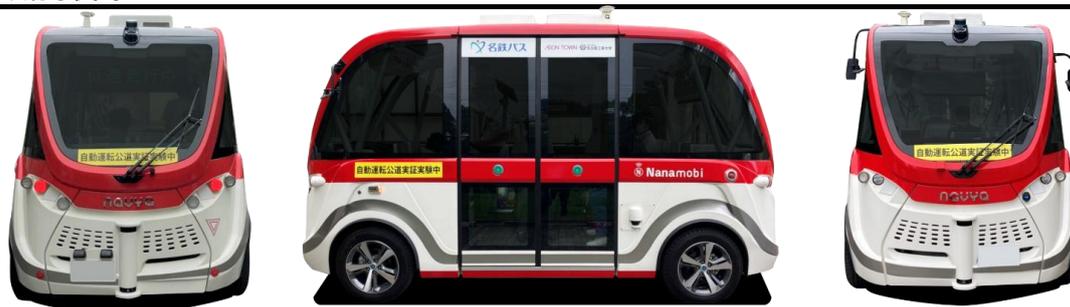
<車両の外観写真等>

ベース車両	NAVYA ARMA
システムの類型	特別装置自動車
最高速度	19km/時
定員	14人
立席・着席	立席6人(オペレーター席1席を含む)、着席8人(補助員席1席を含む)

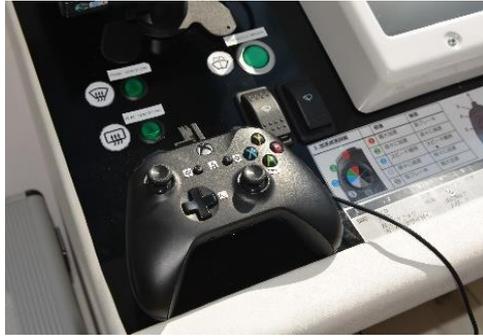
<緩和対象箇所の写真等>

保安基準第8条第2項 原動機及び動力伝達装置	車外キーにて主電源をONするため、運転者席において始動できるものでない。 車両のシステム上改善ができないため。
保安基準第10条 操縦装置	始動装置が車外の施錠と共通であり、運転者の位置から操作できない。 コントローラを以て運転操作を行う。告示で定める識別表示に対応できない。 運転者は特別な教育を受けたものでWILLERが認めたものに限る。コントローラ操縦方法及び細目告示第168条表1と同じ表示を操作盤に表示。
保安基準第11条第1項 かじ取り装置	コントローラを以て運転操作を行う。
保安基準第17条の2第6項 電気装置	衝突後の高電圧からの乗員保護のためプロテクションバーの設置ならびに運行速度制限を設ける。
保安基準第20条第1項 乗車装置	運転席が立席となっており、運転者用の背もたれとシートベルトを設置。
保安基準第24条第1項 立席	運転席が立席となるため、告示で定める床面以外に設けることとなる。
保安基準細目告示第184条第1項第1号及び第6号 座席	運転者席が立席となる。また始動装置が車外の施錠と共通であり、告示で定める要件を満たさない。 1席のみ前方の座席隔壁隔壁等との間隔の要件満たさず保安要員のみ着席可とする。

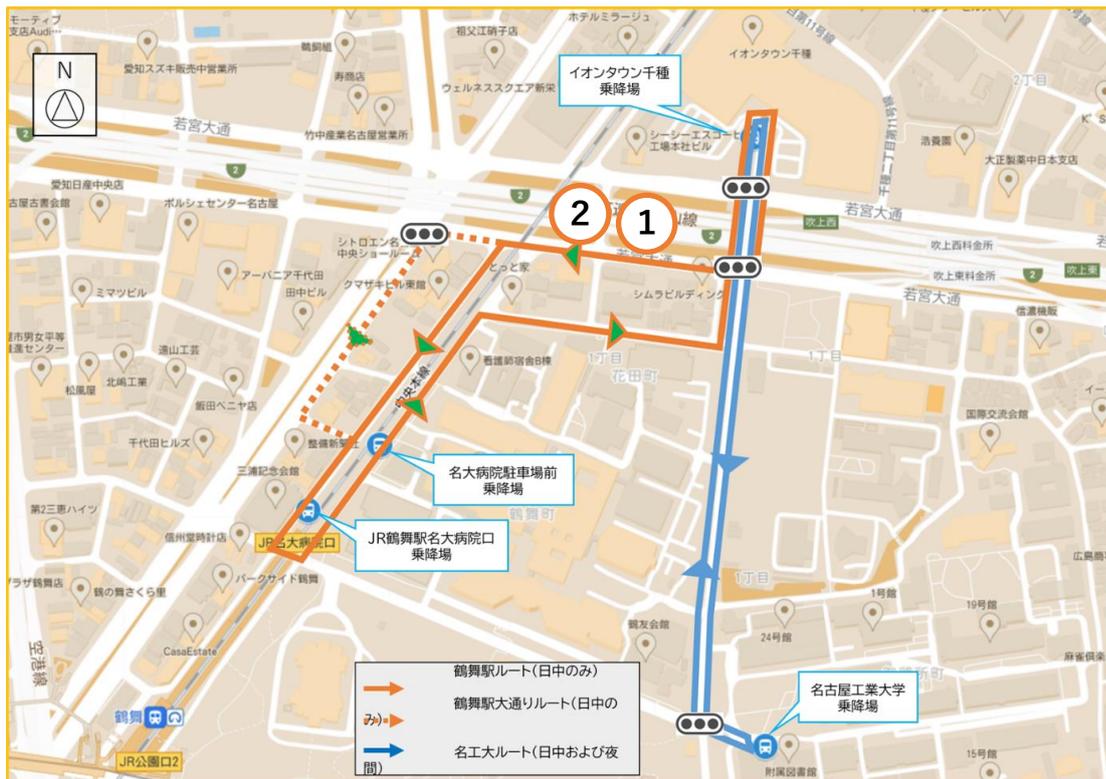
<ヒヤリ・ハット状況の写真や図など>

- ・内容:一般車両が自動運転車両を追い越して直前に割り込んだことにより、減速が生じる可能性がある。(下図①付近)
- ・原因:直前に割り込んだ一般車両を前方の障害物と検知してしまうため。
- ・対策:オペレーターが後方からの追い越し車両が直前に割り込みそうな挙動を認知した際に、手動介入して予め減速することで自動運転車両による急減速を回避した。

- ・内容:路上駐車回避時等の事前に設定した自動走行ルートを外れる際の車線変更時の他車両との合流(下図②付近)
- ・原因:第一車線に路上駐車車両があり、第二車線へ車線変更する際に、本車両が低速であることから、第二車線を走行する一般車両との速度差が大きく、手動介入しながら、車線変更するタイミングを図ることは難易度が高い。
- ・対策:ゆとりをもって車線変更ができる程度の交通量になるまで路上駐車車両後ろで待機する。
