自動運転実証車両の実例

実証事業者	BOLDLY株式会社
実証期間	2021年12月15～19日
実証実験の概要	北海道上士幌町で自動運転バスNAVYA ARMAの冬季運行を実施。積雪による周辺環境の変化やぼたん雪などの降雪が自動運転バスのセンサーに与える影響や、氷点下の環境における車両の走破性および路面凍結への対策の有効性などを確認した。

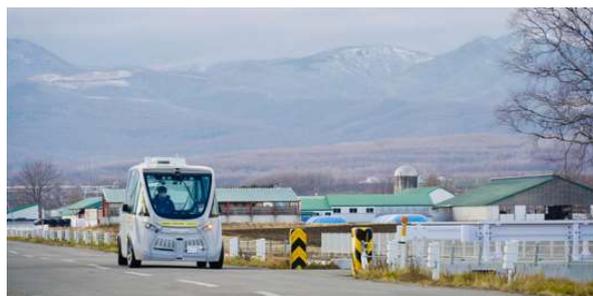
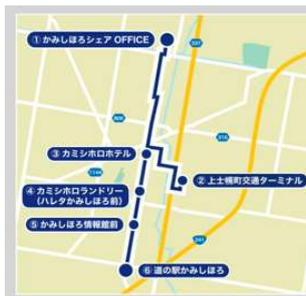
<走行空間の写真等>

走行場所	北海道上士幌町	
走行環境条件	走行空間	混在空間
	交通環境	右折あり／左折あり・信号あり
	走行時間帯	8:30-18:15
	天候	荒天時を除く
	実証時最高速度	20km
インフラとの連携の内容	無し	
車両内外の保安要員の有無	なし	
保安要員有りの場合、配置場所

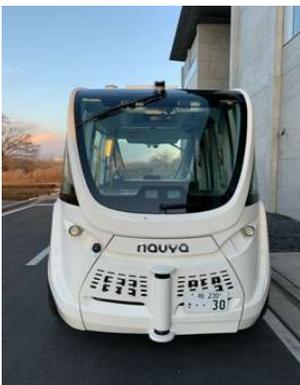
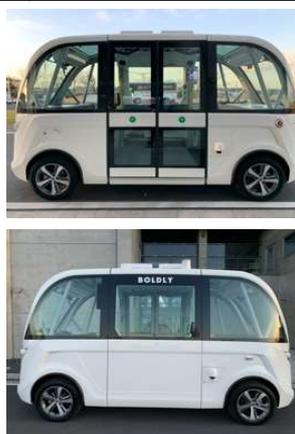
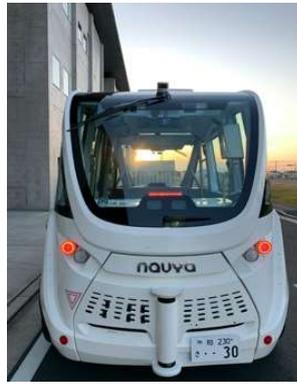
<車両の外観写真等>

ベース車両	NAVYA ARMA
システムの類型	特別装置自動車
最高速度	20km/h
定員	11人
立席・着席	立席無し

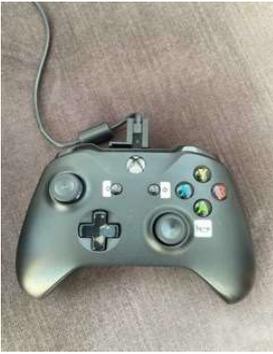
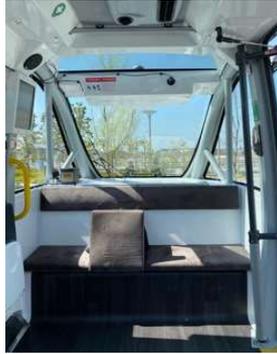
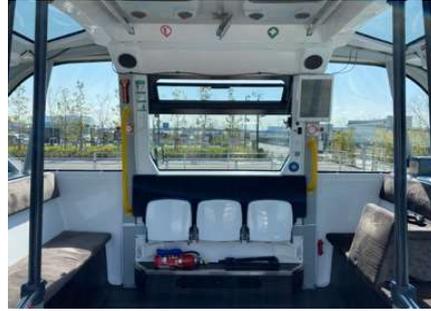
<緩和対象箇所の写真等>

<p>保安基準11条1項 かじ取り装置</p> <p>保安基準105条1項第3号 保安基準183条1項第3号 運転者席</p>	<p>汎用コントローラを持ってかじ取り装置の代替とする。コントローラ断線時や、コントローラが運転手の手から離れた場合には、車両が自動的に停止する。</p> <p>本車両では、運転者が乗客と対面できるよう運転者席が車両進行方向に対して左後方に設置されているところ、運転者と車両前方との間に乗客が乗車し、視界を遮る恐れがある。そのため、運転席を立席とし、直前直左の視界をカメラで確保するとともに直左後方は後写鏡によって視界を確保する。</p>
---	---
