自動運転実証車両の実例

| 実証事業者 | WILLER株式会社 |
| 実証実験の概要 | <ul style="list-style-type: none"> ・鳥取砂丘東側と西側の主要観光スポットをつなぐ自動運転による観光周遊バスの導入を目指し、実証運行を実施する ・将来的に無人自動運転バスを導入することで交通事業者の運転手の高齢化、人材不足の解消に繋げ、新しいモビリティの導入環境を整える |

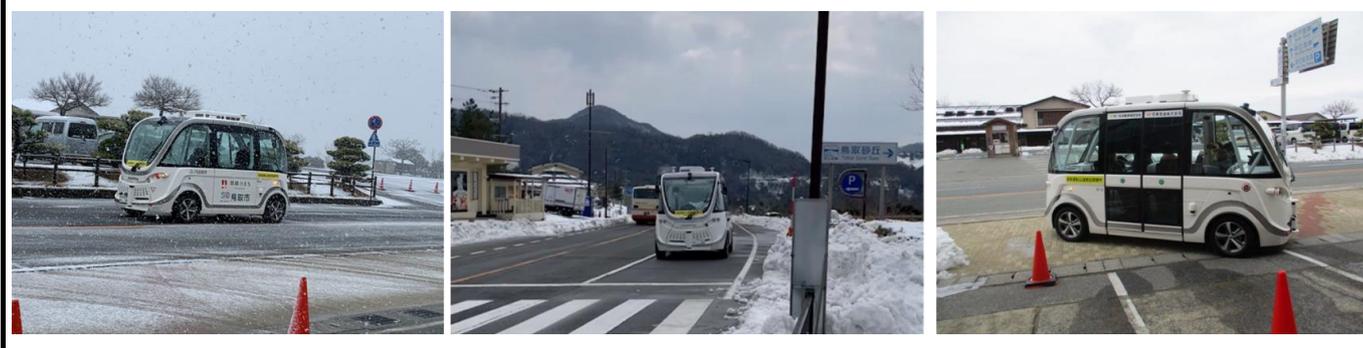
<走行空間の写真等>

| 走行場所 | 鳥取県鳥取市 砂丘周辺 | |
| 走行環境条件 | 走行空間 | 混在空間(生活道路) |
| | 交通環境 | 右左折あり・信号あり |

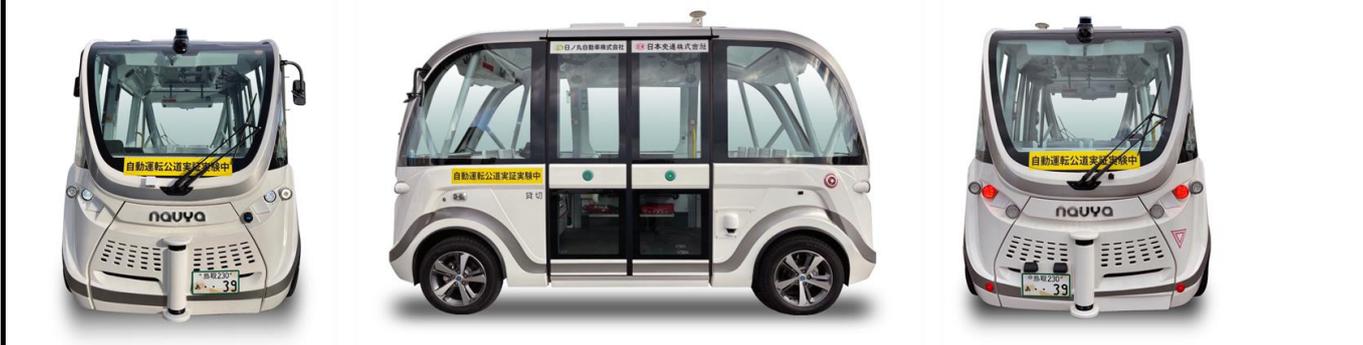
<車両の外観写真等>

| ベース車両 | NAVYA ARMA |
| システムの類型 | 特別装置自動車 |
| 最高速度 | 19km/時 |
| 定員 | 14人 |
| 立席・着席 | 立席6人(オペレーター席1席を含む)、着席8人(補助員席1席を含む) |

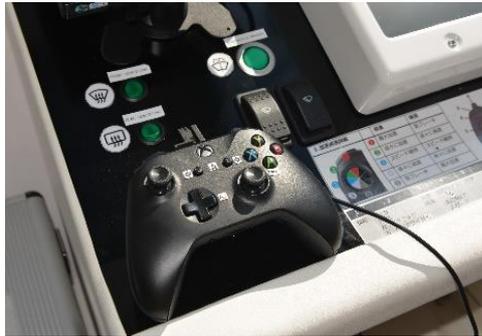
<緩和対象箇所の写真等>

| <p>保安基準第8条第2項 原動機及び動力伝達装置</p> | <p>車外キーにて主電源をONとするため、運転者席において始動できるものでない。 車両のシステム上改善ができないため。</p> |
| <p>保安基準第10条 操縦装置</p> | <p>始動装置が車外の施錠と共通であり、運転者の位置から操作できない。 コントローラを以て運転操作を行う。告示で定める識別表示に対応できない。 運転者は特別な教育を受けたものでWILLERが認めたものに限る。コントローラー操縦方法及び細目告示第168条表1と同じ表示を操作盤に表示。</p> |
| <p>保安基準第17条の2第6項 電気装置</p> | <p>衝突後の高電圧からの乗員保護のためプロテクションバーの設置ならびに運行速度制限を設ける。</p> |
| <p>保安基準第20条第1項 乗車装置</p> | <p>運転席が立席となっており、運転者用の背もたれとシートベルトを設置。</p> |
| <p>保安基準細目告示第233条第1項第4号 旅客自動車運送事業用自動車</p> | <p>運転者席側方窓が開閉しない構造のため、運転者によるサイドミラーおよび直接目視による後方視野確保に加えて保安員による後方確認を行い、後退時の安全確認を実施。 ※旅客自動車運送事業用自動車のときに限る。</p> |

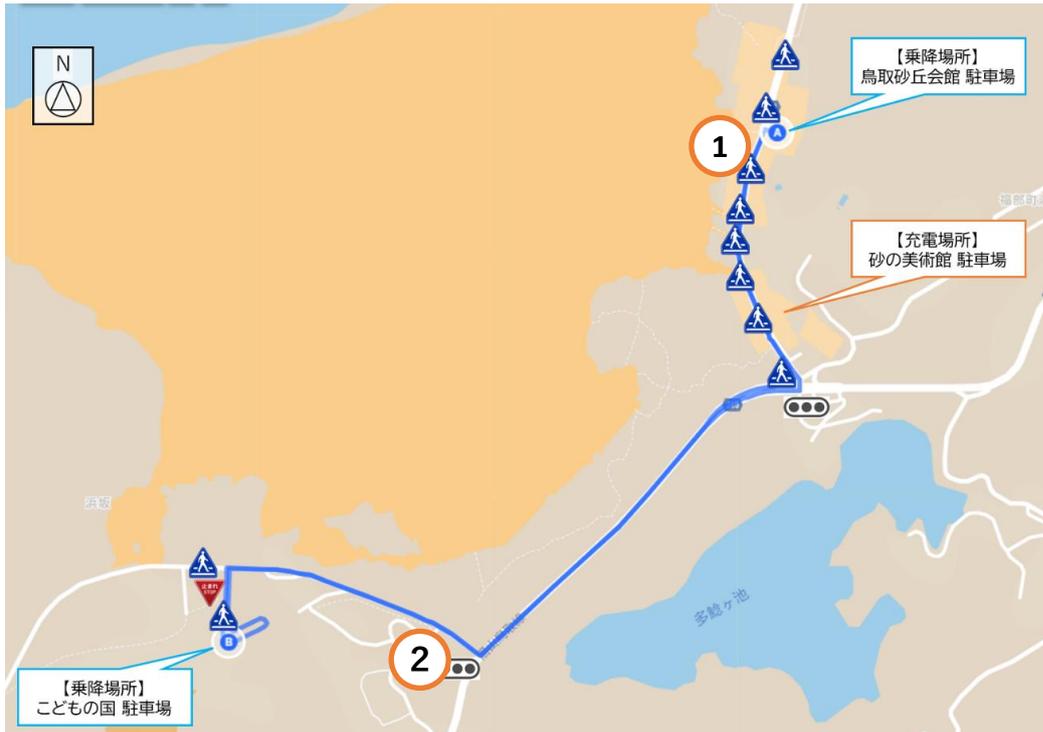
<ヒヤリ・ハット状況の写真や図など>

- ・内容:リフト稼働時の衛星通信エラーによる急停車(下図①付近)
- ・原因:リフト停止時には発生しなかった衛星通信エラーがリフト稼働時には発生したことから、頭上を通過するリフトが衛星通信遮断に影響していると考えられる。
- ・対策:リフト稼働時はあらかじめ手動に切り替えて走行。根本対策として通信を遮断する自動運転方式を検討する。

- ・内容:建築中の建物形状変化や工事車両移動によるマップ的中率の低下による急減速もしくは急停車((下図②付近)
- ・原因:建築途中の足場や防音カバーなど、建物の形状変化により、事前に生成した3Dマップとの的中率が低下するとともに、クレーン車などの大型の工事車両がさらに形状変化に影響を与え、自己位置把握に影響を及ぼした。
- ・対策:建築途中は回避方法がないため、あらかじめ手動に切り替え、問題個所を通過後、再度自動走行の設定を再開する。
