# 使用過程ホイール・ボルト、ナットの 性能確認実験結果について

令和4年12月  
国土交通省自動車局

使用過程のホイール・ボルト、ナットの性能について締め付けトルクと軸力の関係について確認するために、次の調査を行った。

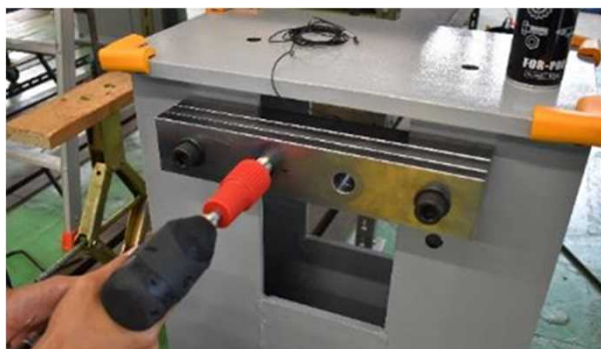
電動式ワイヤーブラシを使ったボルトの清掃

試験用ボルト及びナット清掃には電動式ワイヤーブラシ及びパーツクリーナーを使用し、ねじ面等に過度なダメージをあたえないように注意して行った。

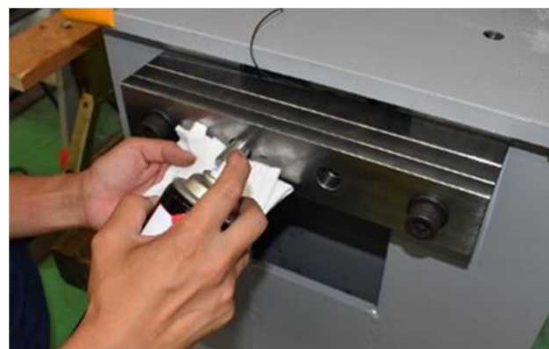
パーツクリーナーによるボルト清掃

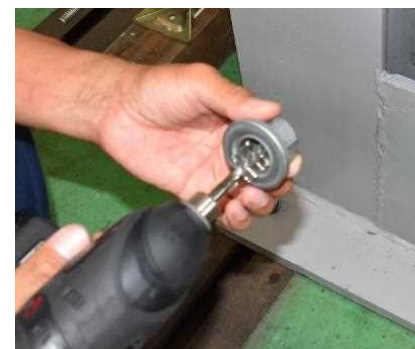
電動式ワイヤーブラシを使ったナットの清掃及び  
パーツクリーナーによるナット摺動面清掃

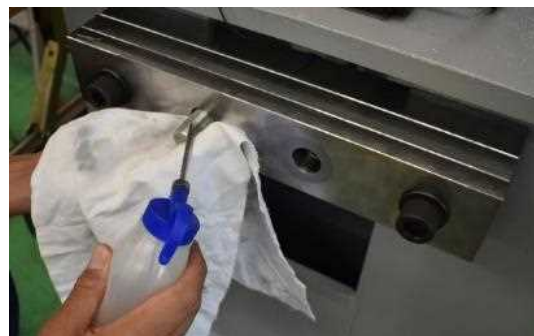
ボルトのねじ部の給脂

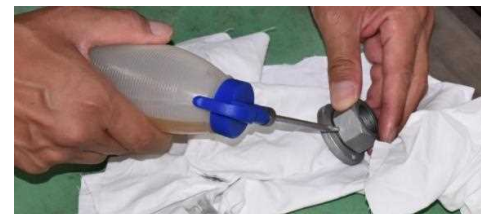
ナット摺動部の給脂

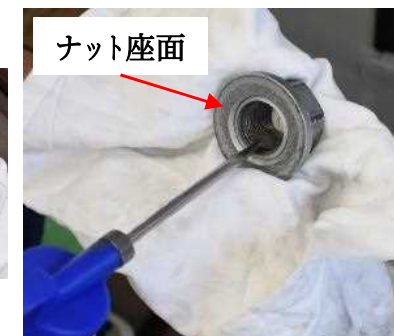
ナットのねじ部の給脂

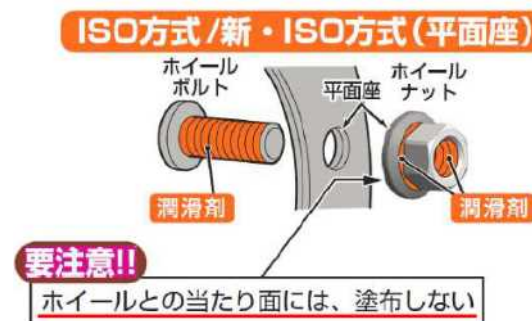
「給脂有り」では、全ての指定箇所※に給脂を行った。

※「指定箇所」とは、ボルト及びナットのねじ部並びにナットの摺動部を指す

「給脂無し」では、全ての指定箇所に給脂を行わなかった。

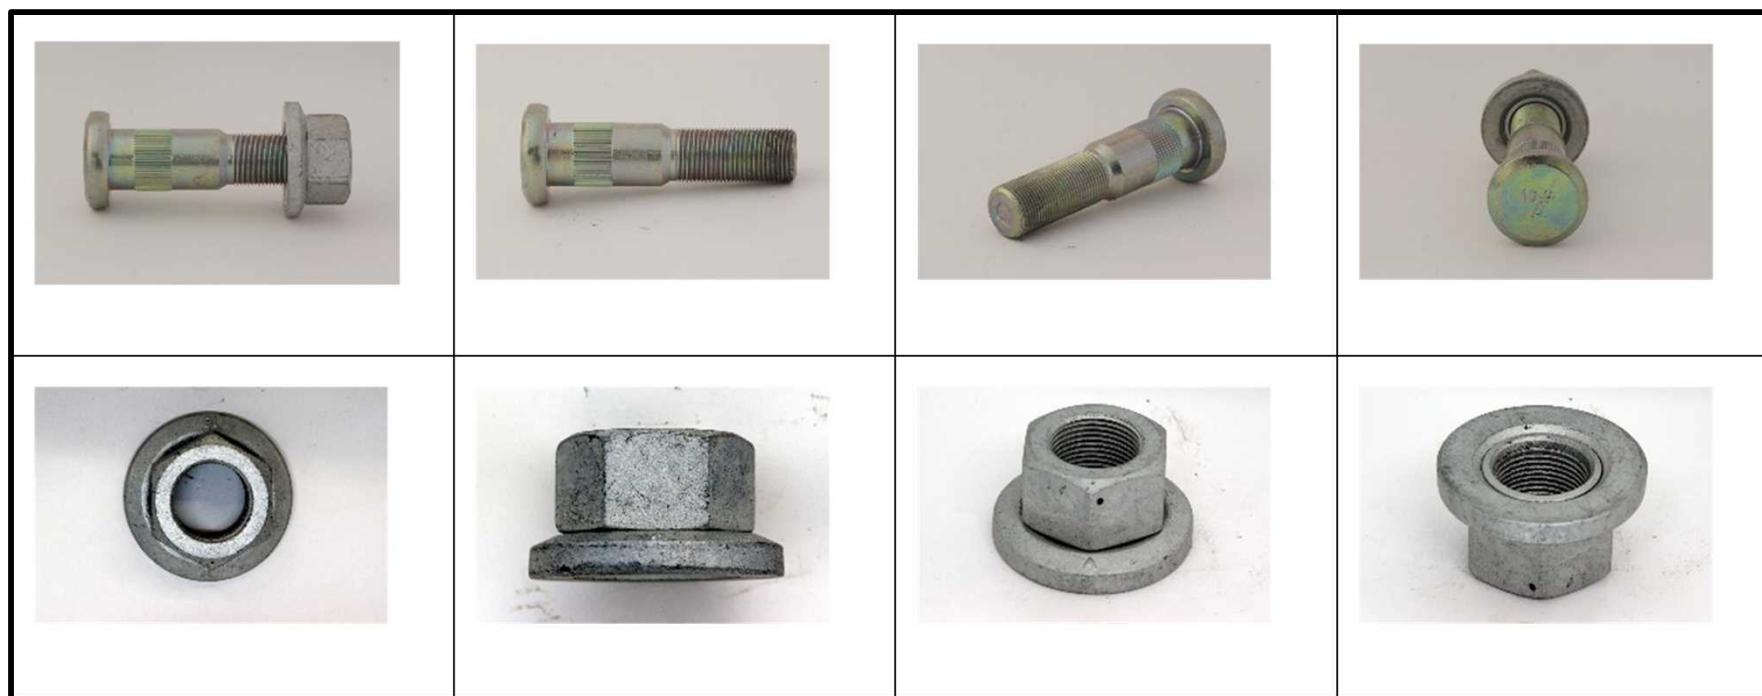
試験1の繰り返し締め付け試験用ホイール・ボルト、ナットは、市場で購入したISO方式の新品のものを使用した。

試験1で使用したホイール・ボルト、ナット

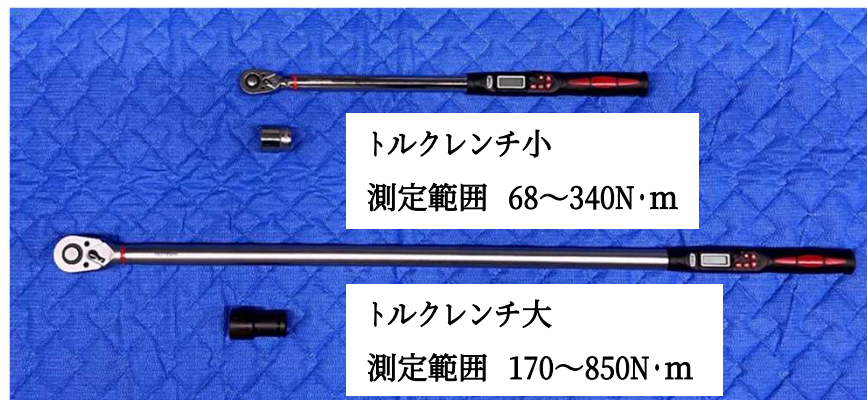
ナットの締め付けは、最小 $100\text{N}\cdot\text{m}$  から最大 $600\text{N}\cdot\text{m}$  (規定トルク) まで段階的に行うため、測定範囲の異なる2種類のトルクレンチを用いた。トルクレンチには締め付け時のトルク値が表示される機能が備えられている。トルクレンチの外観を示す。

ナット締め付けに使用したトルクレンチ

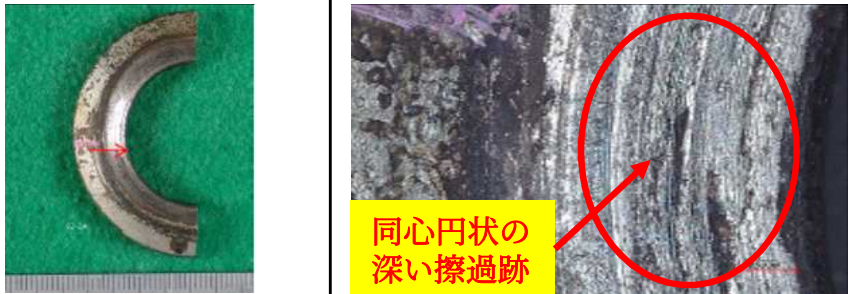
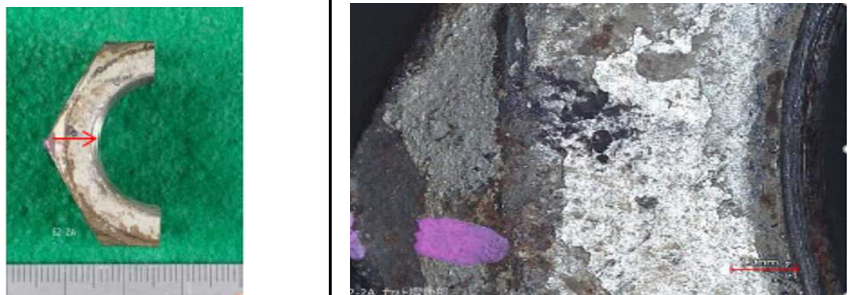
指定箇所に給脂をしても軸力の向上が見られないものもあった。これはナット摺動部の接触面が過度に損耗していた可能性が考えられる。

条件4で軸力が回復しなかった供試体のワッシャー、ナットを分割した拡大写真を示す。

給脂により軸力が回復しなかった供試体については、ナット摺動面の表面状態が給脂による潤滑効果が得られないほど損耗していた可能性も考えられるが、当該摺動部の摩擦係数等についてのデータがないため、あくまで推測とする。
