# 自動運転車事故調査報告書

パラリンピック選手村内中型バスの接触事故（東京都中央区）

自動運転車事故調査委員会

調査番号 : R04-01  
車 両 : 中型バス  
事故の種類 : 接触事故  
発生日時 : 令和3年8月26日 13時58分頃  
発生場所 : 東京都中央区晴海5丁目6番PARK街区10号棟先 路上

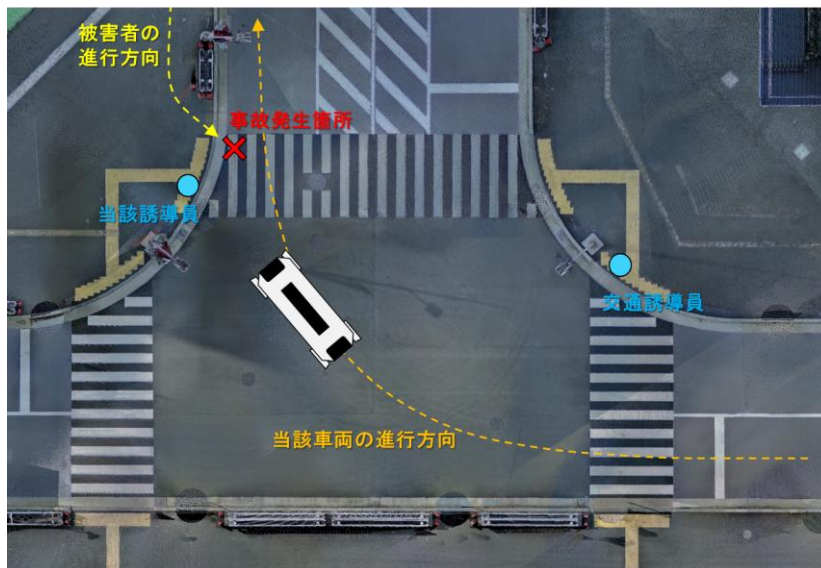
図1 事故概要図

令和3年8月26日13時58分頃、東京オリンピック・パラリンピック選手村内において、あらかじめ設定されたルート（以下「運行ルート」という。）を巡回し、移動サービスを行っていた中型バス（道路交通法上の中型自動車であり、運転自動化技術を利用した特別装置自動車。以下「巡回バス」という。）が、交通誘導員（以下「当該誘導員」という。）による誘導が行われていた信号のない丁字路交差点（以下「当該交差点」という。）に進入、右折している時に視覚に障がいを持つ歩行者（以下「被害者」という。）と当該車両の左側面が接触する事故が発生した（図1）。

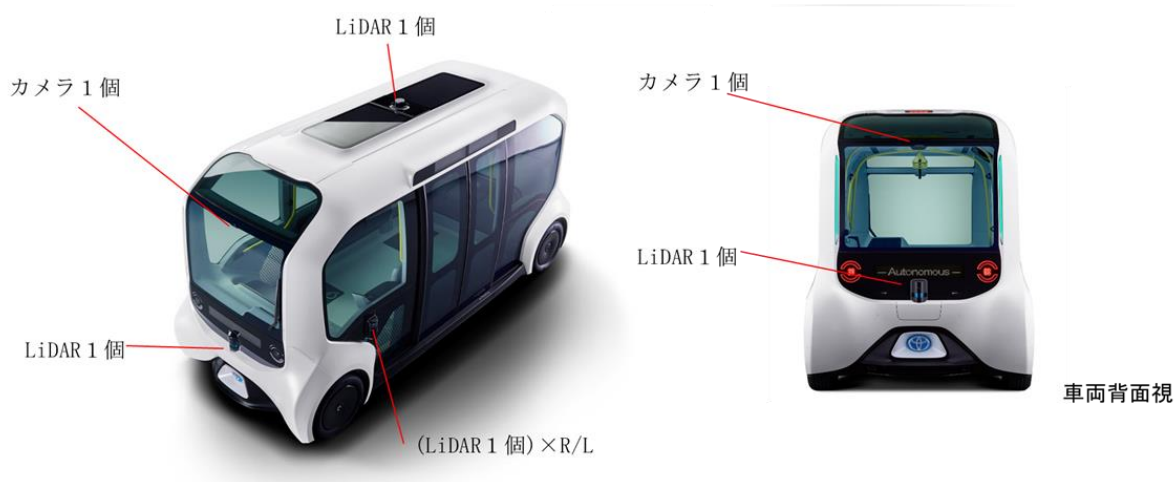
図 2 巡回バスに搭載されていたセンサー等

自動車製作者から提供された資料によると、巡回バスには、従来の車両に搭載されているような加速・減速・操舵等に係る車両の各装置の制御を行うシステムに加え、運転自動化技術について、車両周囲の状況を把握するために必要な LiDAR 等のセンサー、ソフトウェアが搭載されている。このソフトウェアは、センサーが検知した情報に基づき巡回バスが走行ライン上を安全に走行することができるよう、車両を加速・減速・操舵する制御値を計算し、それらの制御値を関係する車両の各装置を制御するシステムへ出力して車両運動制御を行う。本報告書では、センサー部から制御値を出力する部分までを「巡回バスの運転システム」とする。

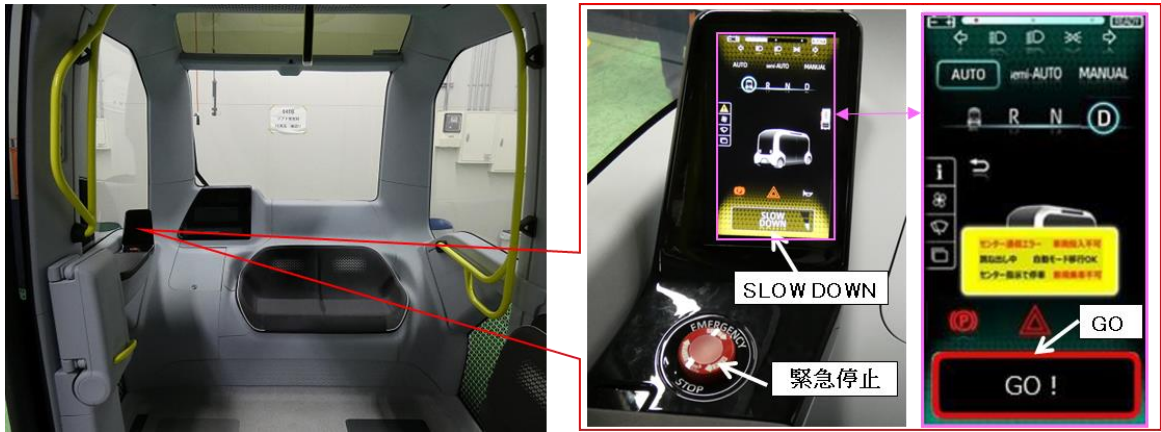
図3 「GO」及び「SLOW DOWN」並びに「緊急停止」スイッチの配置

- ・ 発進/再発進について、運転者操作は、運行を開始するとき、横断歩道上又はその周辺の歩道上に障害物を検知して停止した場合に再発進する時及び停留所で停止した場合に再発進する時に行われる。これらの発進は、図 3 に示した「GO」スイッチを操作して行われる。上記以外の場合には、巡回バスの運転システムにより発進が行われる。
- ・ 加速について、巡回バスの運転システムにより、運行ルート内の各区間で設定された速度となるように行われる。運転者操作では加速を行えない。
- ・ 減速/緊急停止については 2.1.3.3 で記載する。
- ・ 操舵について、巡回バスの運転システムにより、走行ライン上を走行するように行われる。運転者操作では操舵を行えない。

- ・ 操作パネルの「GO」スイッチをタップして発進する。
- ・ 発進する際、前方だけでなく電子ミラーで側方も安全確認する。
- ・ 障害物接近が予見されたら、「SLOW DOWN」スイッチを短押しして車速を落とし、過剰接近が予見された場合、「緊急停止」で停車する。
- ・ 「SLOW DOWN」は、歩行者の道路内への飛び出しが懸念される場合に使用する。
- ・ 横断歩道は低速にて走行するが、検知エリアが最低限の幅しかないので、未然に車速を落とすことが望ましい。
- ・ 車両挙動に異常を感じた場合（急加速・止まらない・曲がらない等）「緊急停止」スイッチを押下する。
- ・ 車両の挙動や周辺環境に異常を感じた場合（例：急加速、急減速、蛇行、オーバーラン、飛び出し）、「緊急停止」スイッチを押下し、車両を停止させる。

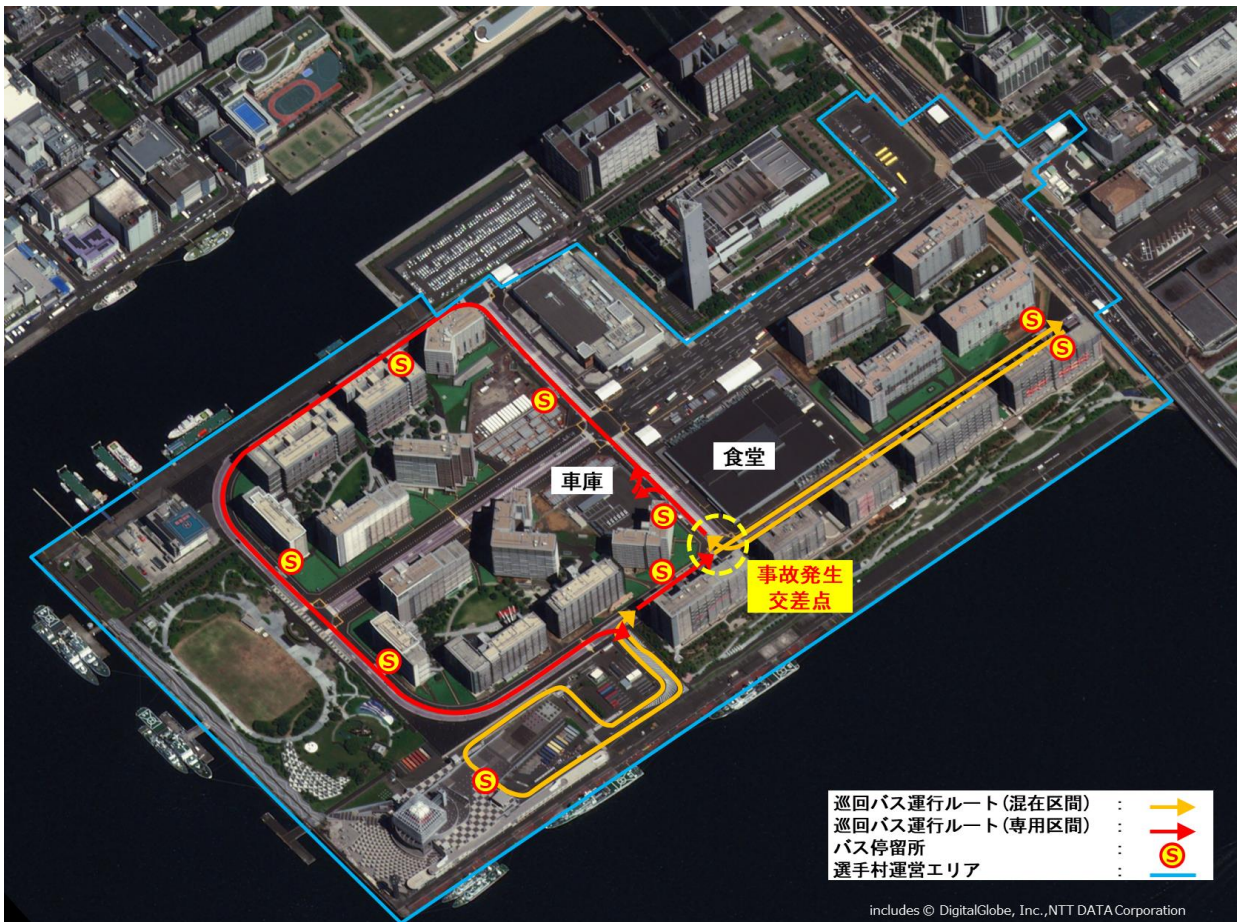
図4 巡回バス運行ルート

自動車製作者から提供された資料によると、巡回バスの運行ルートは図 4 のとおりである。巡回バスの運行ルートには、巡回バスの専用区間（赤色のライン）とその他の大会関係車両が混在している区間（黄色のライン）がある。図 4 に赤色のラインとして示す巡回バス運行ルート（専用区間）上においては、巡回バスは反時計回り、他の大会関係車両は時計回りの進行方向とすることで、巡回バスと他の大会関係車両で走行する車線を分け、巡回バスの専用区間としていた。

当該交差点は巡回バスが大会関係車両との混在区間から巡回バス専用区間へ右折進入する交差点であり、巡回バスのみが右折可能な交差点であった。また、巡回バスの運行概要については、表 4 のとおりである。

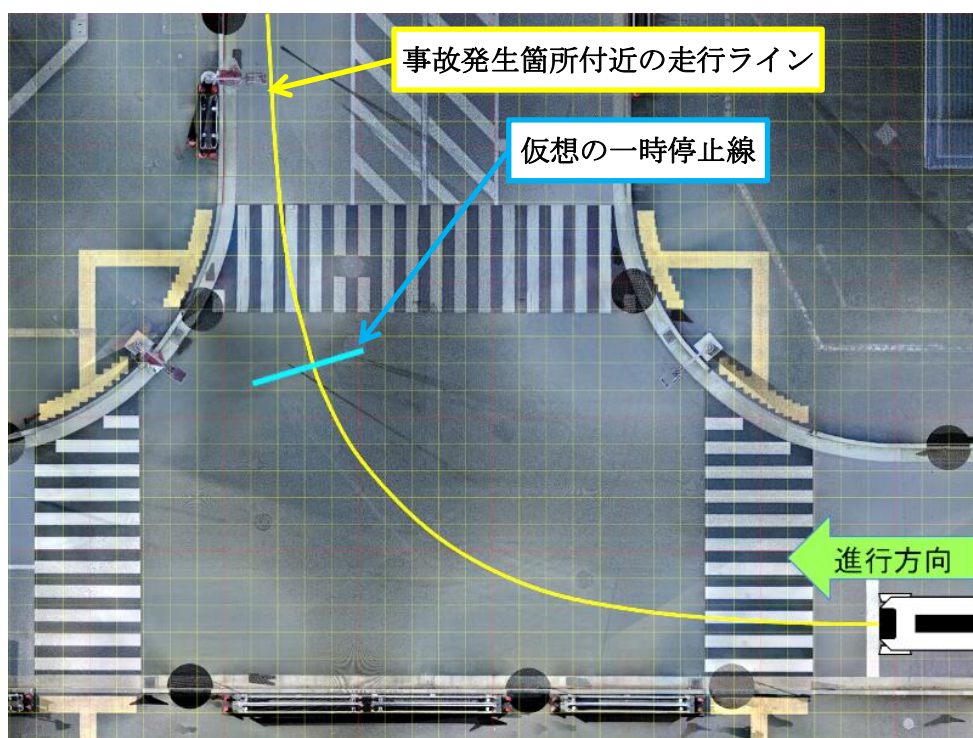
図 5 事故発生箇所付近の走行ライン

自動車製作者から提供された資料を基に作成した事故発生箇所付近の走行ライン（黄色のライン）を図5に示す。この走行ラインはあらかじめ設定されており、巡回バスは走行ライン上を走行するように設定されていた。また、青いラインは、2.1.3.3の[γ]に示す仮想の一時停止線を示す。

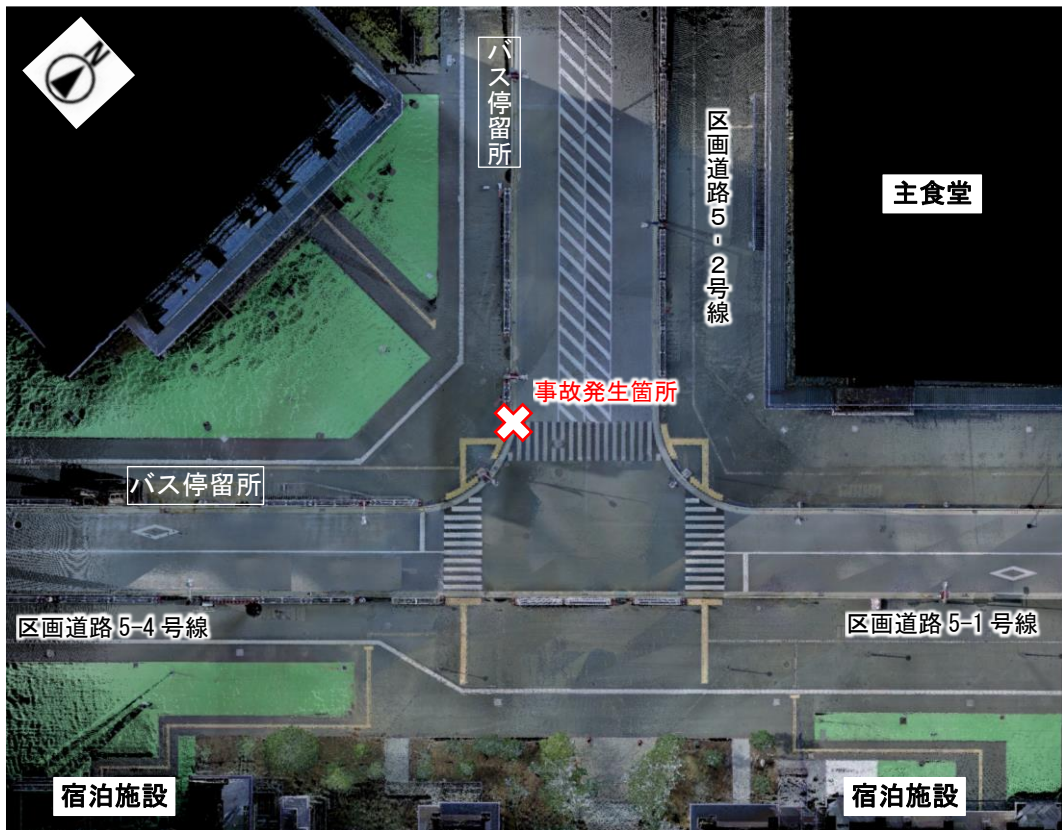
図 6 当該事故が発生した交差点

現地調査の結果から、事故発生箇所は信号機が設置されていない丁字路交差点であり、当該交差点周辺には、巡回バスの停留所、宿泊施設及び主食堂が立地されている（図6）。当該交差点に接続する路線は、区画道路5-1号線、区画道路5-2号線及び区画道路5-4号線の3路線である。各路線は、それぞれ片側1車線のアスファルト舗装されたほぼ平坦な直線の道路である。

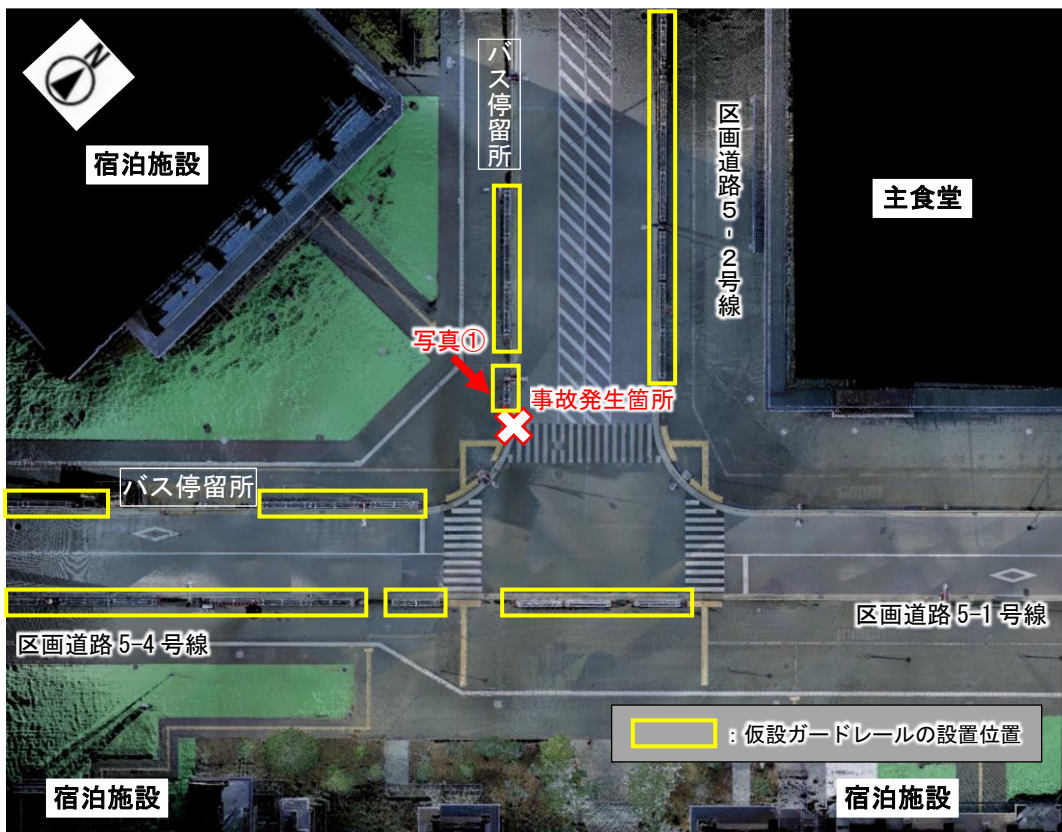
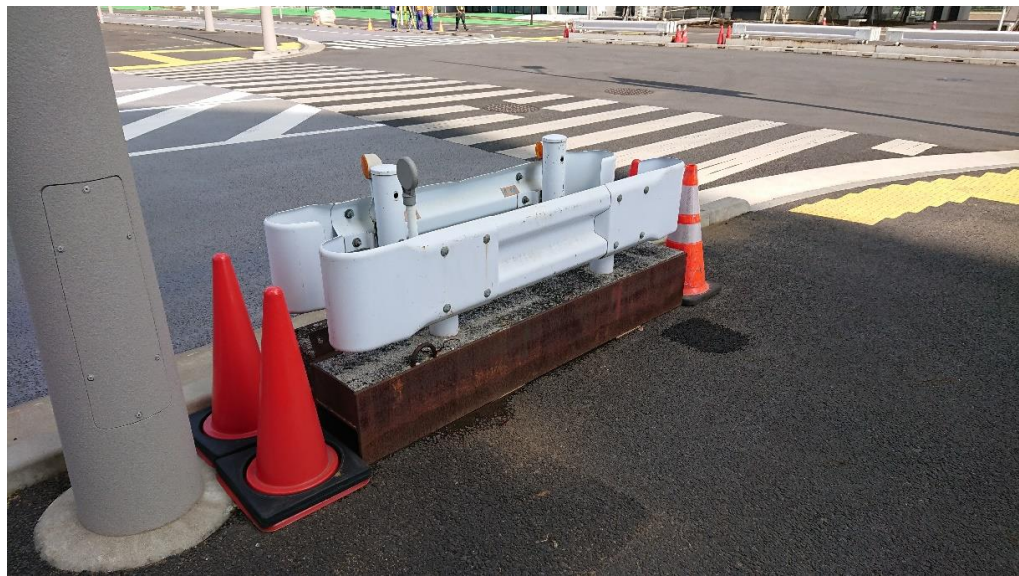
図7 横断防止柵（仮設ガードレール）の設置状況

現地調査の結果及び自動車製作者から提供された当該車両の車載カメラの映像から、当該交差点に接続する3路線の歩車道境界部には、歩行者の乱横断防止を目的とした仮設ガードレールが一部設置されていた（図7、図8）。

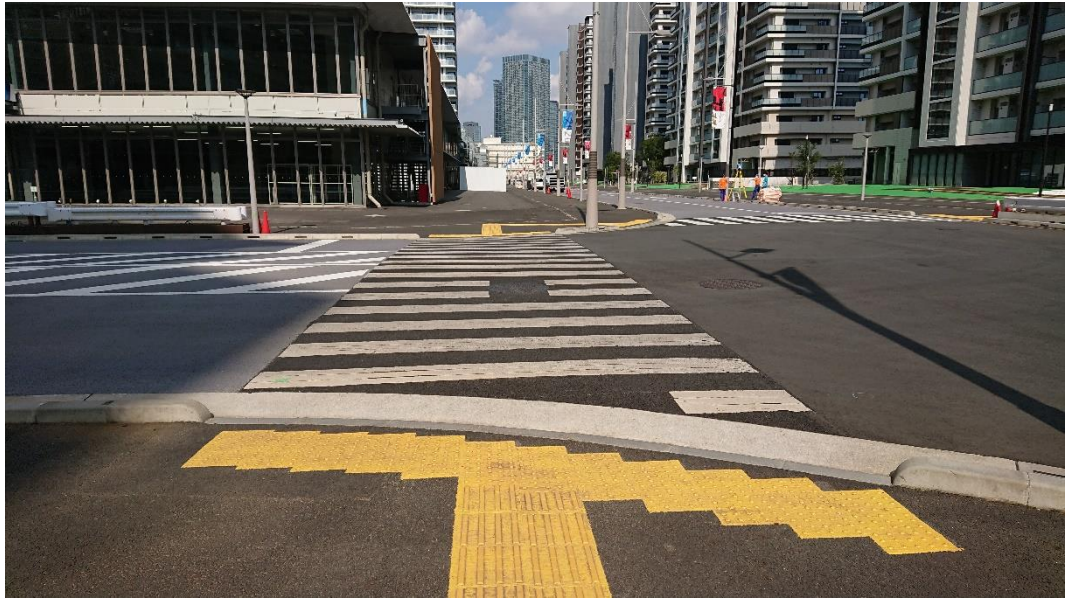
図 9 視覚障がい者誘導用ブロックの設置状況

当該交差点付近の誘導用ブロックは、各横断歩道の接続部に既設されていたほか、歩道の一部区間に仮設されていた（図 9、図 10）。また、被害者が当該事故の発生前に歩行していた歩道上には誘導ブロックが設置されていなかった（図 11）が、誘導用ブロックの設置の考え方に関しては大会前に国際パラリンピック委員会との間で合意しており、パラリンピック選手村開村前に実施された現地確認でも問題点の指摘はなかった。

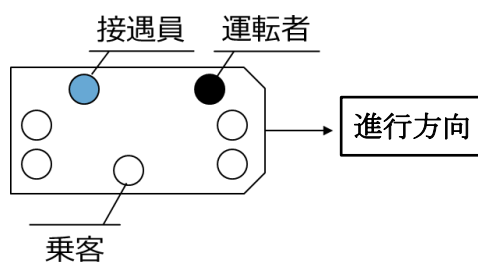
図12 乗車位置

自動車製作者から提供された資料及び車載カメラの映像によると、当該事故が発生した時、当該車両には運転者のほか、乗客対応を行う接遇員1名及び乗客5名が同乗していた。それぞれの乗車位置は、図12のとおりである。

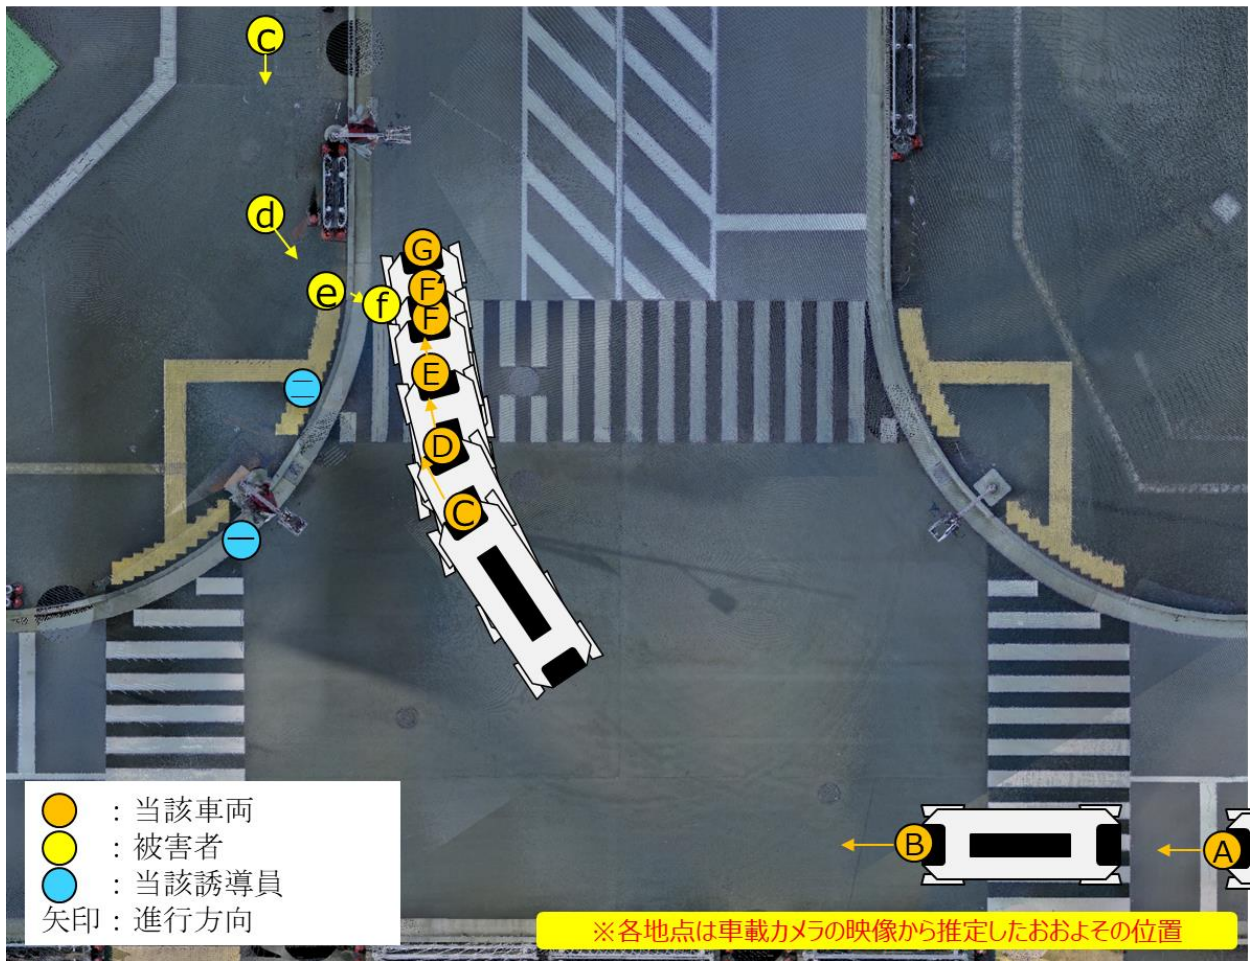
図 13 当該車両、被害者及び当該誘導員の動き

自動車製作者から提供された当該車両のCANデータ及び車載カメラの映像から、当該事故発生後に当該車両が停止した時刻を基準（0秒）として、当該車両、運転者、被害者及び当該誘導員の状況並びに位置関係を時系列で表9に示す。「車両停止からの時刻」列にある①から⑦は、自動車製作者から提供された当該車両のCANデータのうち、巡回バスの運転システムによる障害物の検知機能の作動及び車両運動制御並びに運転者操作の記録から得られた情報であり、末尾に「CAN」と付記している。また、「当該車両」列にある地点AからG（F'はFからわずかに進んだ位置）は当該車両の位置、「被害者」列の地点CからFは被害者の位置、「当該誘導員」列の⊖から⊙は当該誘導員の位置をそれぞれ推定したものを示している。なお、「位置関係図」列においては黄色の丸が被害者、青色の丸が当該誘導員を示している。当該車両、被害者及び当該誘導員の位置関係をまとめ、動きとしてわかるようにしたものを図13に示す。

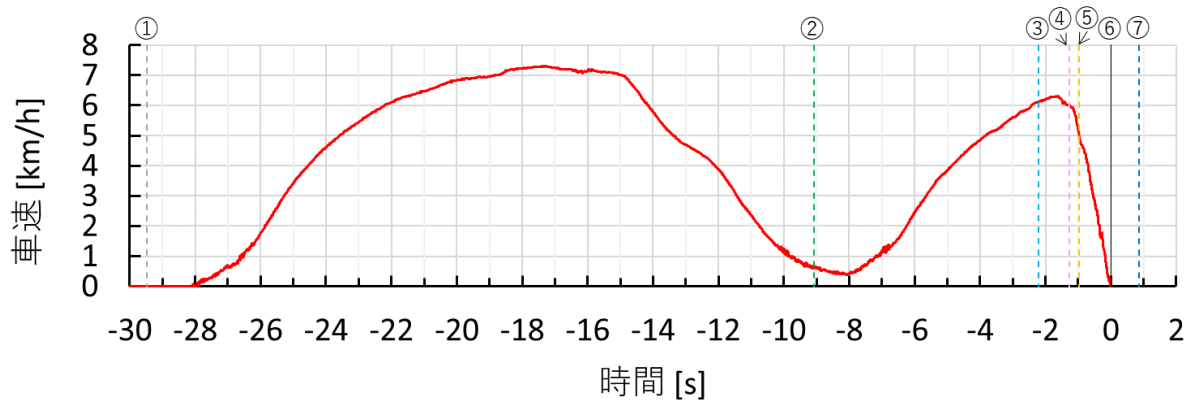
図 14 車速<sup>9</sup>

また、自動車製作者から提供された当該車両のCANデータから、当該車両の車速、前後加速度及びヨーレートの推移を図14、図15及び図16に示す。

<sup>9</sup> 図 14、図 15 及び図 16 について、車両 CAN データの特性上、計測誤差や実際の時間と記録した時間のずれ等が存在する。

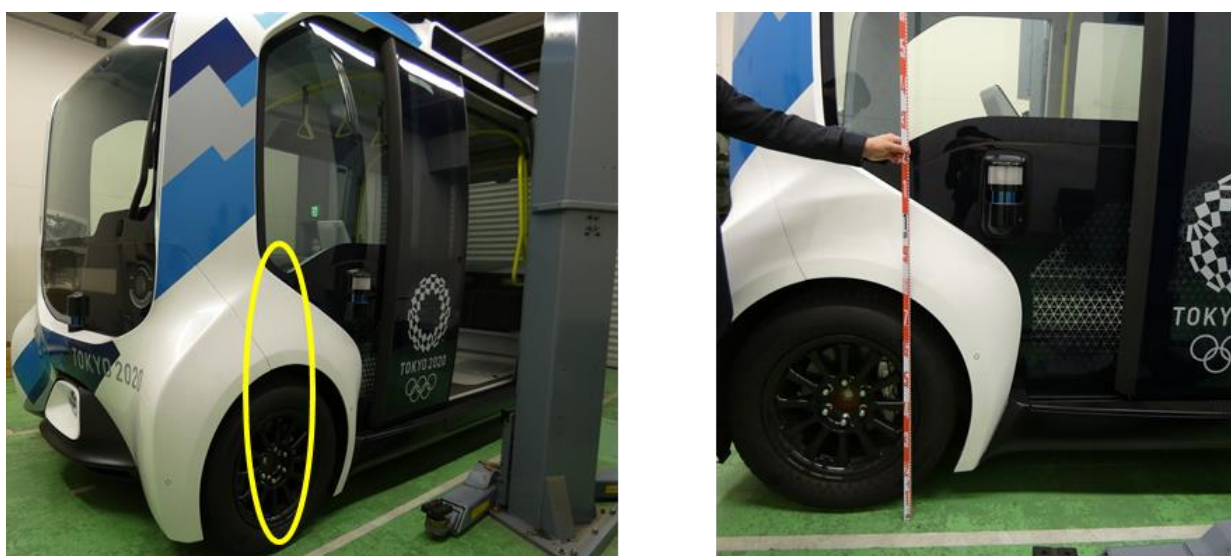
図 17 当該車両と被害者の接触推定箇所

当該車両を調査した結果、接触による車体の損傷は認められなかった。自動車製作者から提供された車載カメラの映像から推定される、当該車両と被害者の接触箇所の範囲について、図 17 に示す。

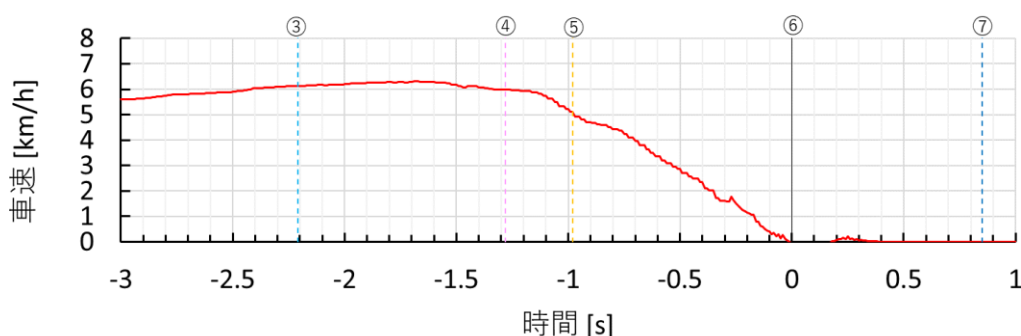
図 18 車速 (拡大)

ここで、「緊急停止」スイッチの操作により作動する緊急ブレーキは、巡回バスの運転システムによる車両運動制御（⑤緊急ブレーキの開始指令発出）により作動していたため、⑦の操作と同等の減速は⑤の開始指令発出により行われていた。

なお、図 18 において、当該車両は運転者操作（③「SLOW DOWN」スイッチの操作）を行った約-2.2 秒時点から約-1.6 秒までの間は約 6.1km/h から約 6.3km/h に速度が上昇し、その後、約-1.6 秒時点から車速が低下している。当該車両の速度が低下し始めるまでに約 0.6 秒の時間を要する理由として、以下のことが考えられる。通常運行時にも使用される「SLOW DOWN」スイッチの操作が行われた時の巡回バスの運転システムによる車両運動制御においては、急な加速度の変動による乗客への影響を少なくするため、加速から徐々に減速へ転じるよう、目標とする加速度をなめらかに変化させており、その結果、実際に作動する制動力もなめらかに変化をさせる仕組みとなっていた。上記の約 0.6 秒の間に起こる事象として、モータートルクの減少やブレーキ油圧の上昇などが考えられる。具体的には、図 18 において、当該車両は運転者操作（③「SLOW DOWN」スイッチの操作）が行われた約-2.2 秒まで加速中であり、運転者操作（③「SLOW DOWN」スイッチの操作）によって加速から減速に指令信号が切り替わることでモータートルクが減少して図 19 に示すとおり加速度が下がって 0 になり、ブレーキ油圧の上昇によりブレーキが利き始めて減速を始めるまで約 0.6 秒の時間を要することになったと考えられる。

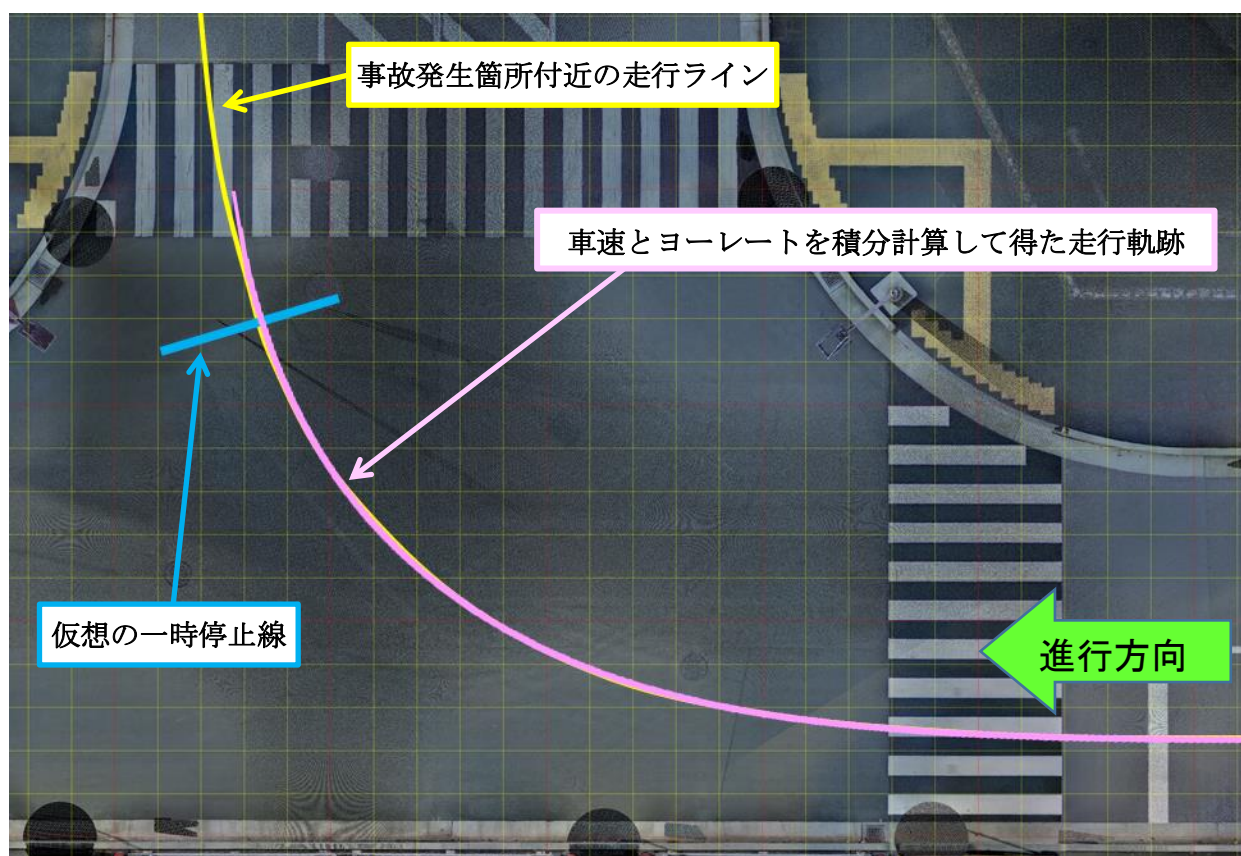
図 20 当該事故発生時における当該車両の走行軌跡の推定結果

この推定結果を図 20 に示す。また、図 20 には図 5 のあらかじめ設定された走行ラインを重ねている。図 20 に示すように、走行軌跡の推定結果（ピンクライン）とあらかじめ設定された走行ライン（黄色ライン）は、ある程度の差はあるものの概ね同様の傾向を示した。なお、横断歩道付近におけるこれらの差は、図 16 の約 1 秒付近から約 0 秒までヨーレートの波形が短時間振動していることが影響していると考えられ、この振動はブレーキが作動したため生じたものと考えられる。

このことから、当該事故の発生前後において、当該車両は走行ラインをほぼ設定どおりに走行していたと考えられる。

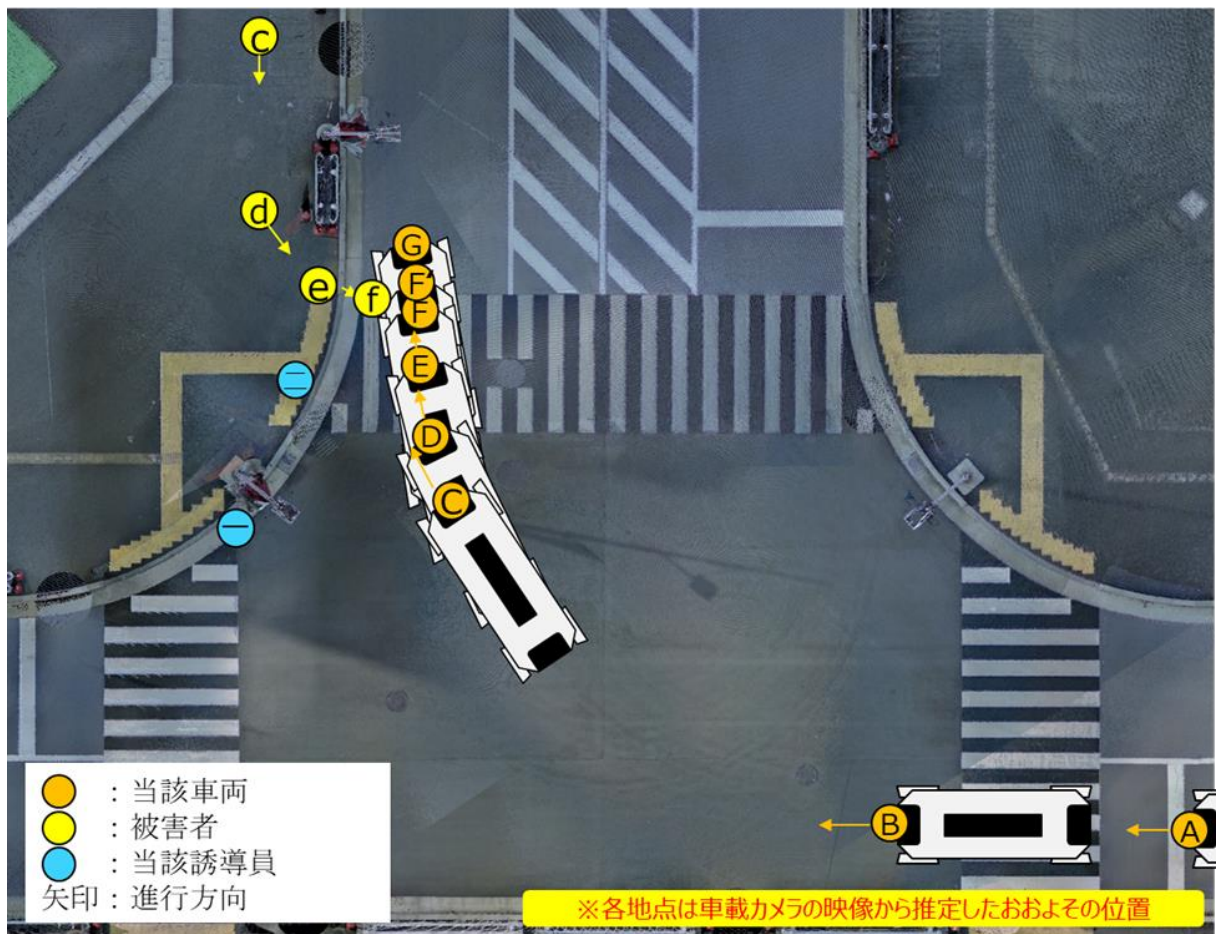
図 21 表 9 の各地点に関する情報（再掲）

①について、当該車両が地点③（当該車両が停止直前に再発進）で停止直前に再発進した時点では、被害者は図 21 の地点③（被害者が歩道上を歩行中）から地点④（被害者が横断歩道に向けて歩行中）に移動している途中であり、また、当該誘導員が停止灯を持った左手を当該車両の進行方向に向けて水平に構えていたことから、被害者が横断歩道に進入すると予測することは困難であったと考えられる。しかし、この時点で当該車両を完全に停止させ、5秒程度の安全確認を行うことで被害者は地点④に移動するため、横断開始を予測することはできた可能性が考えられ、それに伴い被害者が横断歩道を通り過ぎるまで当該車両を停止させることができた可能性が考えられる。

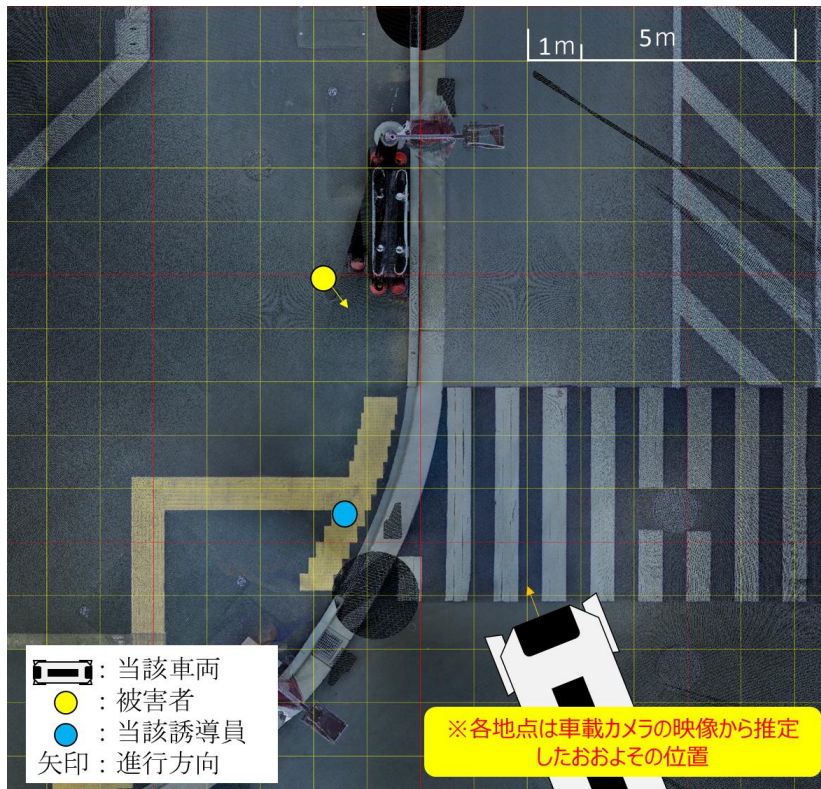
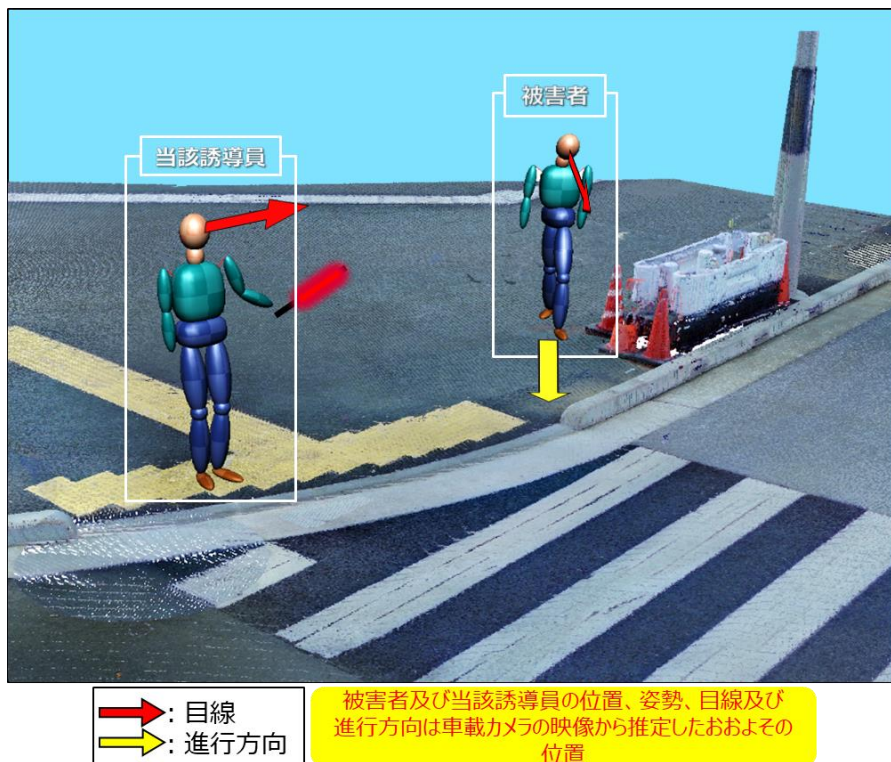
図 24 当該車両が停止する約4秒前（地点①）時点の位置関係図

②について、当該車両が停止する約4秒前（地点⑥：当該車両が横断歩道に進入開始）の位置関係図と車載カメラの映像再現を図 24 と図 25 に示す。表 9 において、当該車両が停止する約5秒前に運転者は被害者を確認していると考えられることから、当該車両が停止する約4秒前の時点（地点⑥：当該車両が横断歩道に進入開始）であれば、被害者は図 24 及び図 25 に示すとおり地点④（被害者が横断歩道に向けて歩行中）から地点③（被害者が横断を開始）に移動している途中であるため、運転者は被害者の横断開始を予測できたと考えられ、「SLOW DOWN」スイッチ又は「緊急停止」スイッチを操作し、被害者との接触を回避することができた可能性が考えられる。

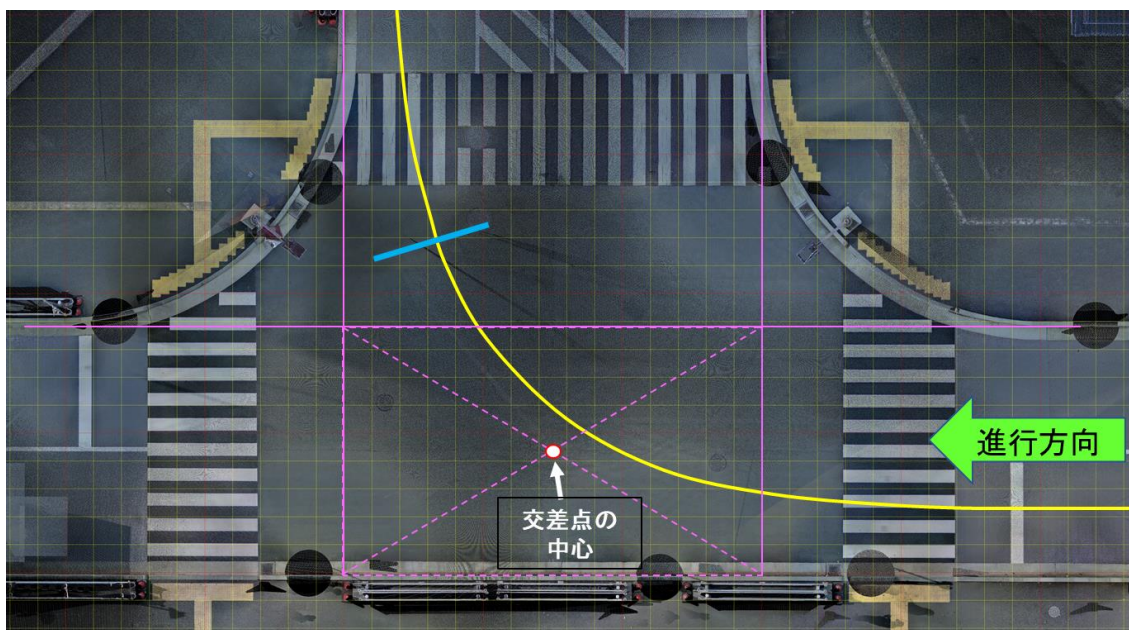
図 26 当該交差点における巡回バスの走行ラインの設定

次に、当該事故が発生した横断歩道へ進入する際の走行ラインにおいては、横断歩道を通過後に車線の左寄りを通過していることから、道路交通法第 18 条<sup>12</sup>を満たしていると考えられる。

以上のことから、当該交差点における巡回バスの走行ラインは、道路交通法に則って設定されていると考えられる。
