令和4年度大型車の車輪脱落事故発生状況と 傾向分析について

令和5年9月
国土交通省自動車局

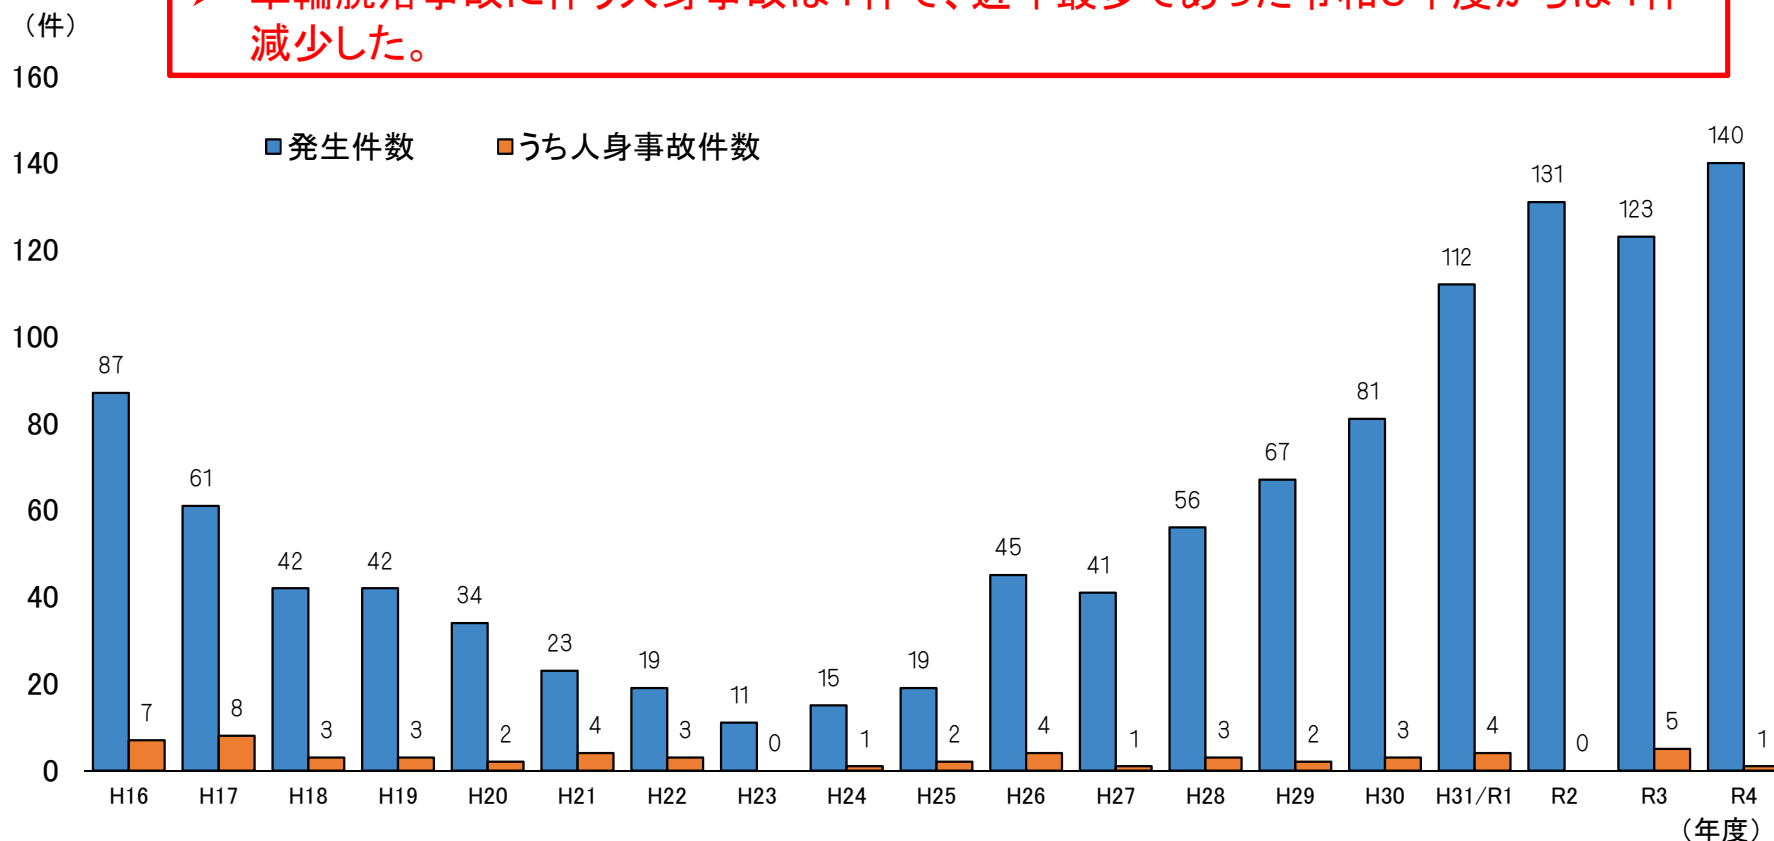
年度別の大型車の車輪脱落事故の発生件数

- 大型車の車輪脱落事故の発生件数は、ここ数年増加傾向にあり、令和4年度の車輪脱落事故発生件数は140件であり、令和3年度の123件より17件増加した。
- 車輪脱落事故に伴う人身事故は1件で、近年最多であった令和3年度からは4件減少した。

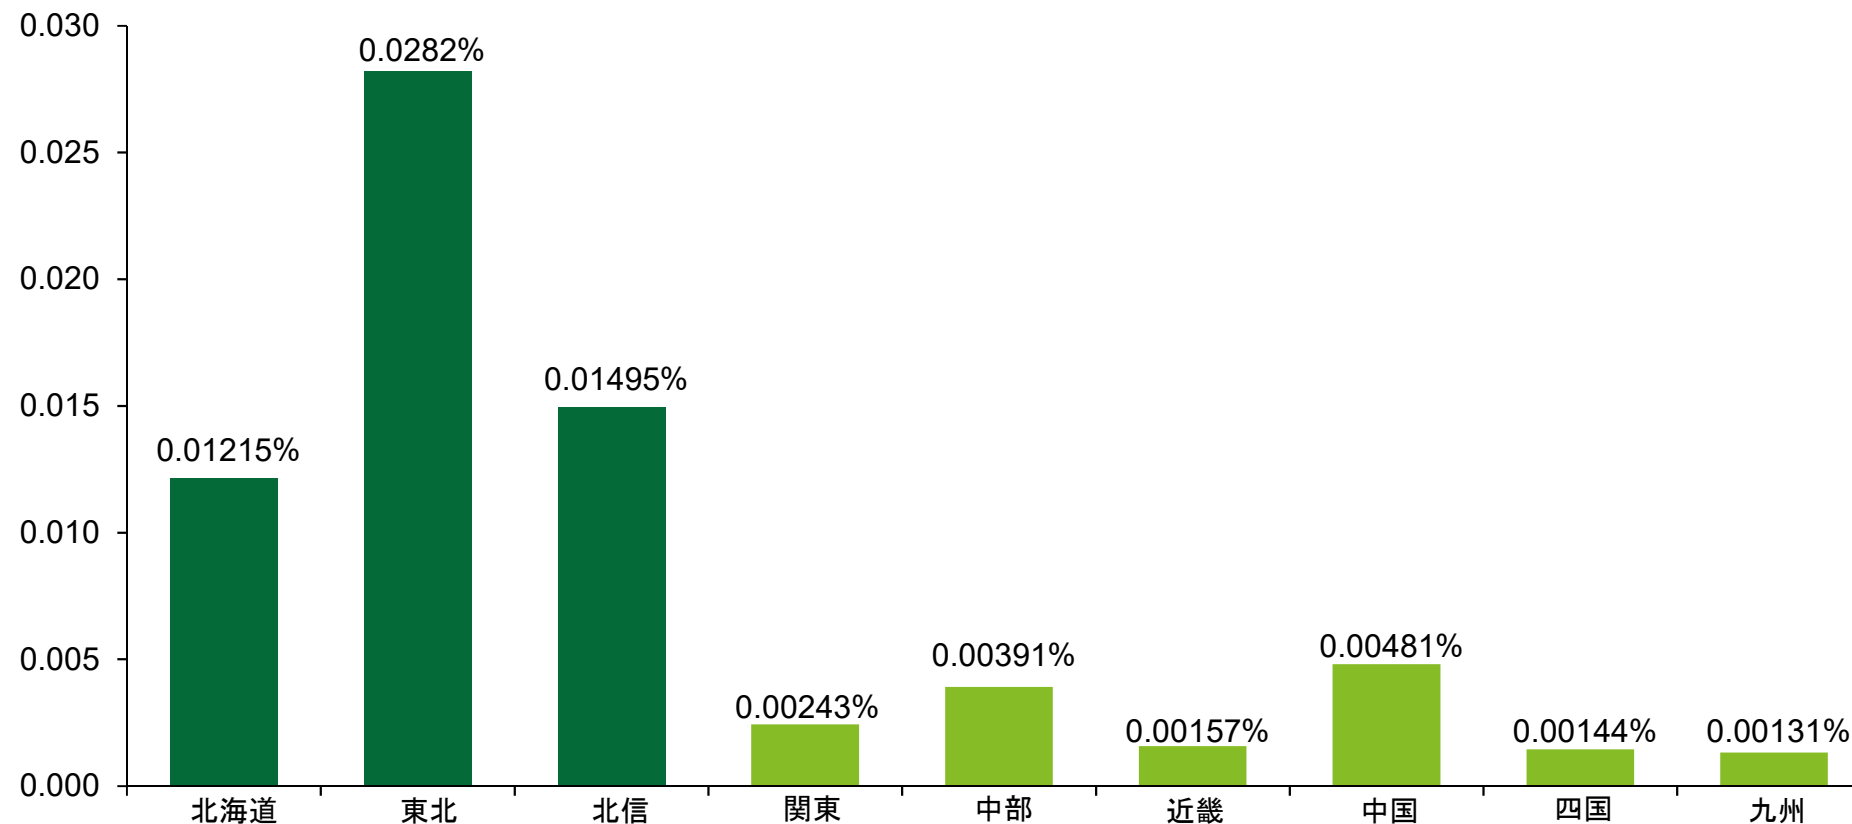
使用の本拠の位置別発生割合(平成30～令和4の冬季)

車輪脱落事故の
発生率(%)

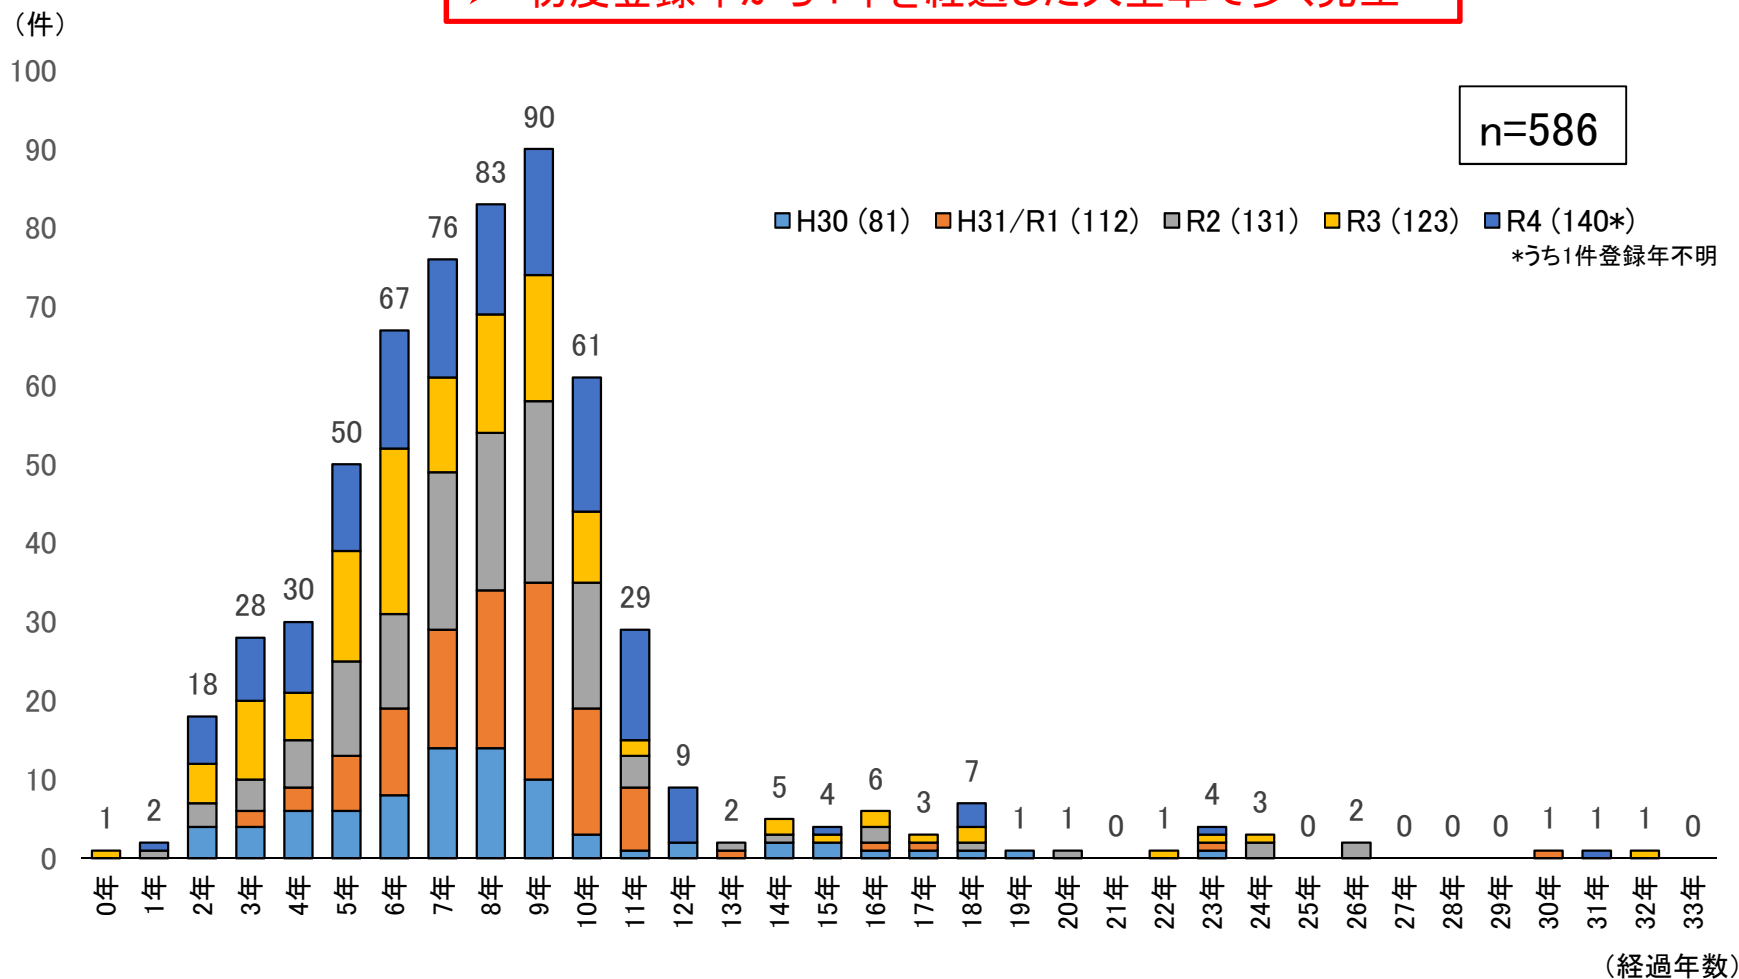
車歴別の車輪脱落事故の発生件数(平成30年度～令和4年度)

➤ 初度登録年から4年を経過した大型車で多く発生

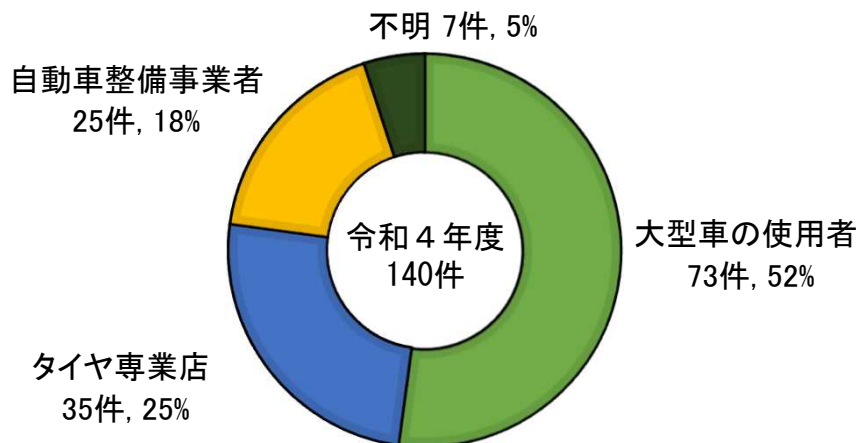
タイヤ脱着作業実施者別発生件数

➤ 大型車ユーザーによるタイヤ脱着作業後の脱落が約52%

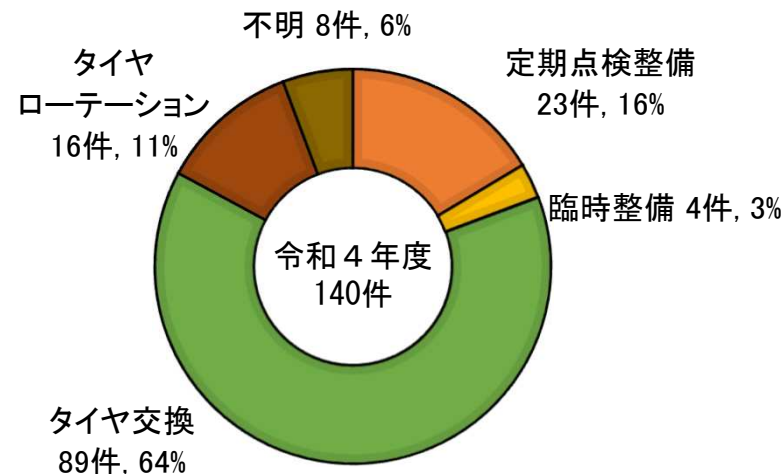
タイヤ脱着作業内容別発生件数

➤ 冬用タイヤ等への交換後による脱落が約64%

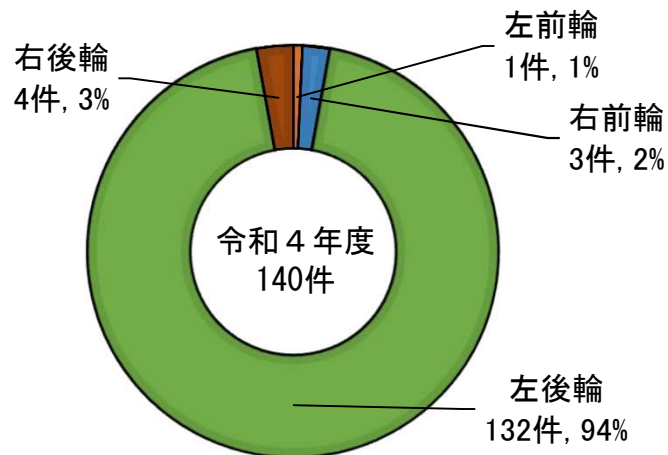
車輪脱落箇所別発生件数

➤ 左後輪からの脱落が約94%

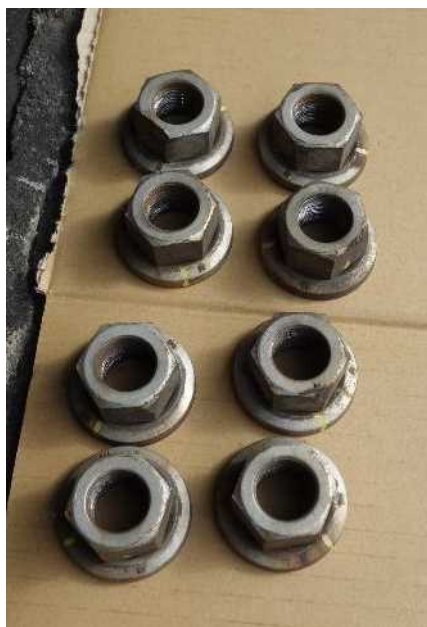
ナット表面

- 令和4年度の事故調査により確認された不具合状況(写真)
