# 令和5年度大型車の車輪脱落事故発生状況と 傾向分析について

令和6年9月  
国土交通省物流・自動車局

## 令和5年度 大型車の車輪脱落事故発生状況

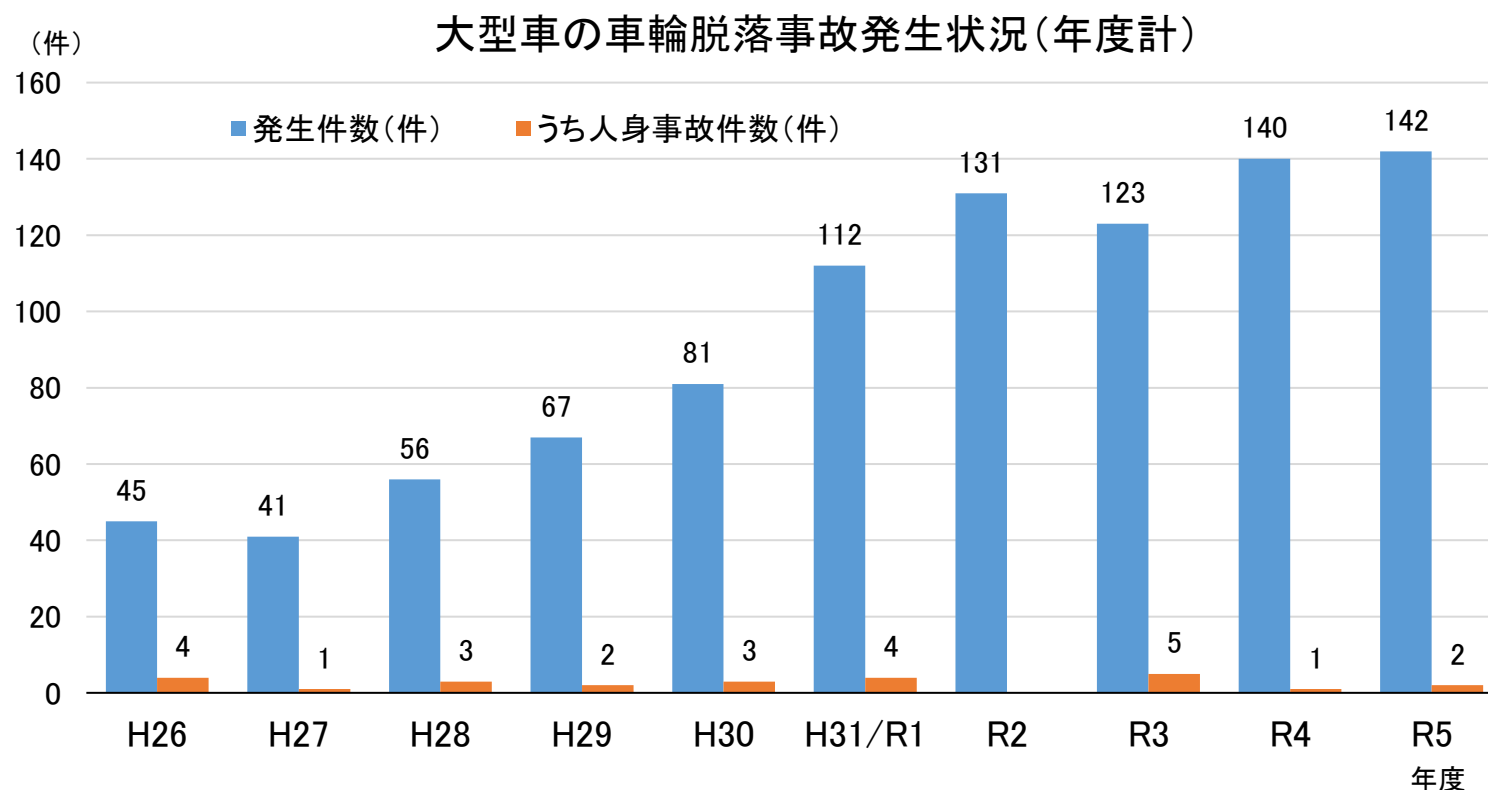
## 年度別の大型車の車輪脱落事故の発生件数

- 大型車の車輪脱落事故の発生件数は増加傾向にあり、令和5年度は142件発生、令和4年度(140件)より2件増加した。
- 車輪脱落事故に伴う人身事故は2件、内1件は死亡を伴う事故であった。

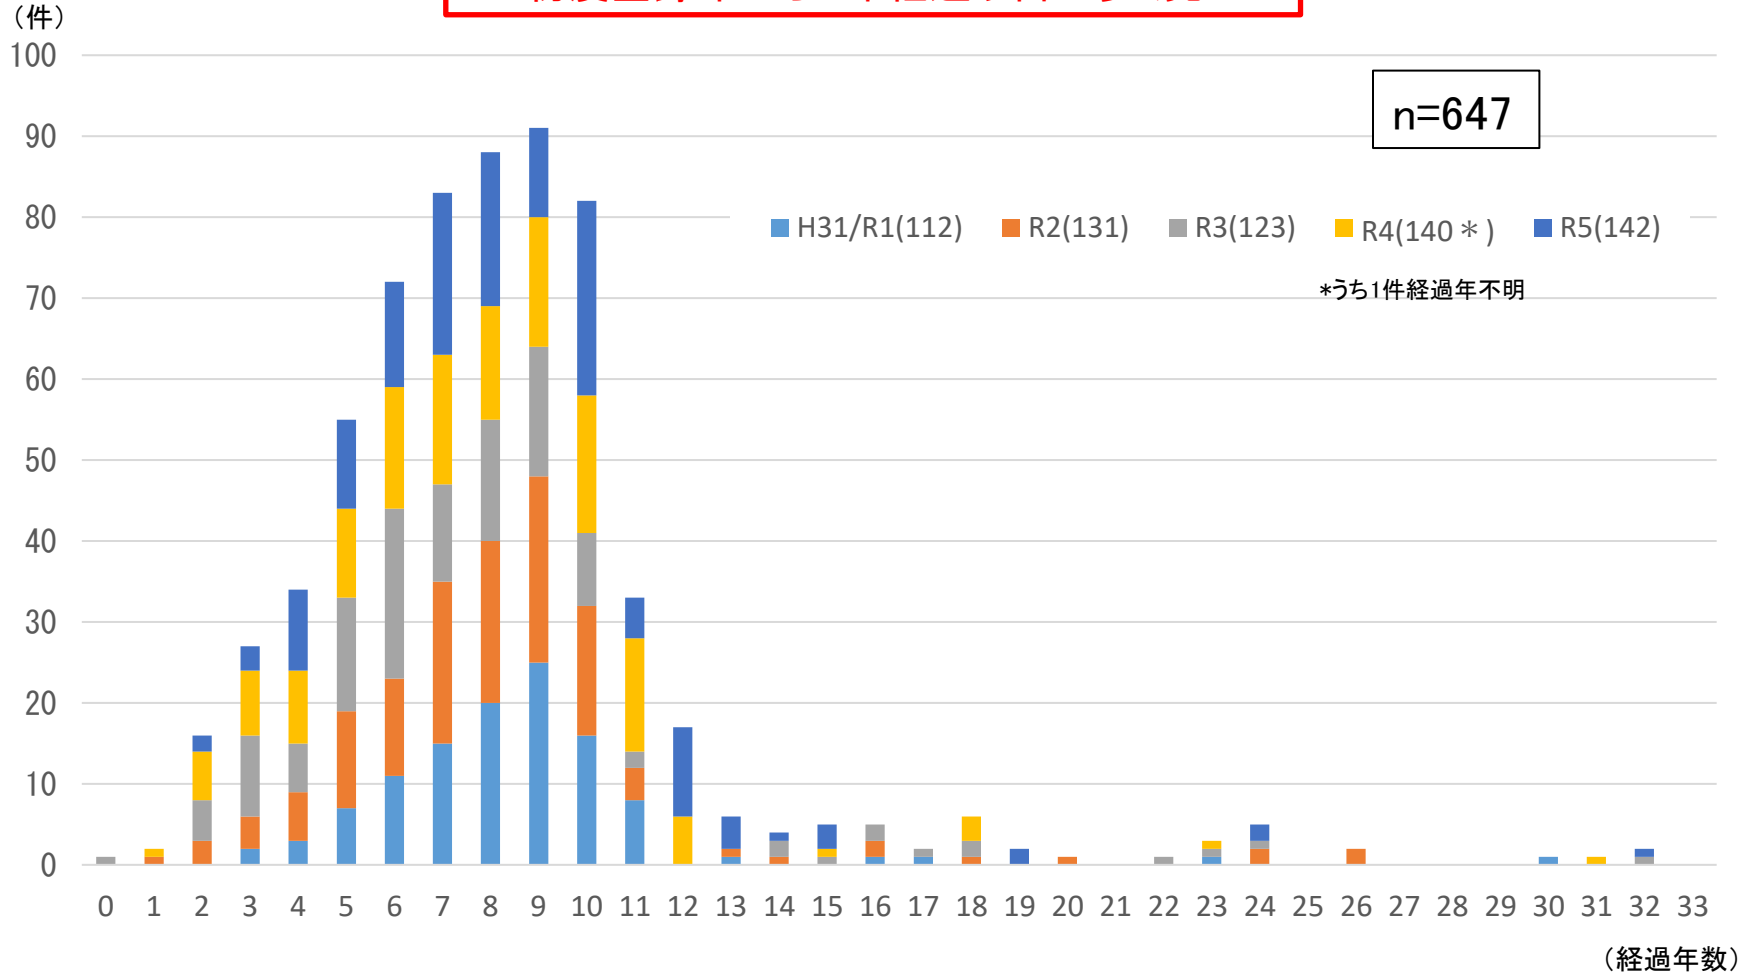
## 車歴別の車輪脱落事故の発生件数(平成31年/令和元年度～令和5年度)

➤ 初度登録年から4年経過以降で多く発生

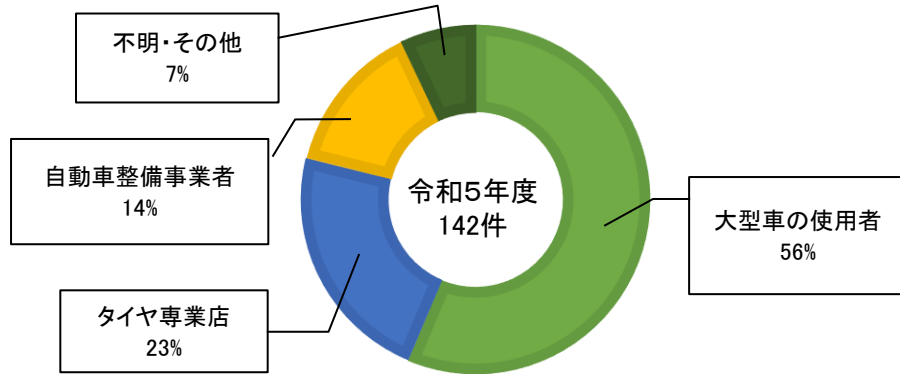
## タイヤ脱着作業実施者別発生件数

➤ 約56%が大型車ユーザーによるタイヤ脱着作業後の脱落

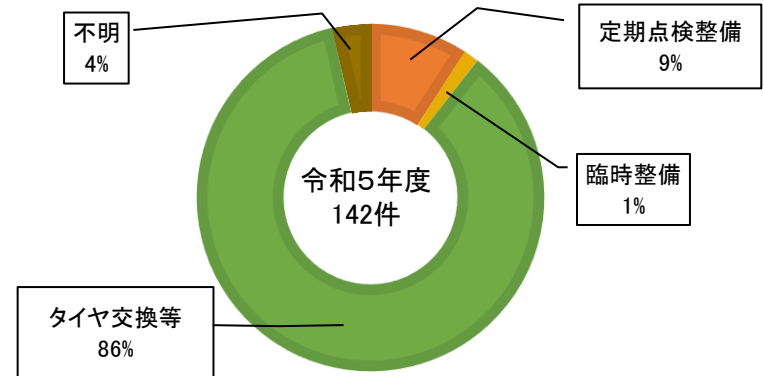
## タイヤ脱着作業内容別発生件数

➤ 約86%がタイヤ交換等の実施後の脱落

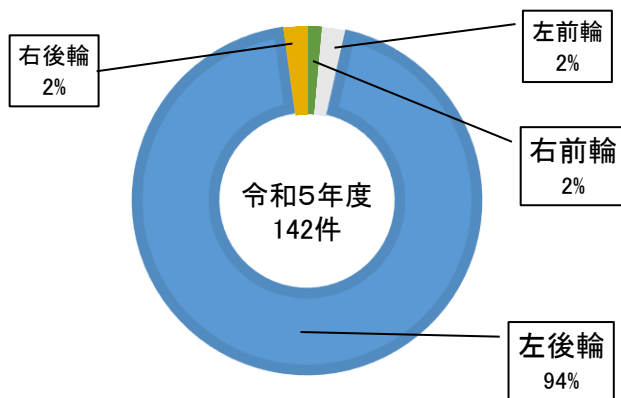
## 車輪脱落箇所別発生件数

➤ 約94%が左後輪からの脱落

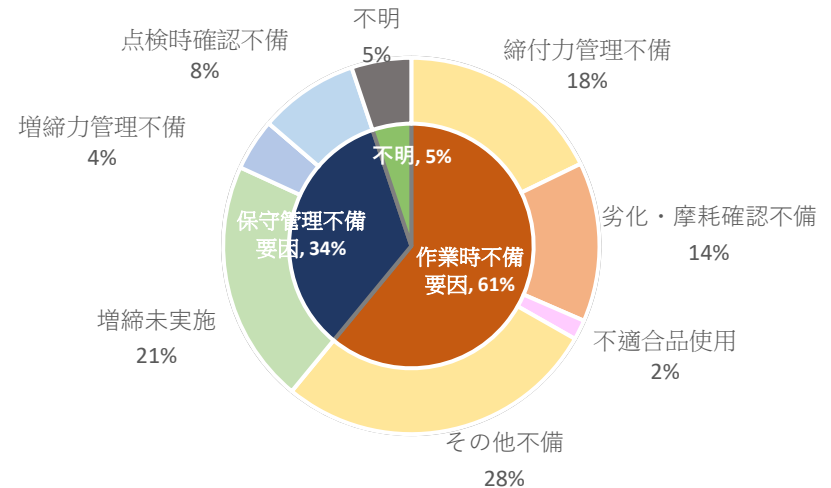
## 作業及び保守管理の不備

※ 1件の事故に複数の不備もあり

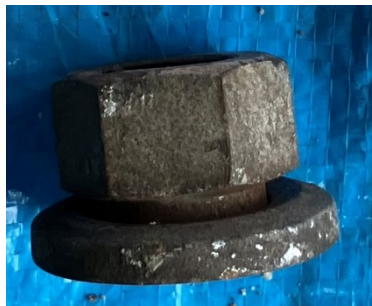
### スムーズに回転しない ホイール・ナット

（ホイール・ナットとワッシャのすき間に潤滑剤の塗布が見られず、ホイール・ナットとワッシャがスムーズに回転しない。）

- ・ホイール・ナットとワッシャのすき間に潤滑剤の塗布が見られず、ホイール・ナットとワッシャがスムーズに回転しないものや、ワッシャが固着しているもの
  - ・ホイール・ボルトやナットに著しいさびがあるものや、ゴミ等の異物が付着しているもの
  - ・ディスク・ホイールやハブ等に著しいさびがあるもの
- 等、適切なタイヤ脱着作業が実施されていない車両が確認された。

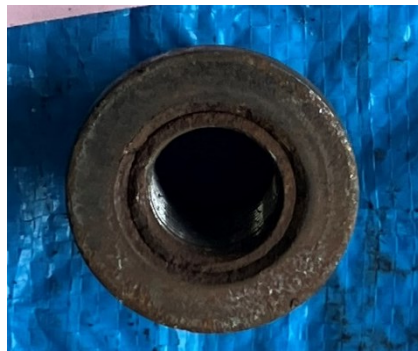
### 著しいさびや汚れによ るホイール・ナットとワッ シャの固着

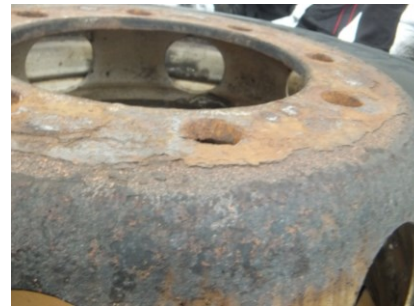
### 著しいさびによる ディスク・ホイール の損傷

（ディスク・ホイールのボルト穴や、ホイールの当たり面に、著しいさびによる劣化や損傷）

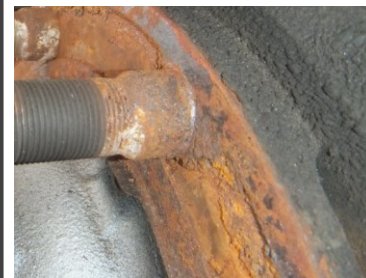
### ハブのホイール 当たり面に著しい さび等の付着
