# 令和6年度大型車の車輪脱落事故発生状況と 傾向分析について

令和7年9月

国土交通省物流・自動車局

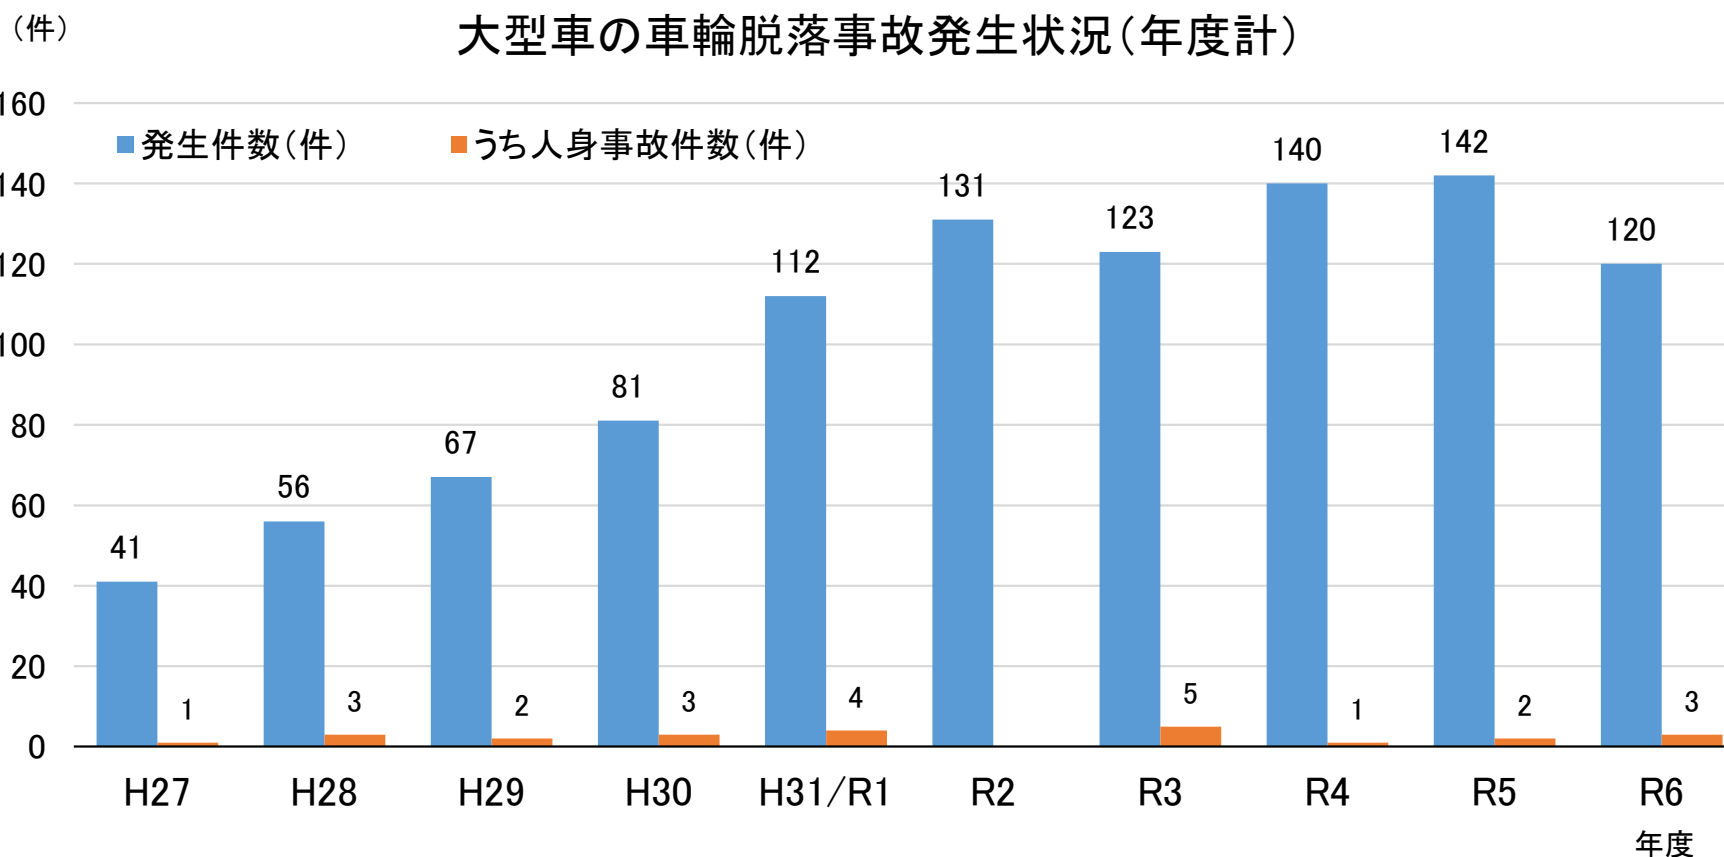
## 年度別の大型車の車輪脱落事故の発生件数

- 大型車の車輪脱落事故の発生件数は増加傾向であったが、令和6年度は120件発生、令和5年度(142件)より22件減少した。
- 車輪脱落事故に伴う人身事故は3件、内3名が重軽傷を負った。

※ 1 車両総重量8トン以上の自動車又は乗車定員30人以上の自動車であって、車輪を取り付けるホイール・ボルトの折損又はホイール・ナットの脱落により車輪が自動車から脱落した事故

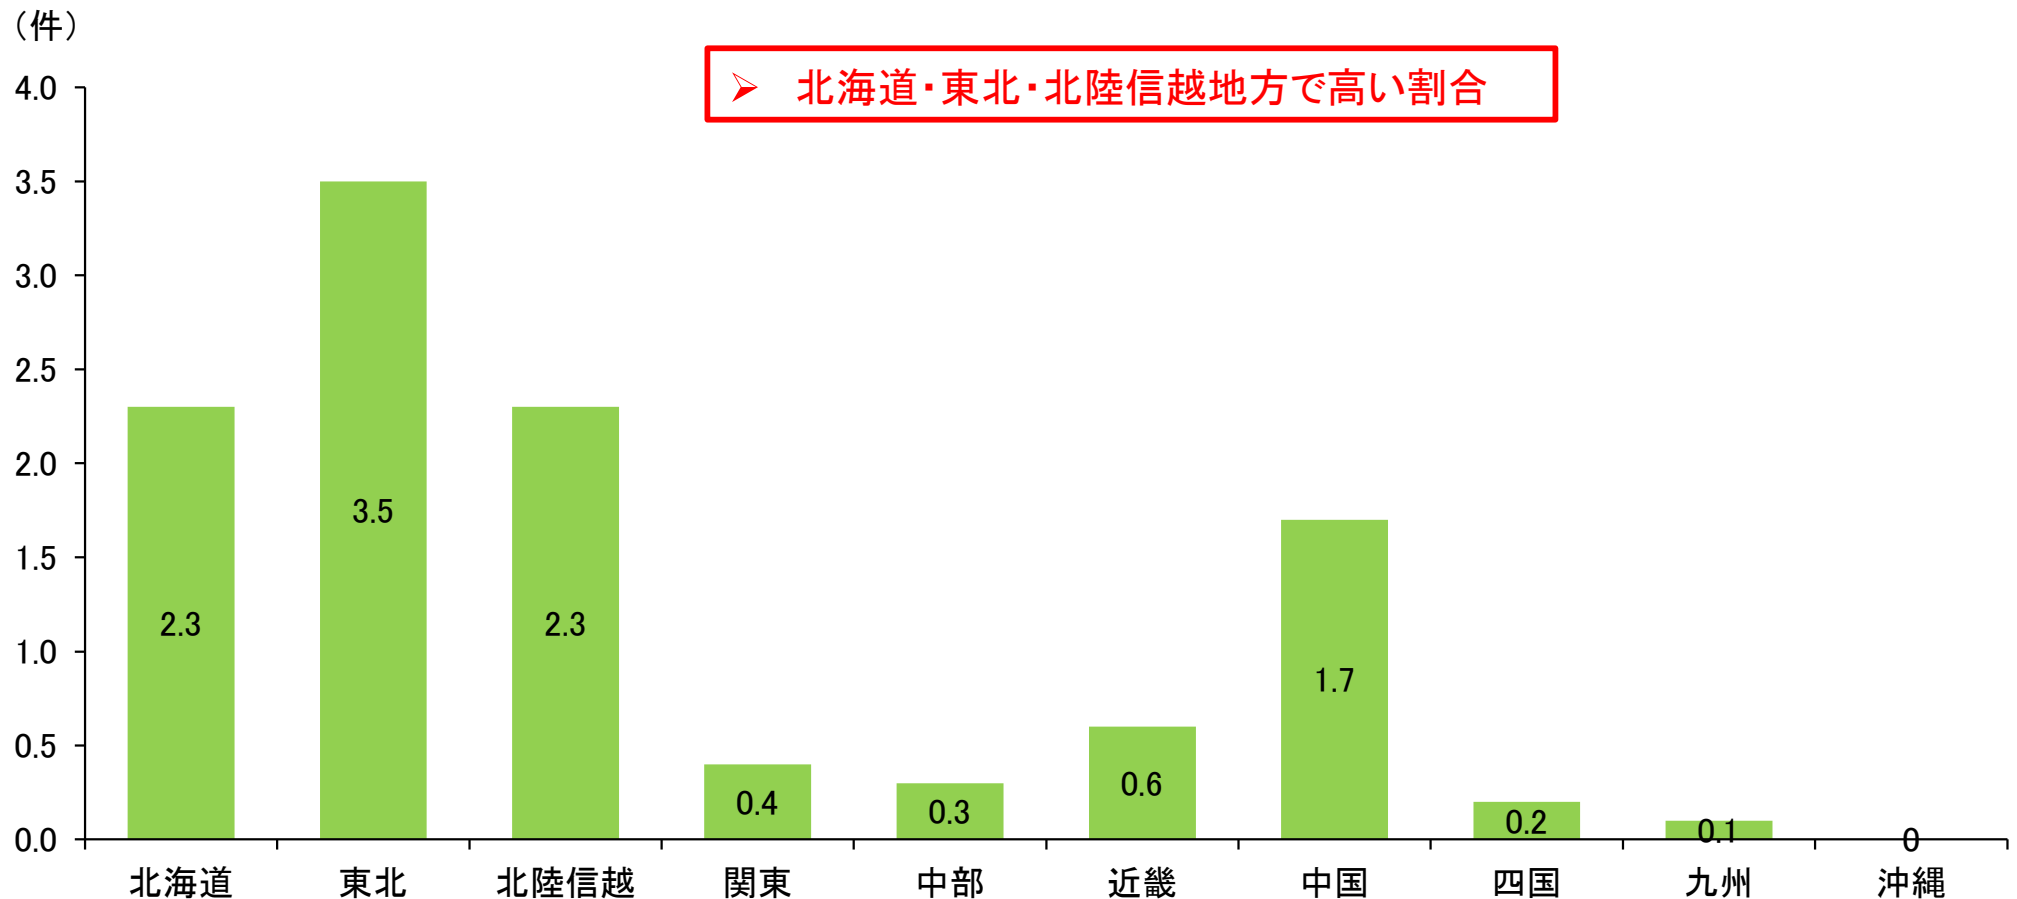
## 使用の本拠の位置別1万台あたりに換算した発生件数

※ 1 令和7年3月31日現在の大型車(車両総重量8トン以上または乗車定員30人以上)の使用の本拠の位置別の保有台数から算出

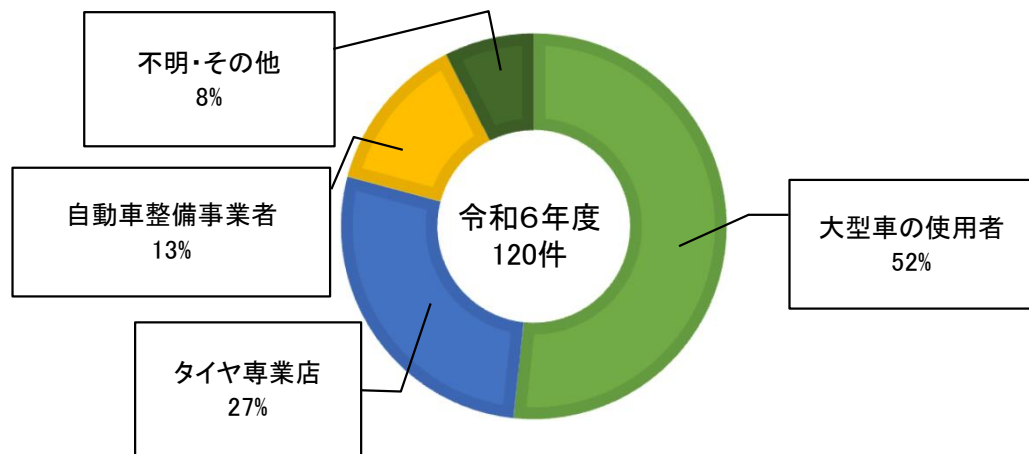
## タイヤ脱着作業実施者別発生件数

➤ 約52%が大型車ユーザーによるタイヤ脱着作業後の脱落

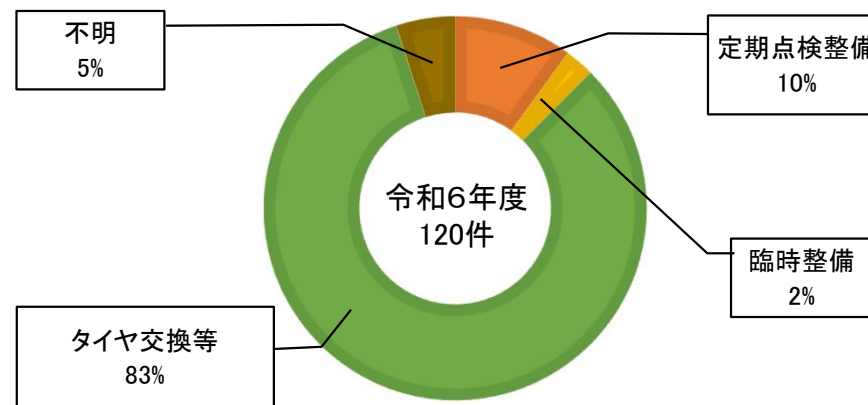
## タイヤ脱着作業内容別発生件数

➤ 約83%がタイヤ交換等の実施後の脱落

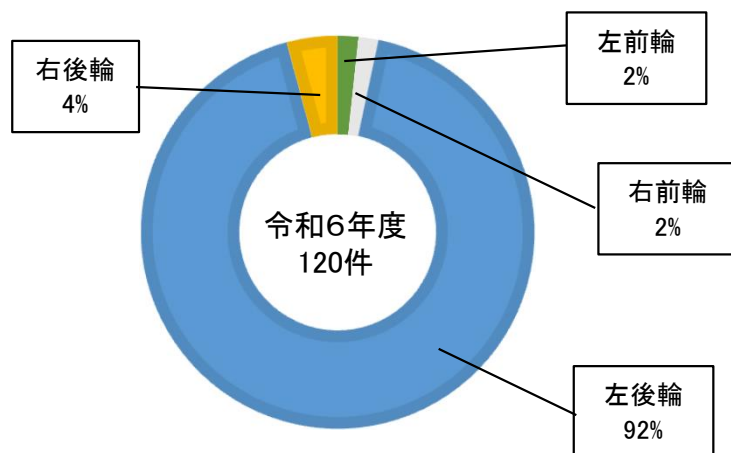
## 車輪脱落箇所別発生件数

➤ 約92%が左後輪からの脱落

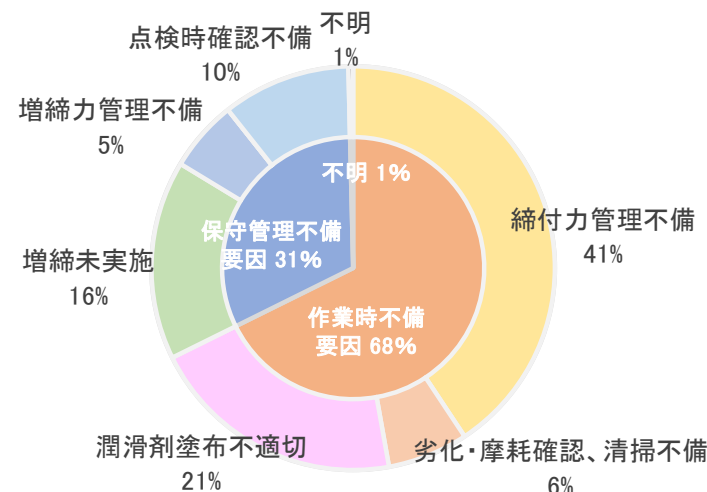
## 作業及び保守管理の不備

※ 1件の事故に複数の不備もあり

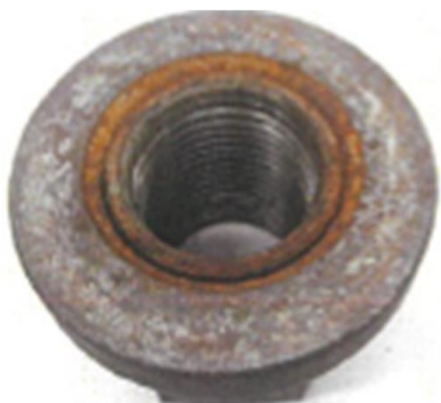
潤滑剤が塗布されていない

ホイール・ナットが滑らかに回転せず、油分が付着していなかった。

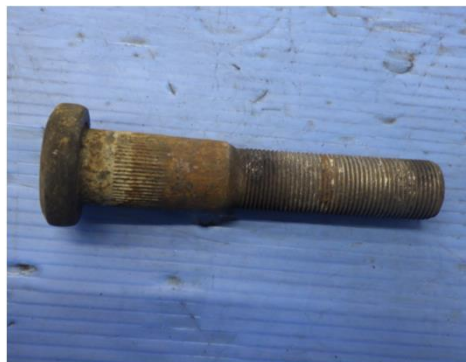
締め付け不良・潤滑剤が塗布されていない

ホイール・ボルトのねじ部がディスク・ホイールとの干渉により損傷。また、油分が付着していなかった。

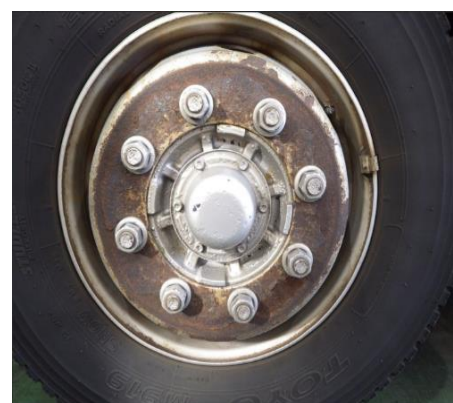
ディスク・ホイールやハブの錆び

ディスク・ホイールの表面全体が錆びている。

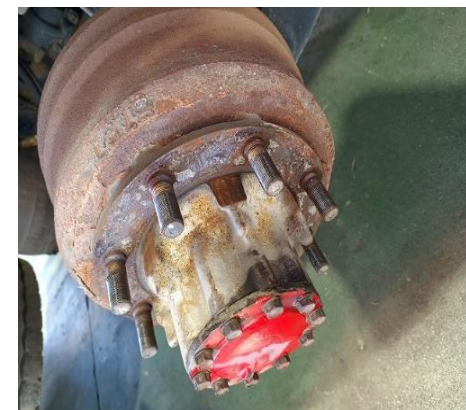
ハブのディスク・ホイール当たり面に錆が付着。
