地域コミッティ向け事故事例紹介

自動運転社会実装推進事業
令和7年度版

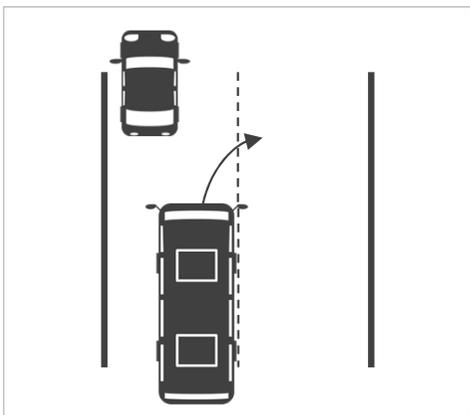
- 坂道を走行中、前方に停車車両を確認し、減速
- 車両回避のためにハンドルのみ手動介入(アクセルは自動のまま)

- 急操舵、急加速等が生じない制御設定・機構とすること
- 運転者ヒアリング等により、ベース車両の走行特性や走行区間の道路交通環境特性を調査、把握した上で、自動制御パラメータを設定すること
- 異常時の対処方法等を十分に教育すること

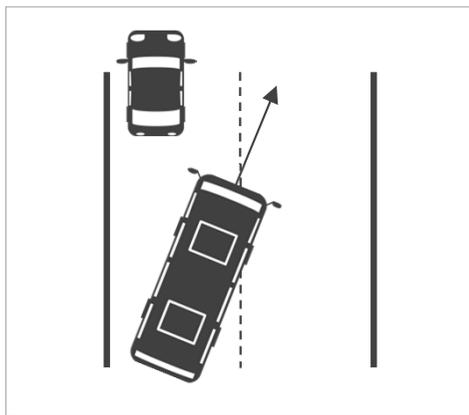
- 前方に障害物がなくなったことで自動で加速
- 坂道であったこともあり加速前にキックダウン(ギア変速)が発生

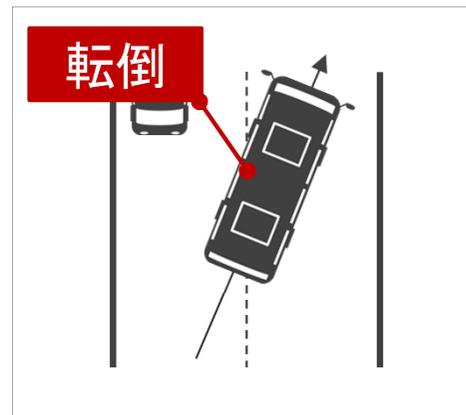
- 低速度域でアクセル指示が大きくなったため、急加速が発生

車両前部横向き座席に着座していた乗客1名が、急加速の影響で転倒・負傷

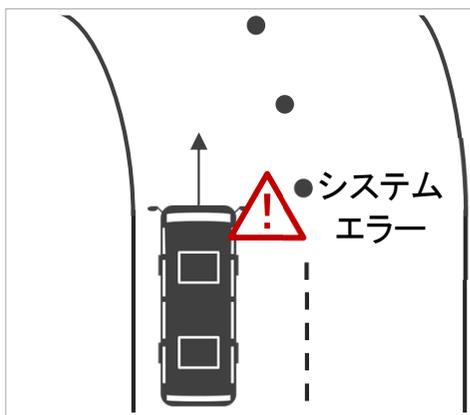
- 準備運行にてハンドル自動、アクセル・ブレーキ手動にて、緩やかな左カーブを走行
- 自動運転システム内の一部機能がエラーにより停止

- リスク最小化制御(MRM)が確実に作動することを確認すること
- 自動運転ソフトウェアの不具合を検出することができる仕組みを検討すること
- 異常時の対処方法等を十分に教育すること

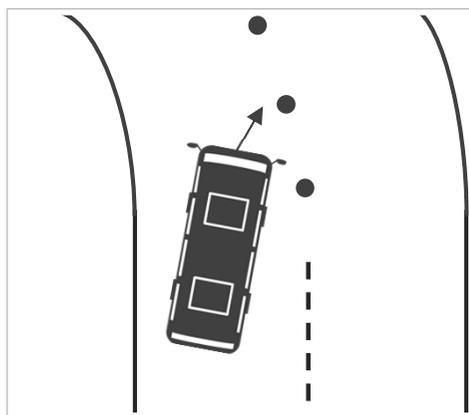
- エラー発生の影響により、ハンドルが不正な方向へ自動操舵

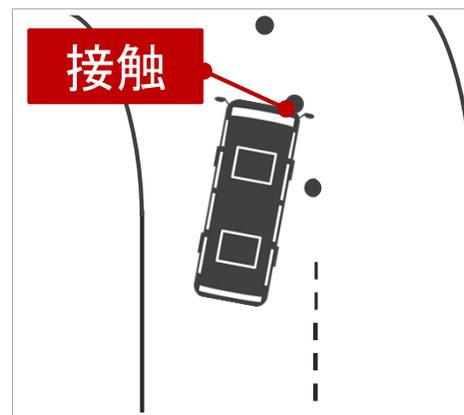
- 急遽手動介入(ハンドル・ブレーキ)を行ったが間に合わず道路構造物と接触

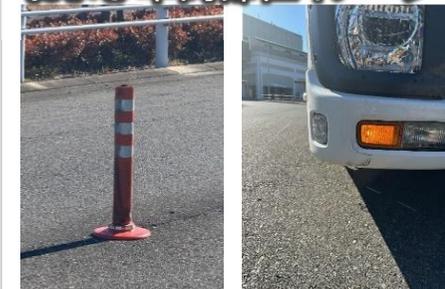
接触した道路構造物
および車両部位イメージ

- 車両と道路構造物の接触による物損が発生

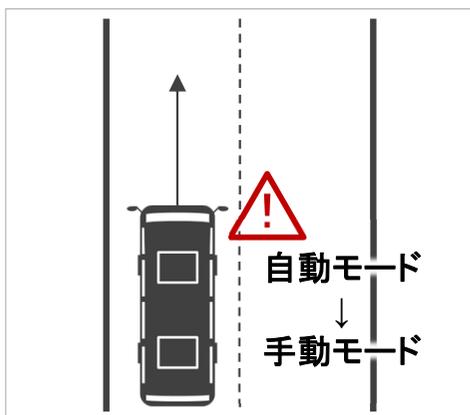
- 直線道路を直線中に、運転者が意図せず手動運転へ切替が発生

- 障害物を検知し自動回避する機能を常に使用すること
- 異常時の対処方法等を十分に教育すること
- 運転者が運転に集中できる環境を確保すること

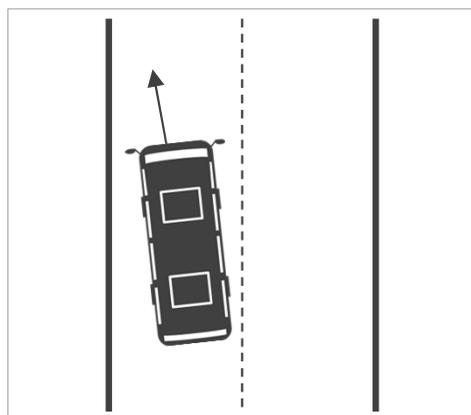
- 手動運転へ切り替わったことに気付かないまま、車両が直進

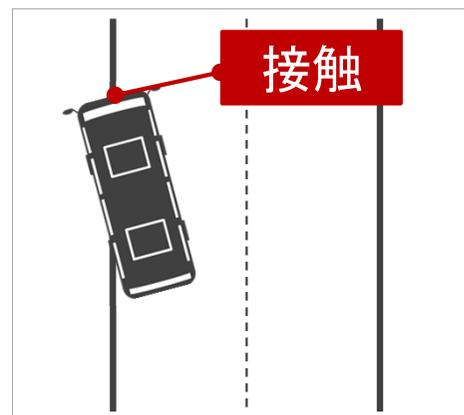
- 車両進路が左方向へ傾いたが、ステアリング操作を実施しなかったため、道路構造物へ衝突

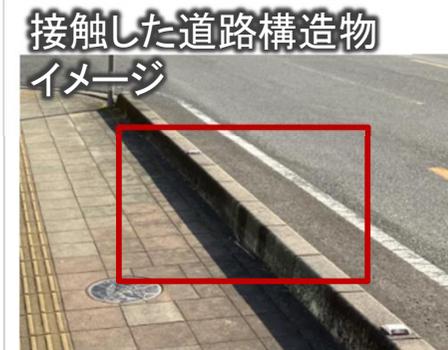
- 車両と道路構造物の接触による物損が発生

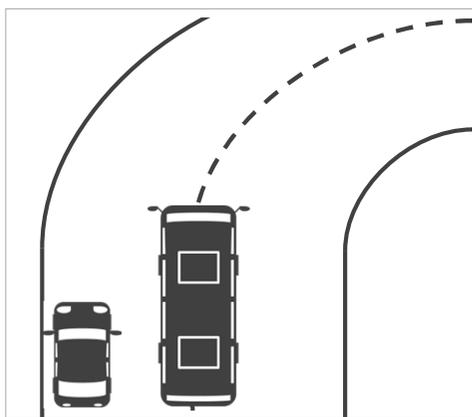
- カーブの手前で路上駐車車両を回避するために手動運転にて車両を操作

- ヒューマンエラーが生じる作業においては、警告システム等、ミスに気づくことができる仕組みを検討すること。
- 障害物を検知し自動回避する機能を常に使用すること
- 適切に運転前の危険予知活動等を実施し、担当者間での情報を共有すること
- 異常時の対処方法等を十分に教育すること

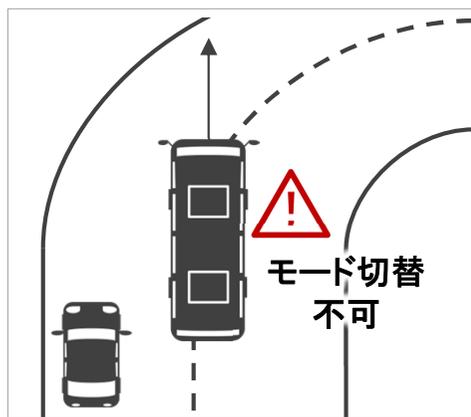
- 駐車車両回避後に自動運転へ戻したつもりが、自動運転への切り替え可能条件を満たさず、切替が行われなかった

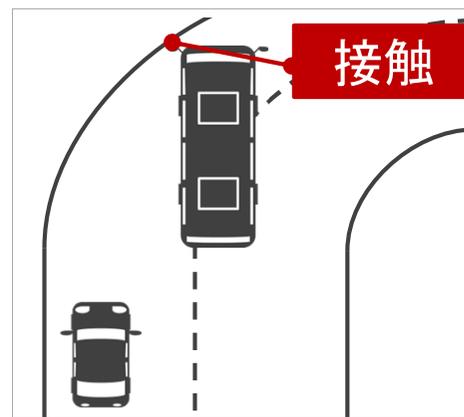
- オペレーターは自動運転に切り替えられている認識のためハンドル操作が行われず、そのまま道路構造物と接触

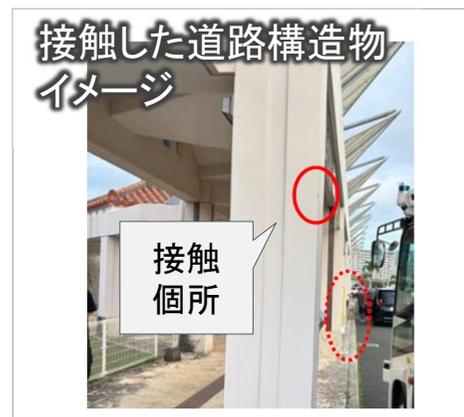
- 車両と道路構造物の接触による物損が発生

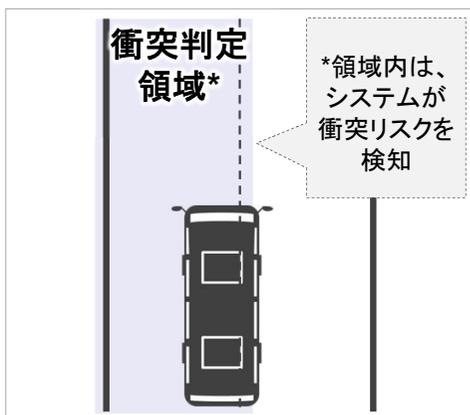
- 走行区間上における物体との衝突判定領域を事前設定
- 道路形状による走行位置の偏りから衝突判定領域外へ車両の一部が飛び出し

- 十分に安全を確保可能な経路を設定すること。
- 適切に運転前の危険予知活動等を実施し、担当者間での情報を共有すること
- 異常時の対処方法等を十分に教育すること

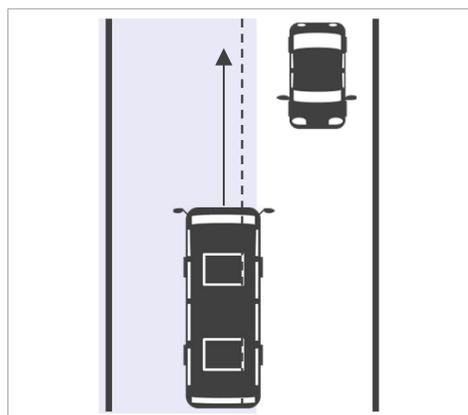
- 対向車を検知したが、衝突判定には至らないため、接触の危険はないとドライバーは判断し、直進

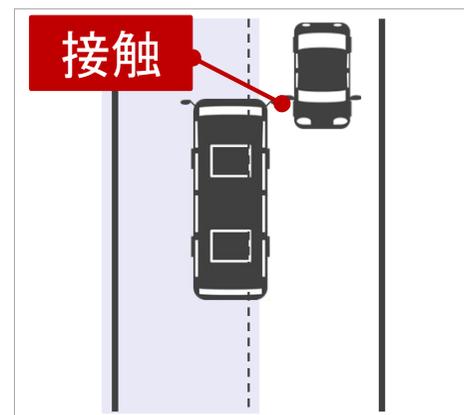
- 衝突判定領域外において、自車と対向車のミラーが接触

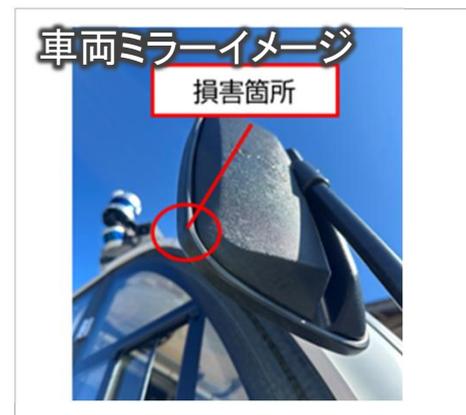
- 自車サイドミラーと対向車サイドミラーが接触

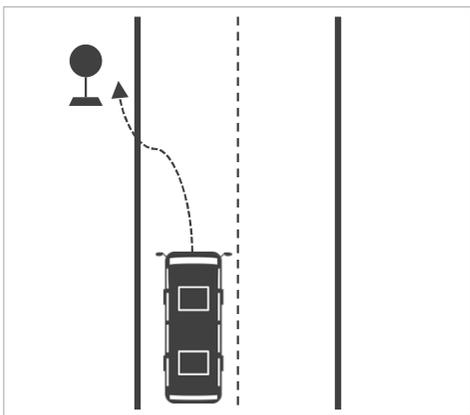
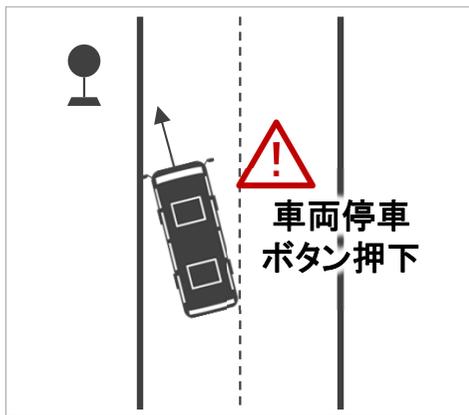
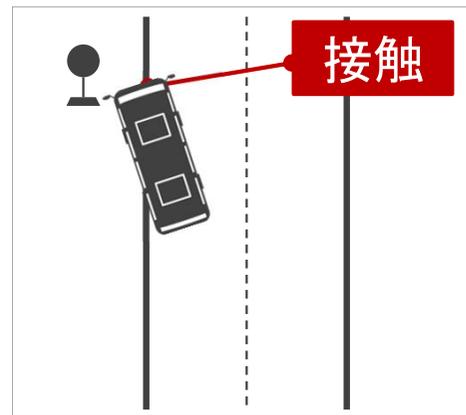
- 直線道路上のバス停に対してアプローチを開始
- (事前の走行ルート設定に誤りがありバス停位置を正しく検知できず)

- オペレータの想定よりもバス停へ近づきすぎたため、車両停止ボタンを押下
- 本来は緊急停止ボタンを押下するべきが、誤って通常の車両停止ボタンを押下

- 車両停止ボタンの処理に基づき減速
- 車両停止が間に合わず、縁石と接触

- テスト走行段階で、実際の走行位置をチェックすること
- 検証に必要な作業を十分に実施可能な体制を確保すること
- 異常時の対処方法等を十分に教育すること

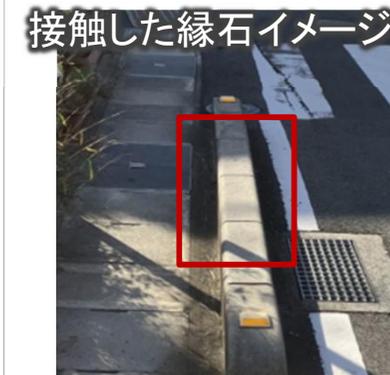
- 縁石と接触し、車両底面および下部バンパーに擦過痕

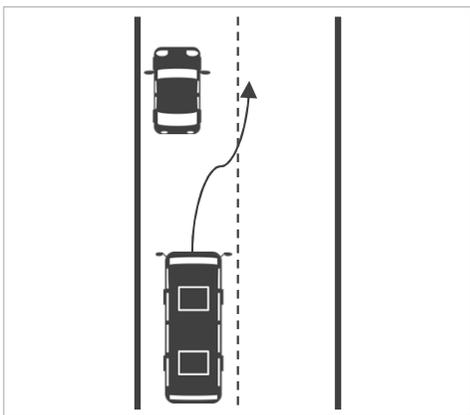
- 走行中に前方に停車した車両を追い越すため、手動介入

- 注意を要する事項を注意を要する事項を十分に教育すること。
[運転車に対して教育する項目の例]
✓常に周囲の安全確認を怠ってはならないこと
✓経路上の留意を要する区間

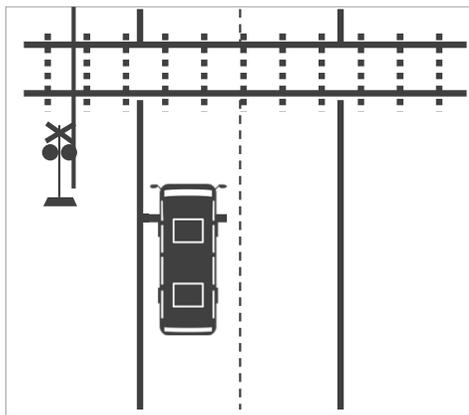
- 車両追越し後も手動運転を継続していたところ、踏切前での一時不停止が発生
- その直後に遮断機が下り始めたため停車

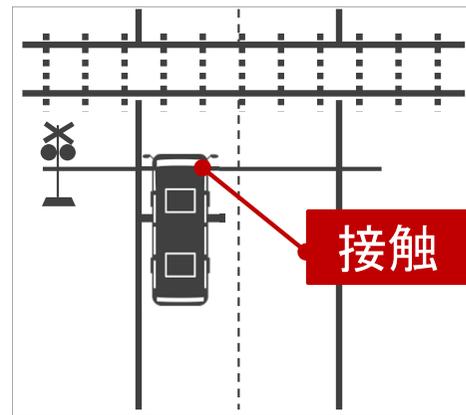
- 停止線を越えたところで停車した結果、踏切遮断器と車両が接触

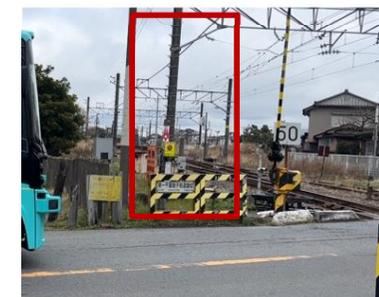
接触した踏切イメージ

- 踏切遮断器が車両に接触し、車両に擦過痕

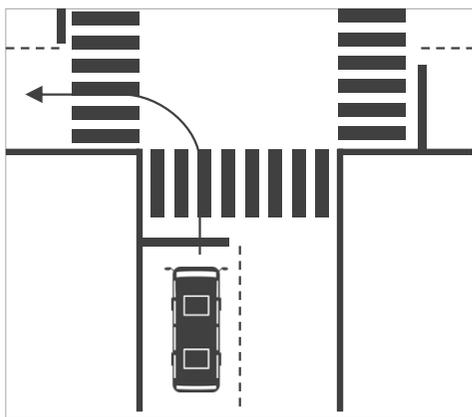
- 自動運転車両が走行ルート内を通常通り走行
- 交差点を左折するルートであった

- 周辺交通参加者や公共交通機関に対して、当該車両が自動運転車両であり人間ドライバーとは異なる挙動を取る可能性があることを理解いただく取り組みをすること

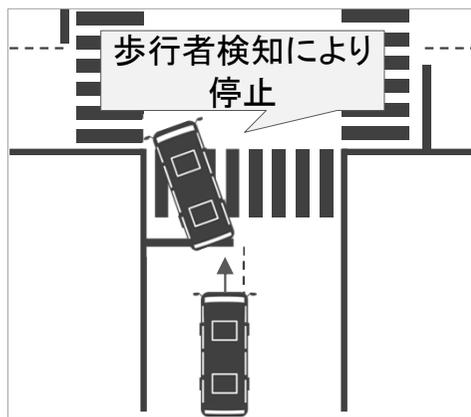
- 交差点を左折する際に、歩行者を検知し減速開始
- 後続の路線バスは、右方から自動運転車両の追越しを企図

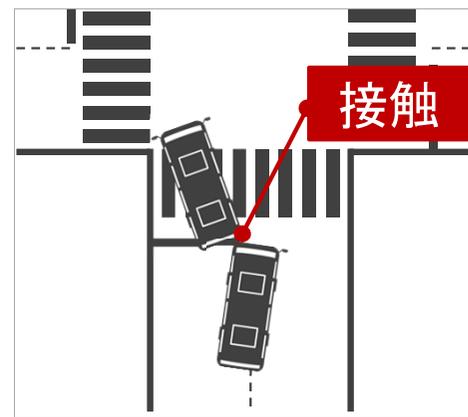
- 自動運転車両が交差点内で停止した際に、後続の路線バスが自動運転車両に対し後方より追突

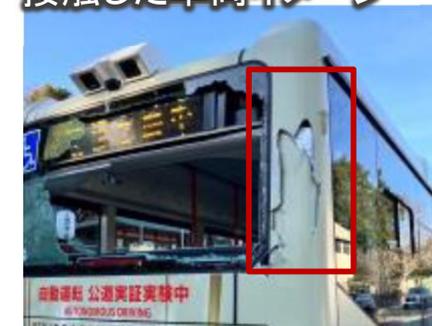
接触した車両イメージ

- 自動運転車両のリアガラスが破損し、運行中断

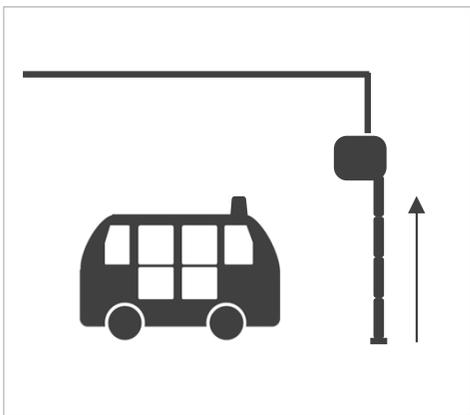
- 運行準備のために自動運転車両を起動
- 併せて、出庫のためのシャッター開扉を実施

- ヒューマンエラーが生じうる作業においては、警告システム等、ミスに気づくことができる仕組みを検討すること
- 注意を要する事項を注意を要する事項を十分に教育すること。
[運転車に対して教育する項目の例]
✓使用する車両の形状に関する留意事項
✓経路上の留意を要する区間

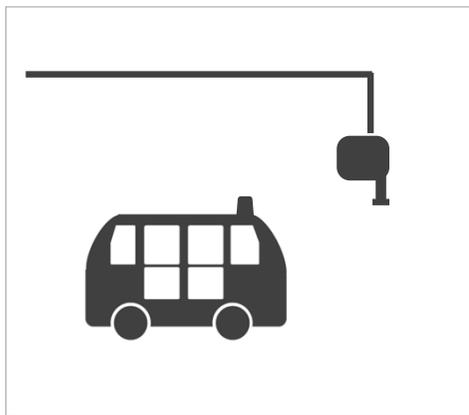
- シャッターを全て開扉しきらずに車両を前進
- 車内からはシャッターの上部状況が死角となっていた

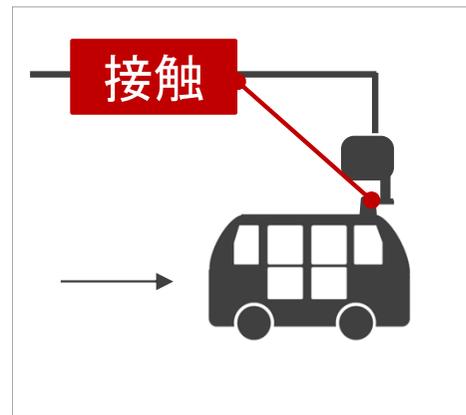
- 車両上部に設置しているLIDARセンサーが、開扉しきっていないシャッターと接触

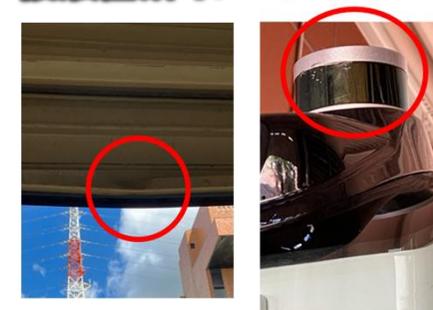
接触箇所イメージ

- 車両上部に設置しているセンサーとシャッターが接触
- 車両設置のLIDARが破損し、部品交換
