# 第10回 軽井沢スキーバス事故対策フォローアップ会議

（貸切バスの事業概況及び事故発生状況）

令和7年11月10日

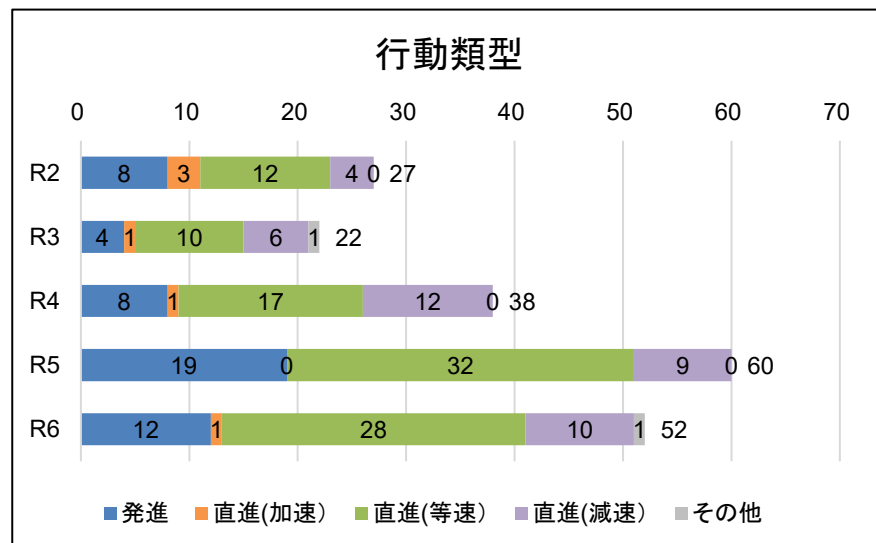
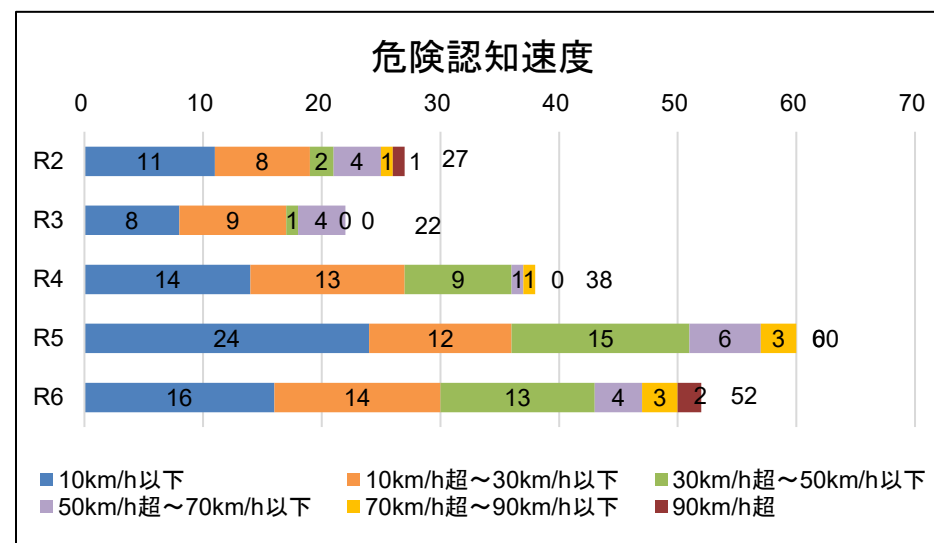
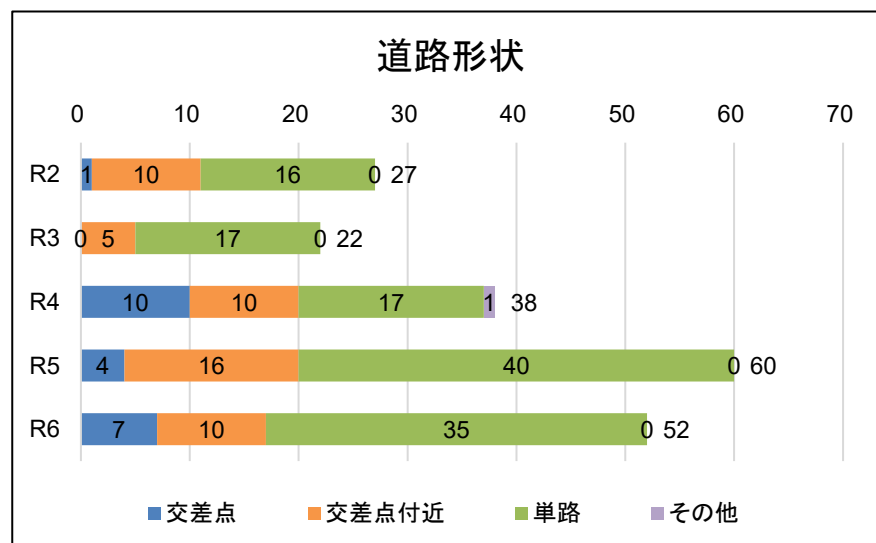
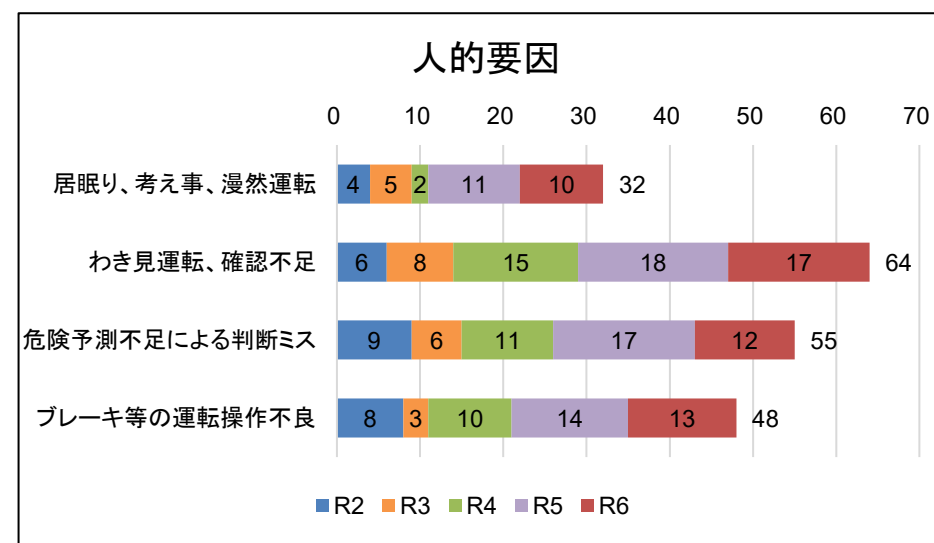
# 貸切バスの追突事故の過去5年の傾向

- 貸切バスの追突事故は、直進(等速)、時速30km以下、単路で半数以上が発生していた。
- 人的要因においては「わき見運転、確認不足」が一番多かったものの、様々な要因で発生していた。
