改善箇所説明図

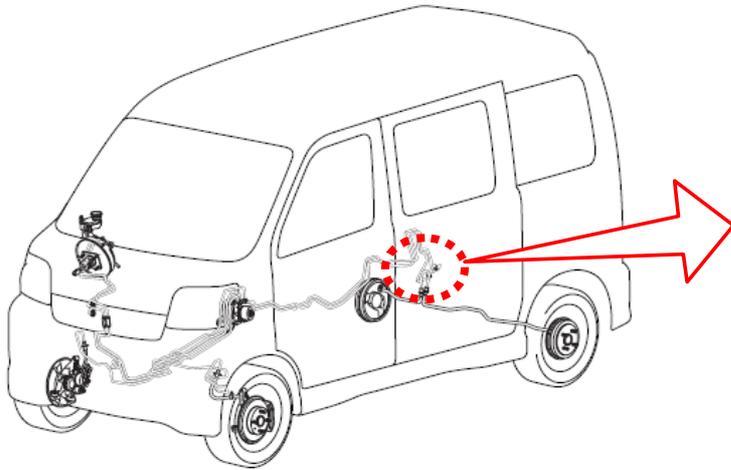
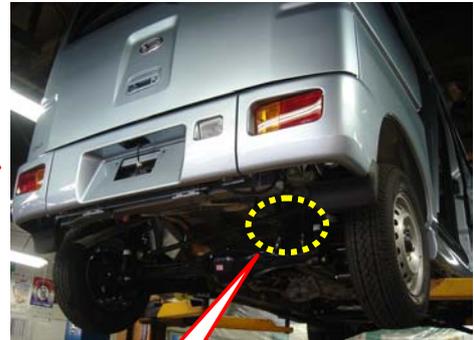
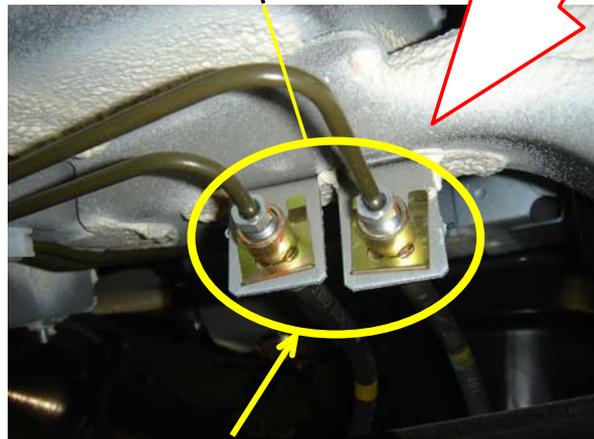
ブラケット

基準不適合発生箇所

制動装置において、ブレーキホースを車体に固定するブラケットの溶接が不適切なものがある。そのため、そのままの状態で使用を続けると、走行時の振動や衝撃により、溶接部が剥れ、ブレーキホースが周辺部位と干渉して損傷し、最悪の場合、制動液が漏れて制動力が低下するおそれがある。

交換、締結作業完了後は、エンジンルーム内打刻番号横に黄色ペイントを塗布する。

改善内容

全車両、当該ブラケットをボルト、ナットにて締結する。なお、当該ブラケットの溶接部が剥れている場合はブレーキホースを交換する。
