改善箇所説明図

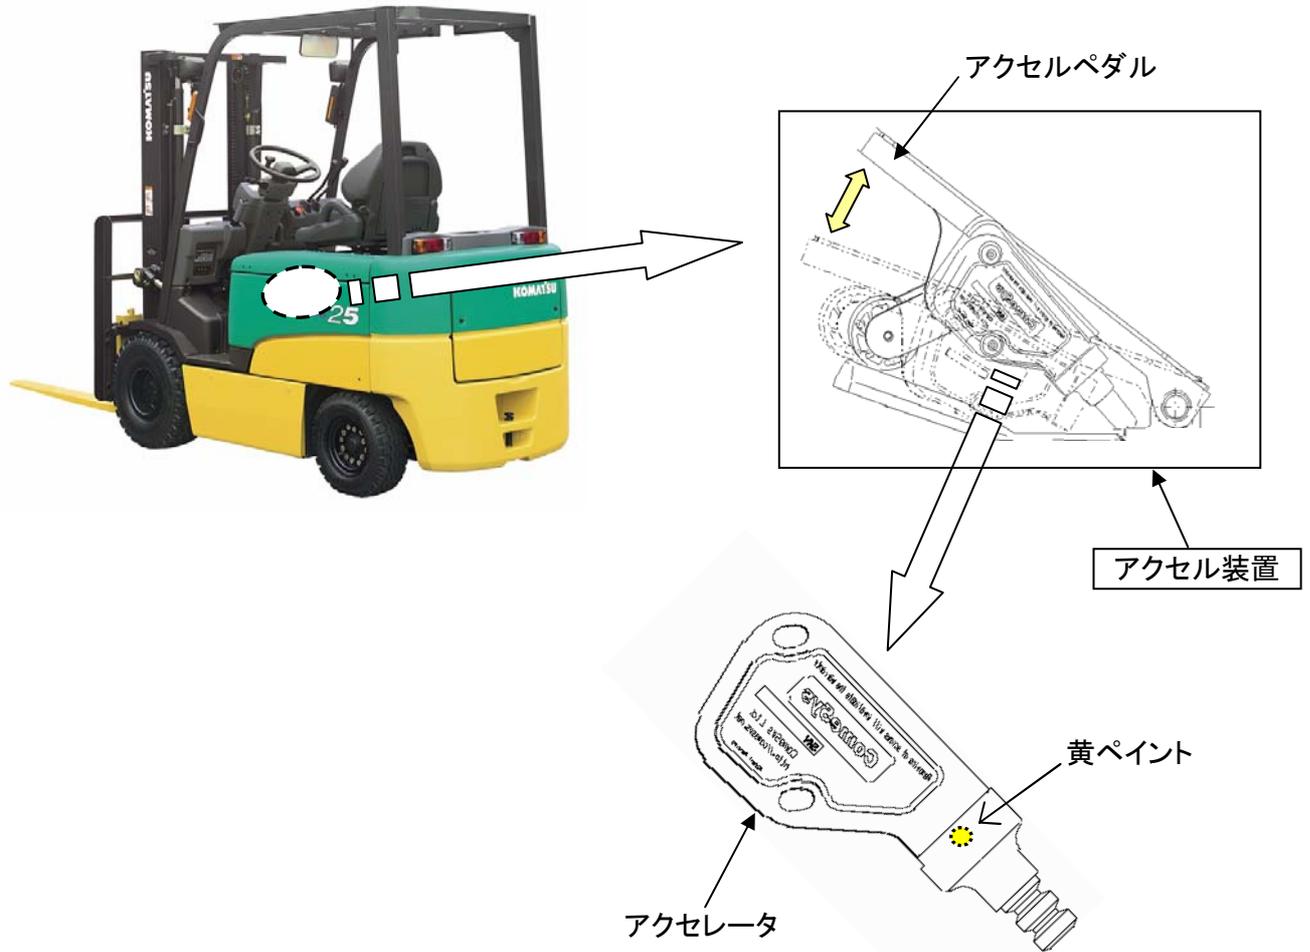
車両走行速度を制御するアクセレータにおいて、電気配線固定構造が不適切なため、電気配線が配線固定カバーに挟み込まれて固定されているものがある。そのため、そのまま使用を続けると、電気配線が断線し、正常な走行制御ができなくなり、最悪の場合、走行不能又は急加速するおそれがある。

全車両、アクセル装置一式を対策品と交換する。

アクセレータ側面に黄ペイントを塗布する。
