改善箇所説明図

小型バスの製造工程において、保安基準に規定する前照灯初期傾斜表示ラベルを貼り忘れた車両がある。

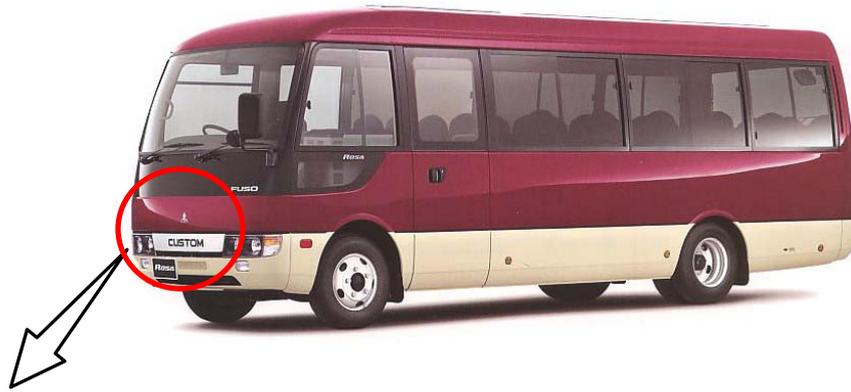
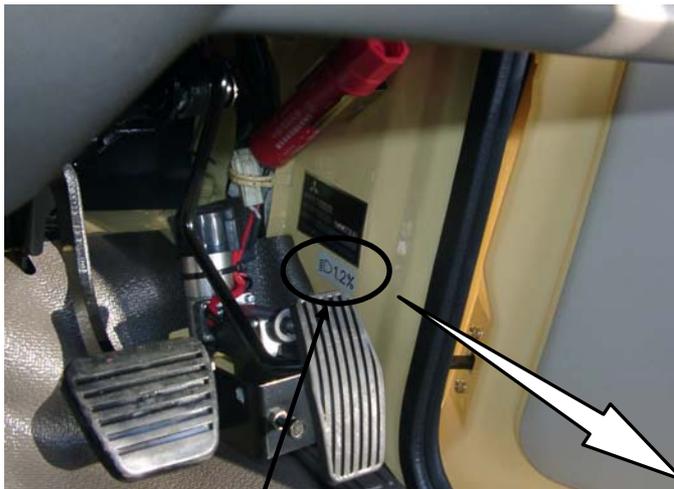
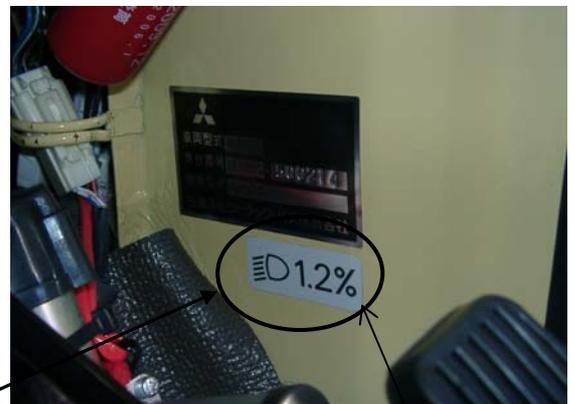
前照灯初期傾斜表示ラベル

基準不適合発生箇所

改善措置の内容
全車両、当該ラベルを所定の位置に貼り付ける。

注：□ は、追加部品を示す。

識別：作業完了車には、アクセル右部壁面(車両銘板下部)に「LB-14」の文字が記載された白黄色のシールを貼付ける。
