## 改善箇所説明図

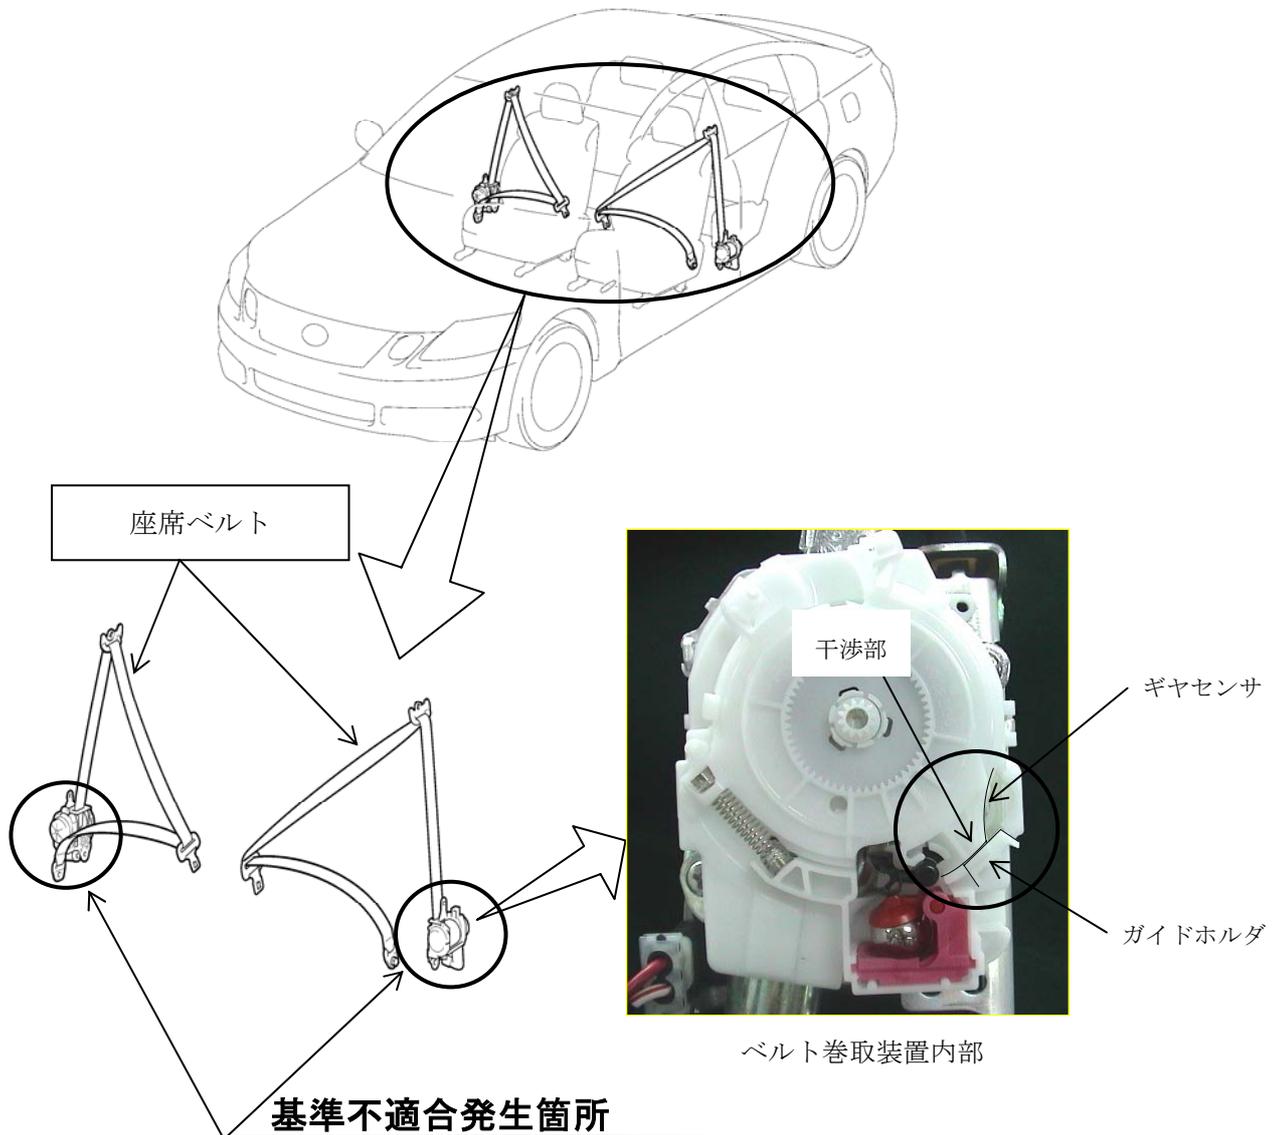
運転者席及び助手席用座席ベルトの巻取装置内部の部品に製造不良のものがあため、ロック機構のギヤセンサ端部とガイドホルダが干渉し、座席ベルトを引き出せないことがある。そのため、当該ベルトが装着できず、乗員を拘束できなくなるおそれがある。

注：□ は交換部品を示す。

全車両、運転者席及び助手席の座席ベルトを対策品と交換する。

識別：改善済車両にはエンジンルーム内の車台番号打刻位置の右上に黄色ペイントを塗布する。
