## 改善箇所説明図

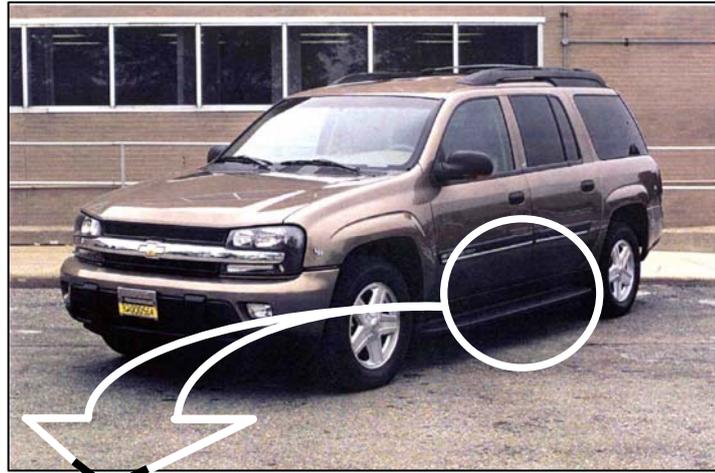
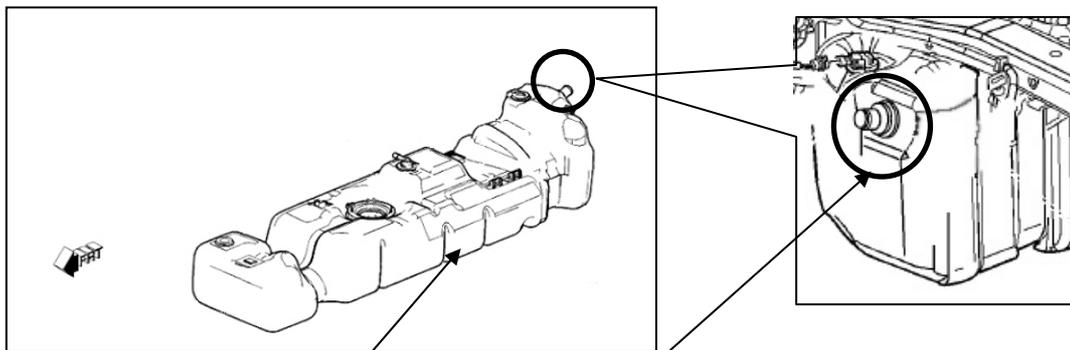
燃料タンク

### 基準不適合発生箇所

燃料タンクの給油ホース取付け部の強度が不足しているため、当該取付け部に亀裂が入ることがある。そのため、そのままの状態で使用を続けると、燃料が漏れるおそれがある。

### 改善の内容

全車両、燃料タンクを対策品と交換する。

は交換部品を示す。

識別：フューエルリッド裏に青色丸シールを貼付する。
