改善箇所説明図

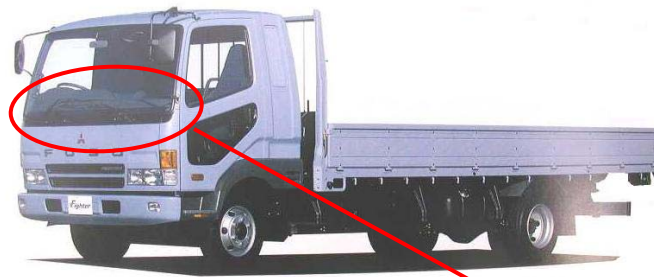
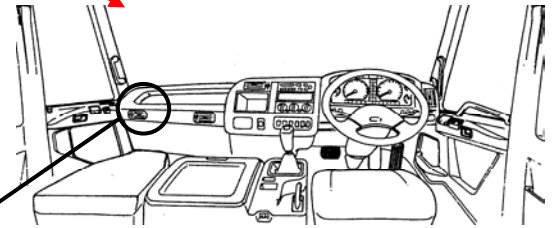
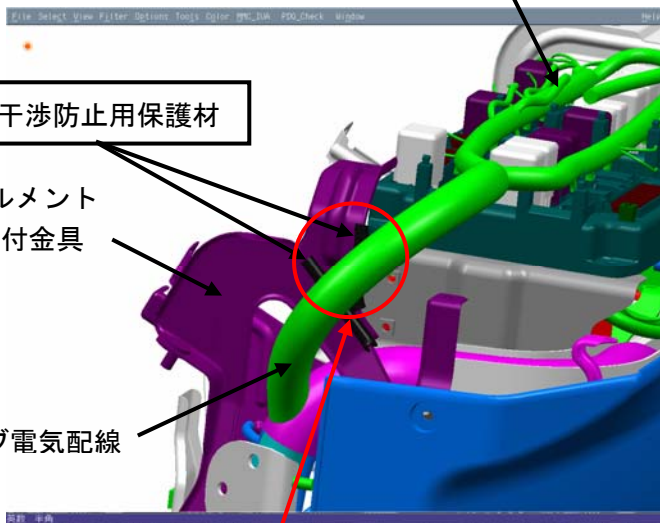
リレー&ヒューズBOX

干渉防止用保護材

インストルメント
パネル取付金具

キャブ電気配線

基準不適合発生箇所

インストルメントパネル左前部の当該パネル固定金具に装着した電気配線との干渉防止用保護材の形状が不適切なため、当該金具の端部と配線が直接干渉するものがある。そのため、そのままの状態で使用を続けると、走行時の振動等により配線の被覆が破損して断線し、前照灯等灯火類、窓ふき器又はエンジンECUが作動しなくなり、最悪の場合、原動機が停止して再始動が出来なくなるおそれがある。

改善措置の内容

全車両、干渉防止用保護材を対策品と交換する。
なお、当該配線を点検し、損傷がある場合は補修する。

注：□は、交換部品を示す。
