改善箇所説明図

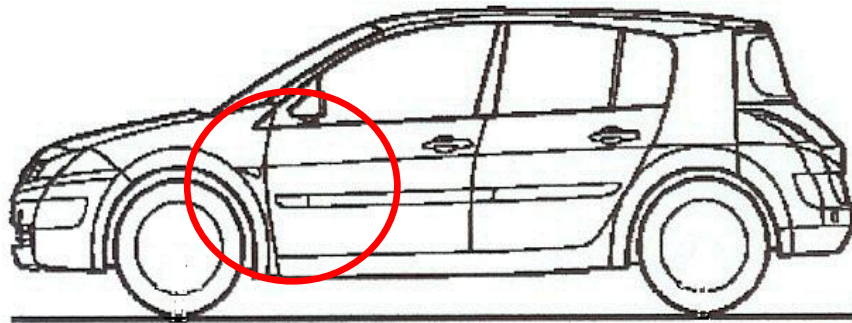
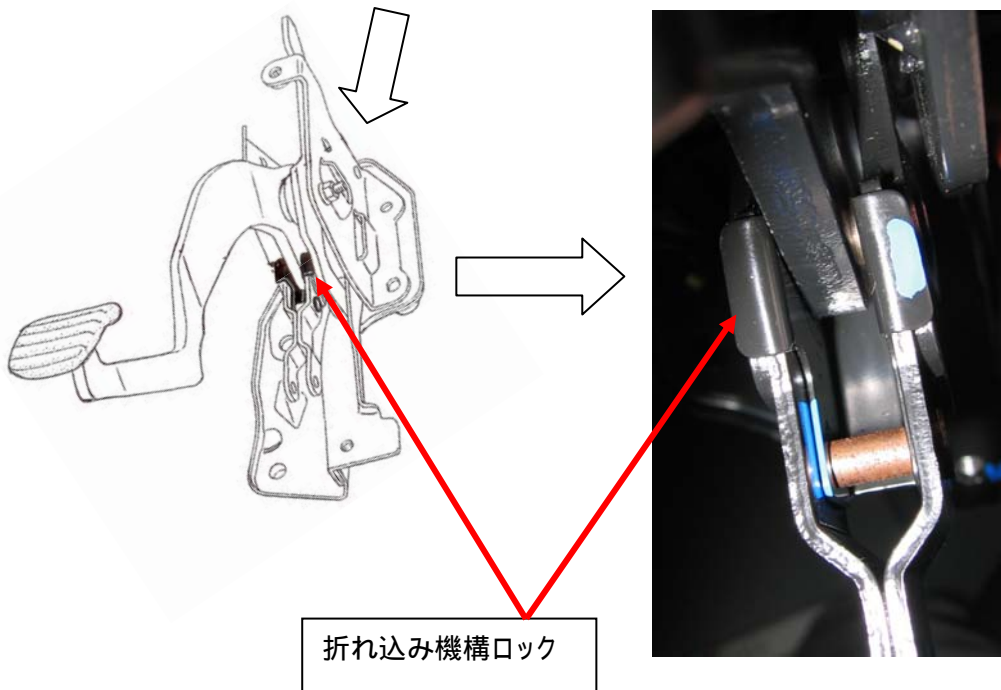
基準不適合発生箇所

車両の衝突時等、過大な衝撃を受けた際にブレーキペダルと下肢の間に余裕を確保するためブレーキペダル部に装着されている折れ込み機構のロックプレートが取り付けられていないものがある。このため、ブレーキペダルが正規位置と異なる状態で取付けられているものがあり、制動時に適正な制動効果が得られなくなるおそれがある。

注: は点検部品を示す

全車両、ブレーキペダルに折れ込み機構ロックが装備されているかを点検する。またロックが装備されていない場合は、ブレーキペダルを良品に交換する。

識別: 原動機室にルノー指定のステッカーを貼る
