改善箇所説明図（型式 SC-GD013A の例）

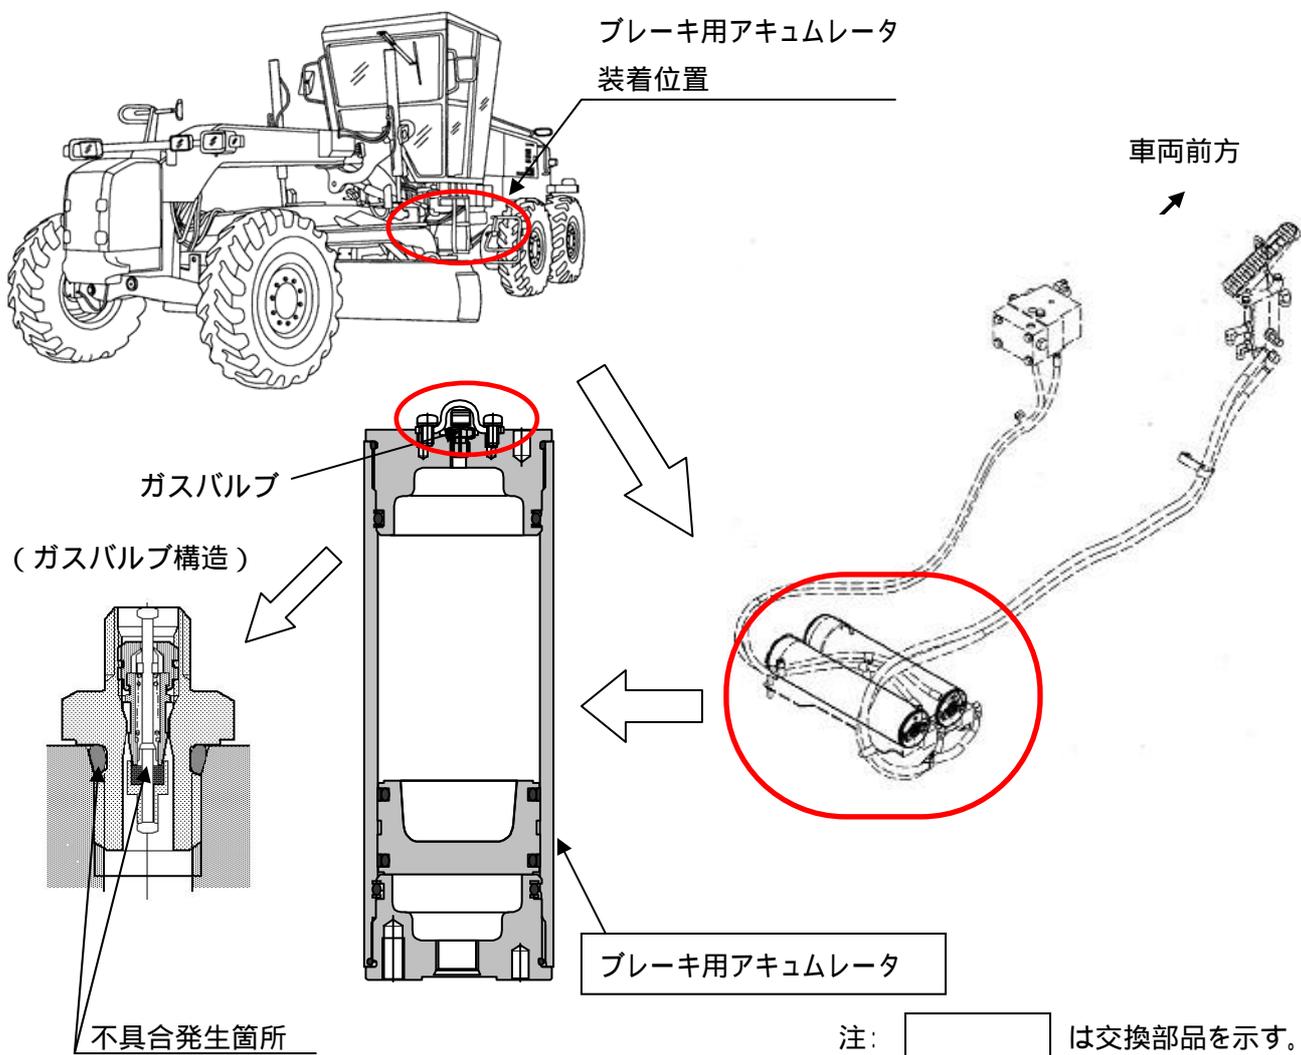
ブレーキ用アキュムレータのガス注入バルブのシール性が不足しているため、ガスが漏れることがある。そのため、そのまま使用を続けると、ガスの圧力が低下し、最悪の場合、制動停止距離が伸びるおそれがある。

改善措置の内容： 全車両、ブレーキ用アキュムレータを対策品と交換する。

識別： 改善実施車のブレーキ用アキュムレータのガスバルブカバーには、製造番号の末尾に「A」を打刻し識別する。
