## － 改善箇所説明図 －

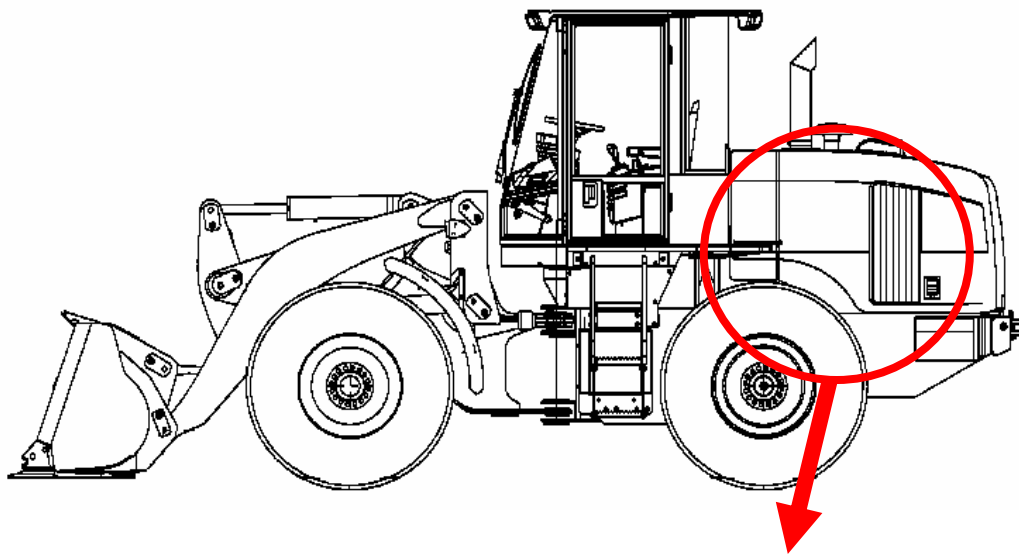
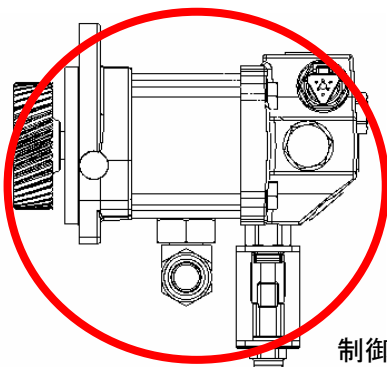
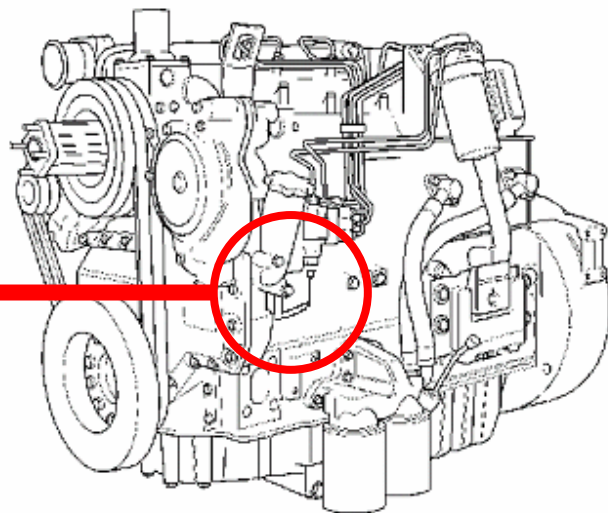
ブレーキ用油圧ポンプ

制御バルブ

エンジン・アッセンブリ

基準不適合発生箇所

ブレーキ用油圧ポンプの制御バルブの防塵性が不適切なため、作動油中に微細な異物が混入し、バルブが固着することがある。そのため、そのままの状態で使用を続けると、ブレーキ用油圧が低下し、最悪の場合、制動力が低下するおそれがある。

全車両、ブレーキ用油圧ポンプを対策品と交換する。

は、交換部品を示す。

識別：対策済み車両には、ブレーキ用油圧ポンプの固定用ボルト頭部に白ペンキを塗布する。
