改善箇所説明図

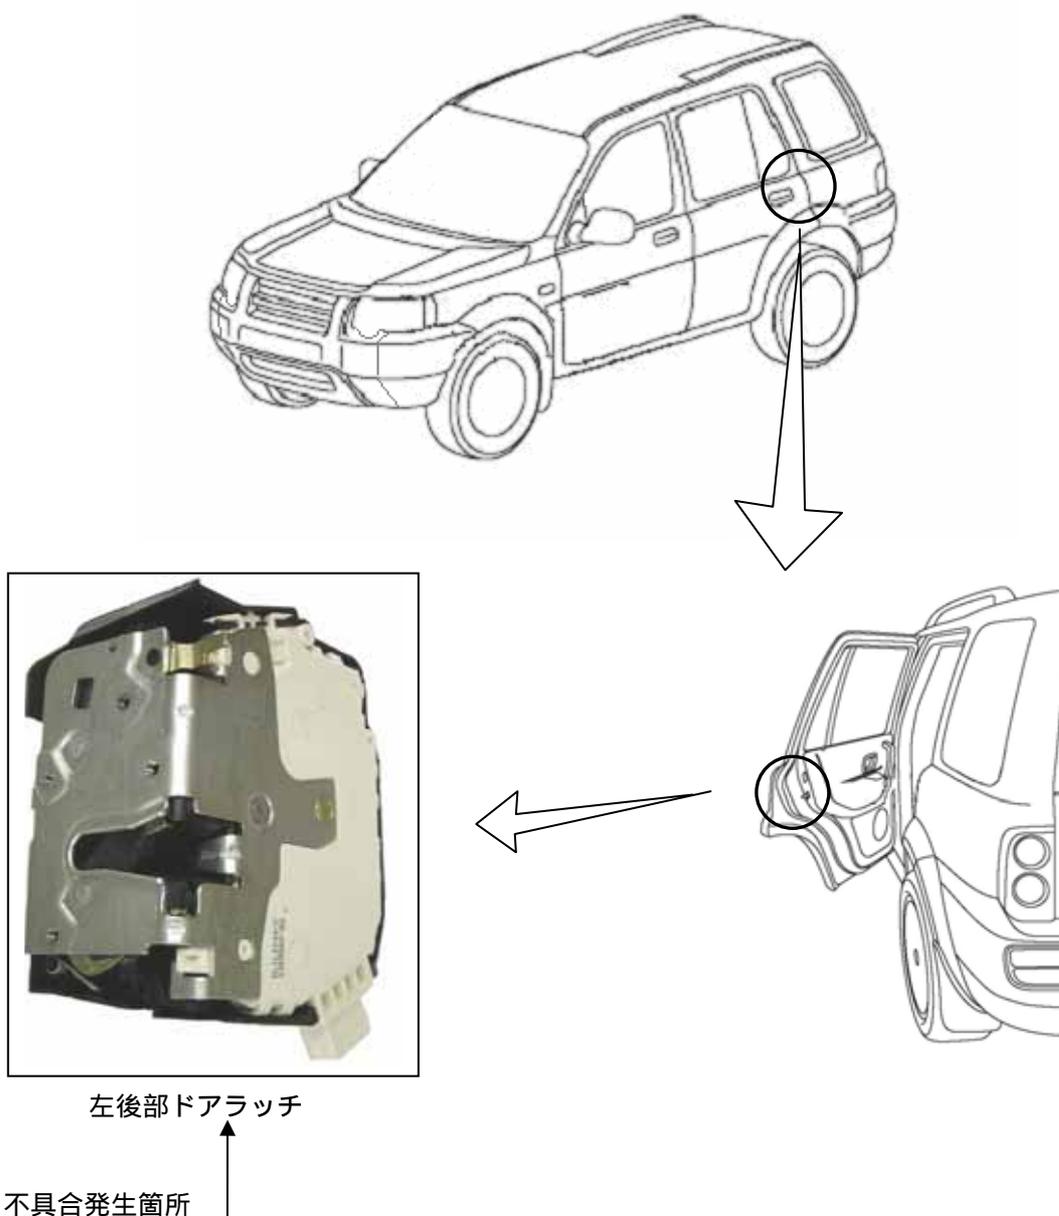
左後部ドアのチャイルドロック装置（乗車中の子供が誤って後部座席ドアを開けることを防止する装置）において、当該ロック装置とドアロックを解除するレバーとの間の隙間が基準値を外れているものがある。そのため、左後部ドアのチャイルドロックが施錠されていても、車内のドアハンドルを操作するとドアが開くおそれがある。

注： は交換部品を示す。

全車両、左後部ドアのチャイルドロック装置の作動を点検し、不具合が確認されるものは、左後部ドアラッチを良品と交換する。

識別：左後部ドアラッチの最上部の取付けボルトに黄色ペイントを塗布する。
